U-Car Grading Report

U-car Grading Report

รุ่น	MERCEDES-BENZ E300 BLUETEC HYBRID		
สี	White		
รุ่นปี	2013	เลขไมล์	84,402กม.
แบบ	เลขตัวถัง	WDD2120982A829354

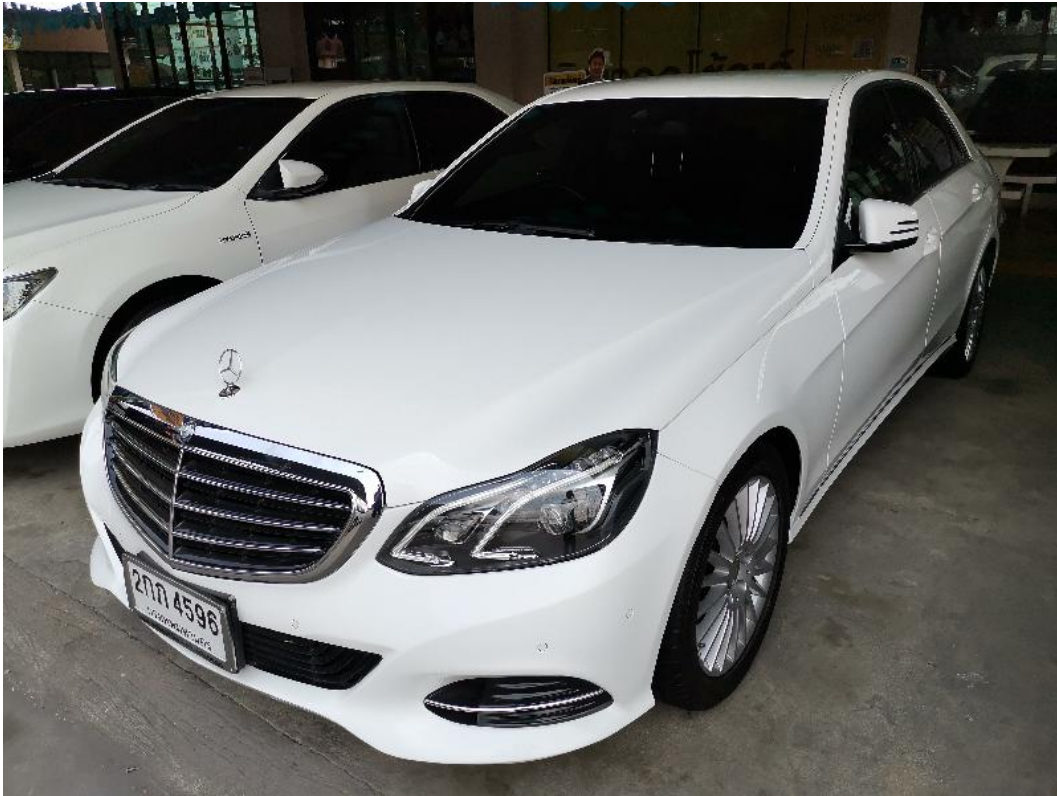
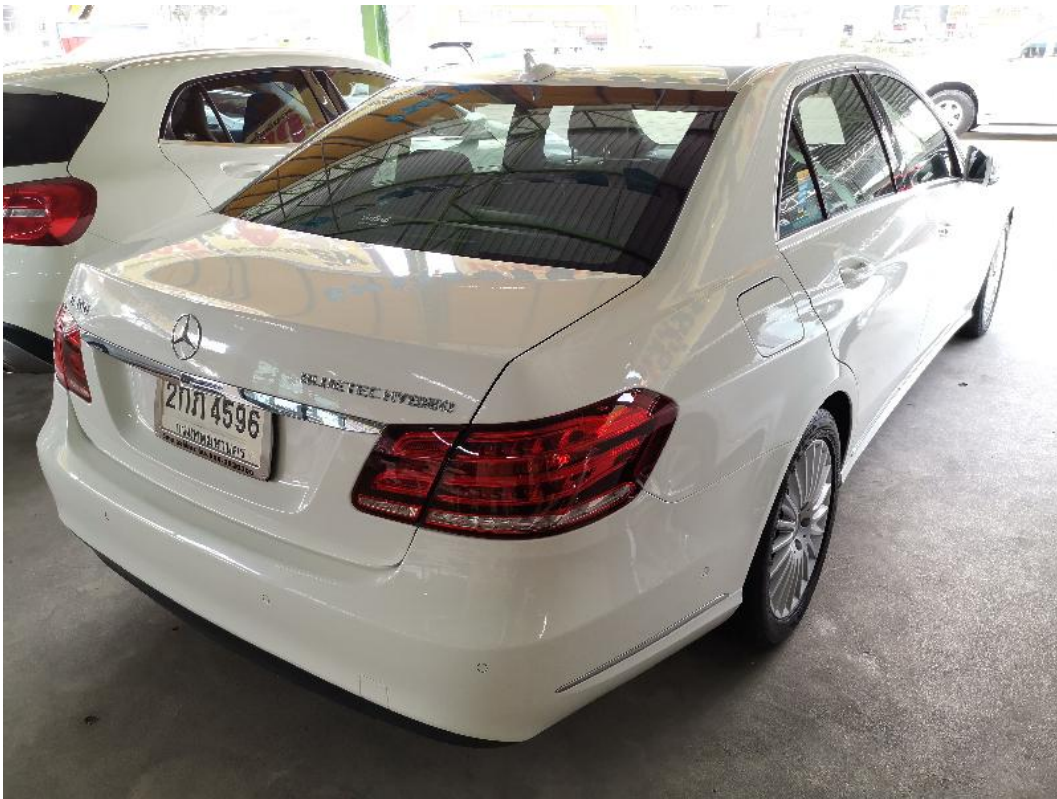
การวินิจฉัย CP 1

System Name	Status
CDI - Motor Electronics	OK
FSCU - Control Unit'Fuel pump'(N118)	OK
SG-EM - Electric Motor Control Unit	OK
TCM - Transmission Control Module	OK
ES - Electronic Power Steering	OK
ESP(R) - Electronic Stability program(N30/4)	Fault 1
BMS - Battery Management System	Fault 1
EZS - Electronic Ignition lock(N73)	OK
SCCM - Steering Column module(N80)	OK
RevETR_LF - Left Front Reversible Emergency Tensioning retractor(A76)	OK
RevETR_RF - Right Front Reversible Emergency Tensioning retractor(A76/1)	OK

No.	Description	Status
6293	If There Is No Specific Customer Complaint, Ignore The Fault.	CURRENT And STORED
