U-Car Grading Report

รายงานผลการตรวจเช็คสภาพรถยนต์
ภายใต้การดูแลของสมาคมการประเมินสภาพรถยนต์ประเทศไทย

รุ่น	ISUZU D-MAX 1.9		
สี	ขาว	หมายเลขทะเบียน (Plate number)	2ฒบ8600
รุ่นปี	2018	เลขไมล์	160,135กม.
แบบ	เลขตัวถัง	MP1TFR87JKT013415	
หมายเหตุ

โครงสร้าง	★★★★☆
ภายนอก	★★★★★
ภายใน	★★★★★
เครื่องยนต์	สภาพดี
วันที่ตรวจสอบ	2023/10/11
สาขา	Sathani Rodsuay
ที่อยู่	กรุงเทพฯ

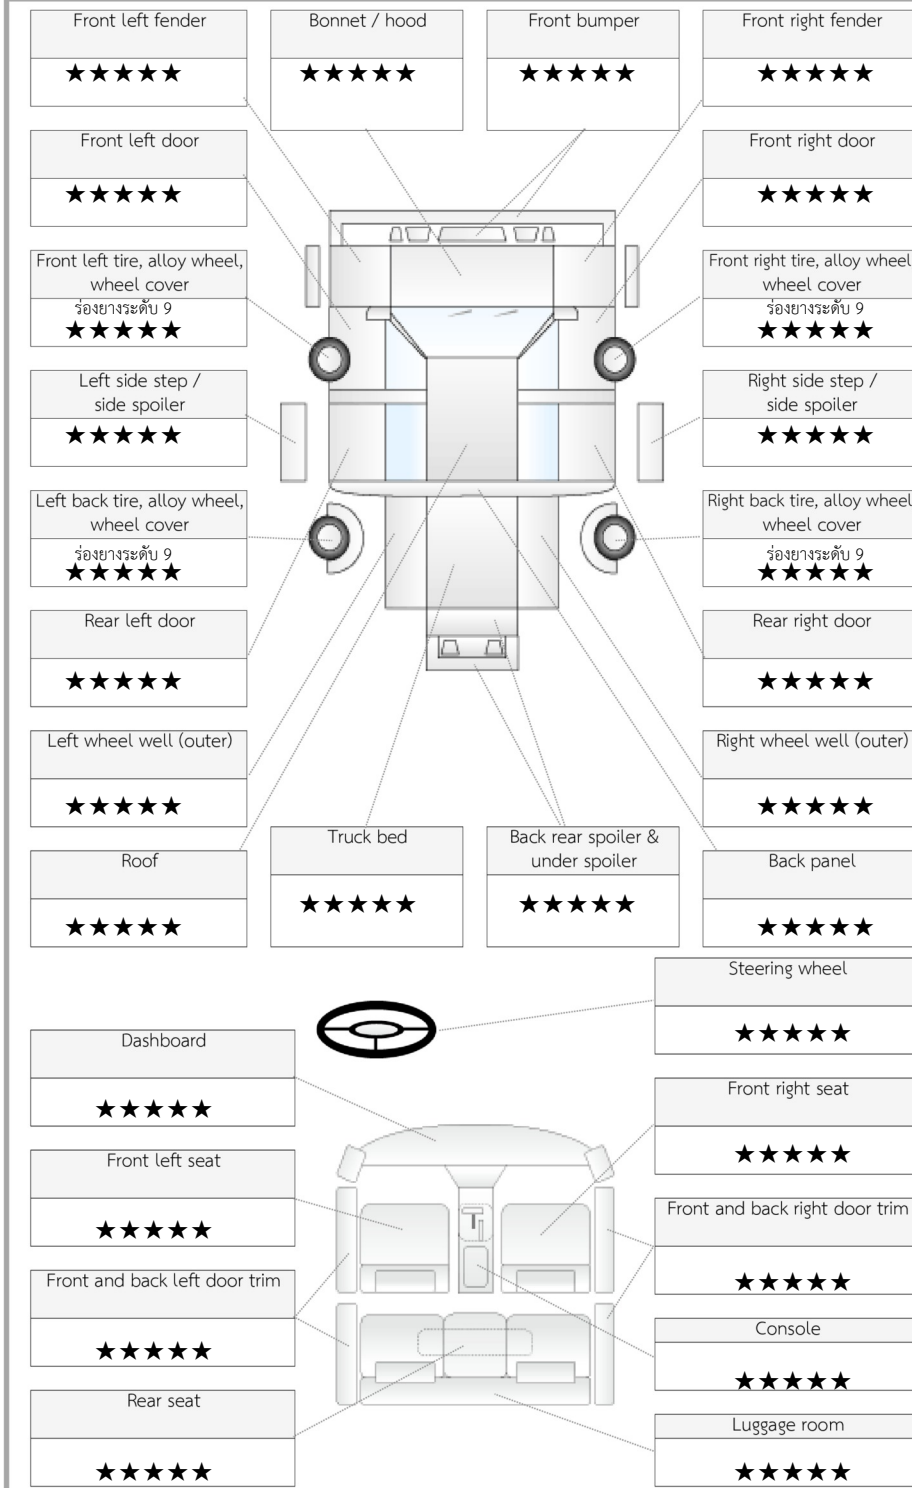
[สถานที่ประวัติการซ่อม]
 แอสซีหลัง (ฝั่งขวา) เครื่องมือติดตั้ง
 แอสซีหลัง (ฝั่งซ้าย) ความเสียหาย
 แอสซีหลัง (ฝั่งซ้าย) เครื่องมือติดตั้ง
 แอสซีหลัง (ฝั่งขวา) ความเสียหาย

Cannot.check.obd
 [บันทึก]
 แผงเคเบิลห้องโดยสาร (ฝั่งขวา) เคาะพ่นสี มี
 แผงเคเบิลห้องโดยสาร (ฝั่งซ้าย) เคาะพ่นสี มี
 เสาลงค้ำ พ่นสี มี

[หน้าต่าง]
 กระจกหน้ารถ หินกะเทาะ บางส่วน

[ภายใน]
 หัวเกียร์ รอยขน/ถลอก มี
