# U-Car Grading Report

| รุ่น | HONDA HRV 1.8EL | | |
| รุ่นปี | 2015 | เลขไมล์ | 90,447กม. |
| แบบ | เลขตัวถัง | MRHRU5870FP105865 | |

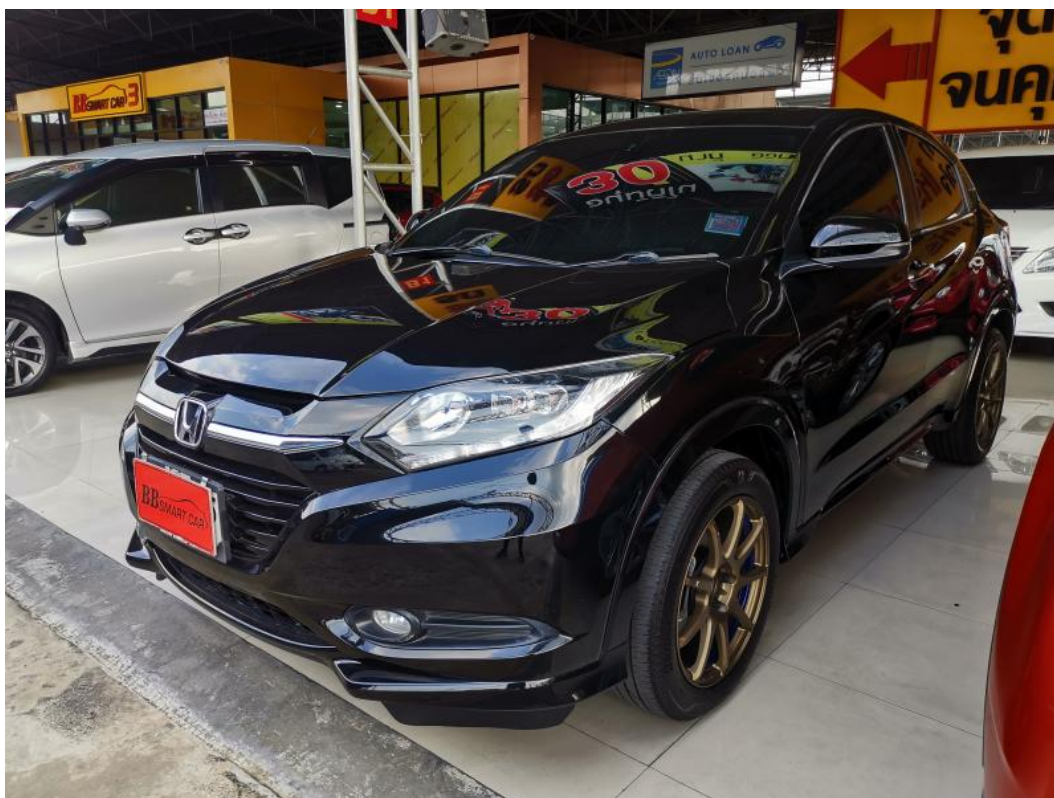
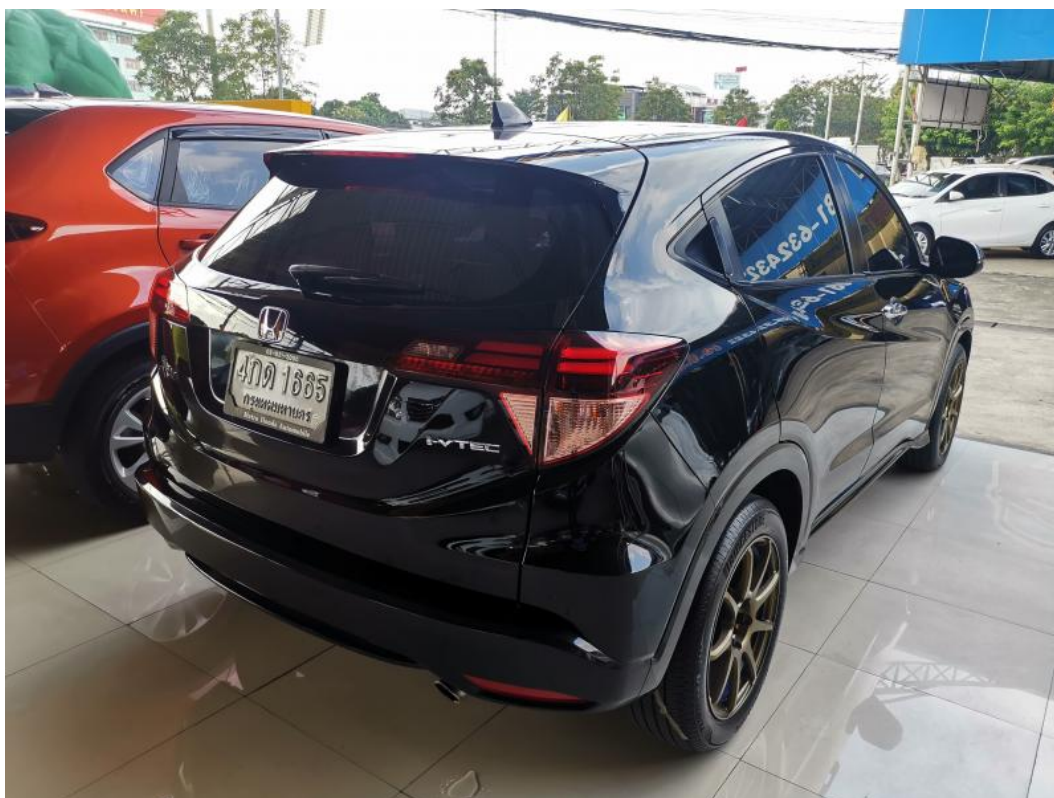
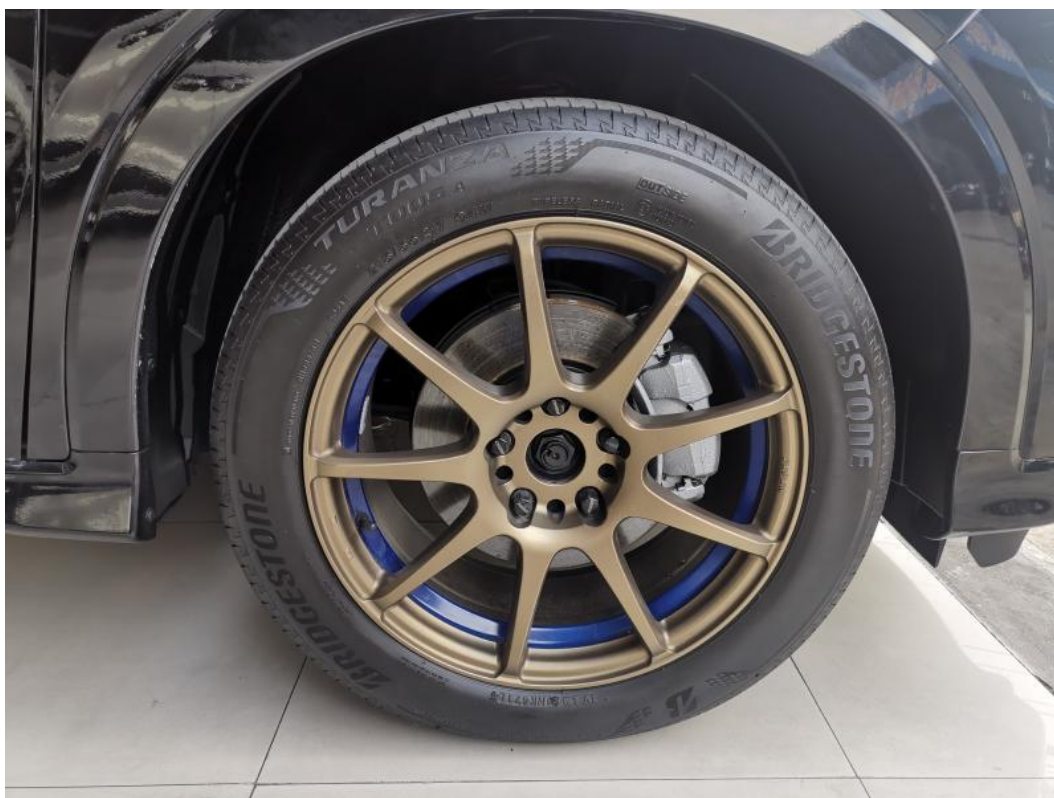
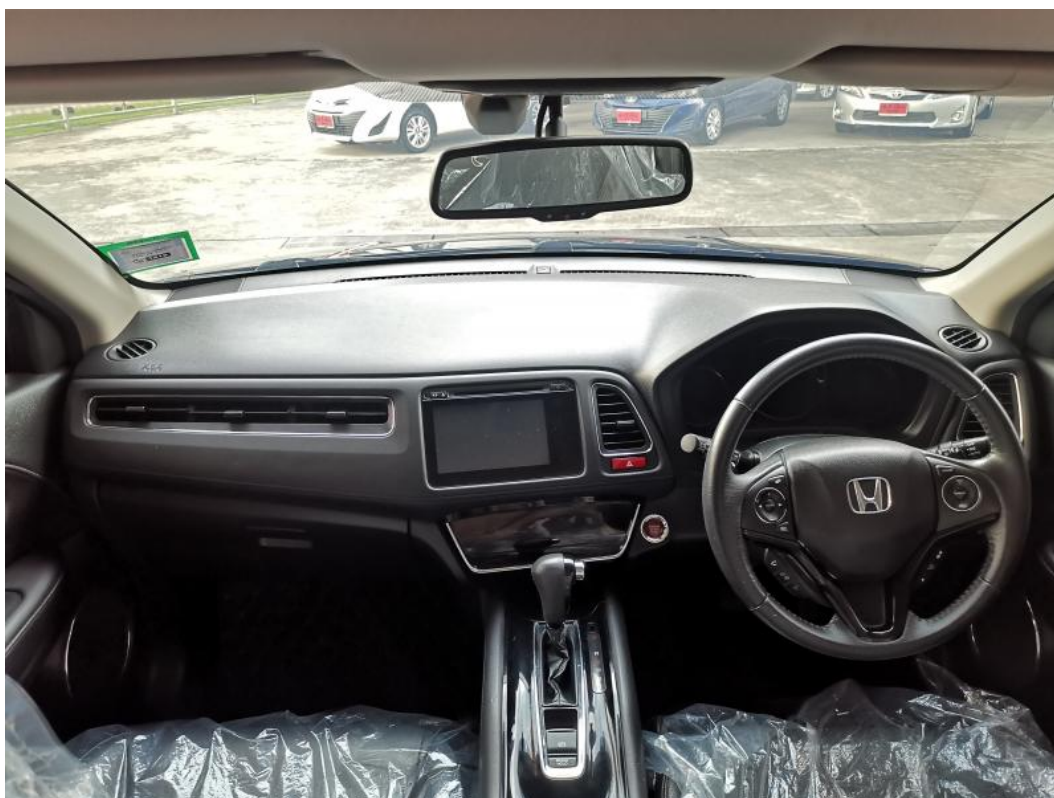
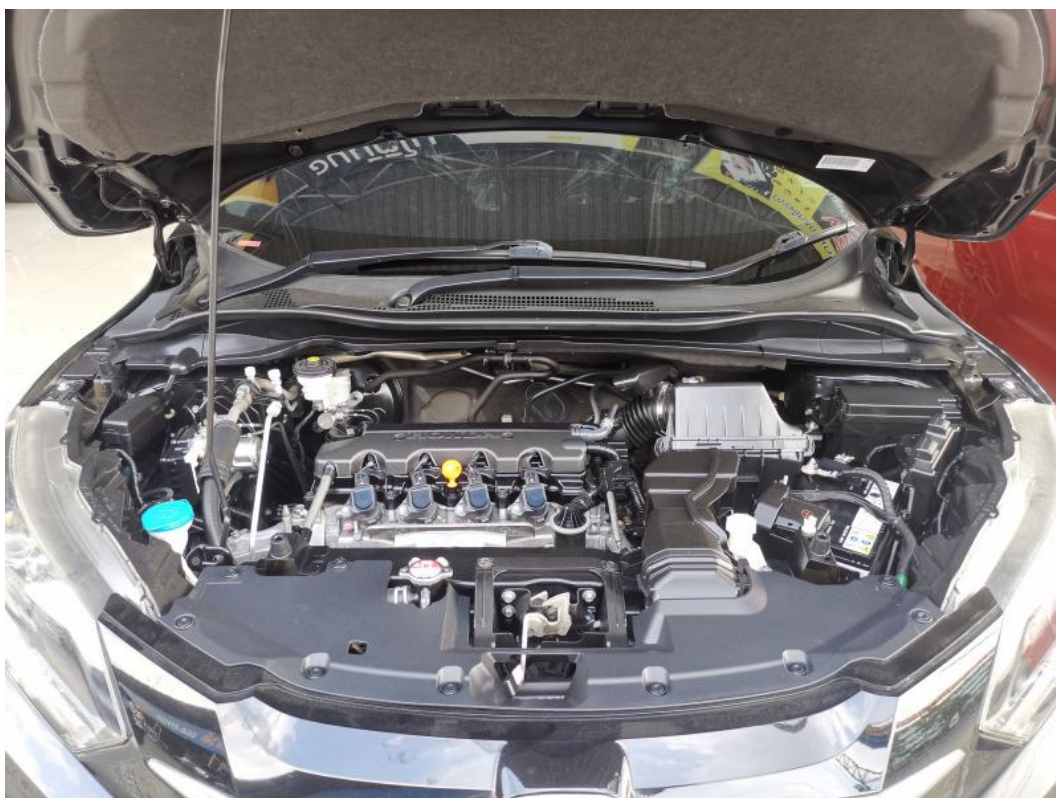
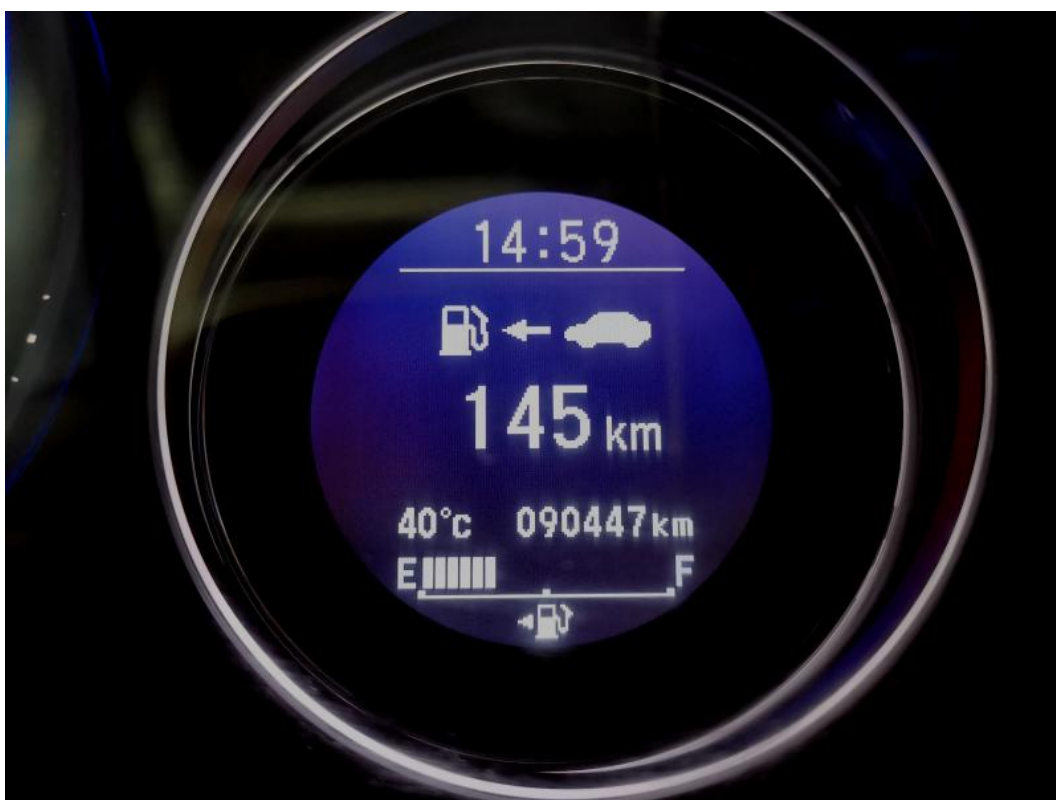
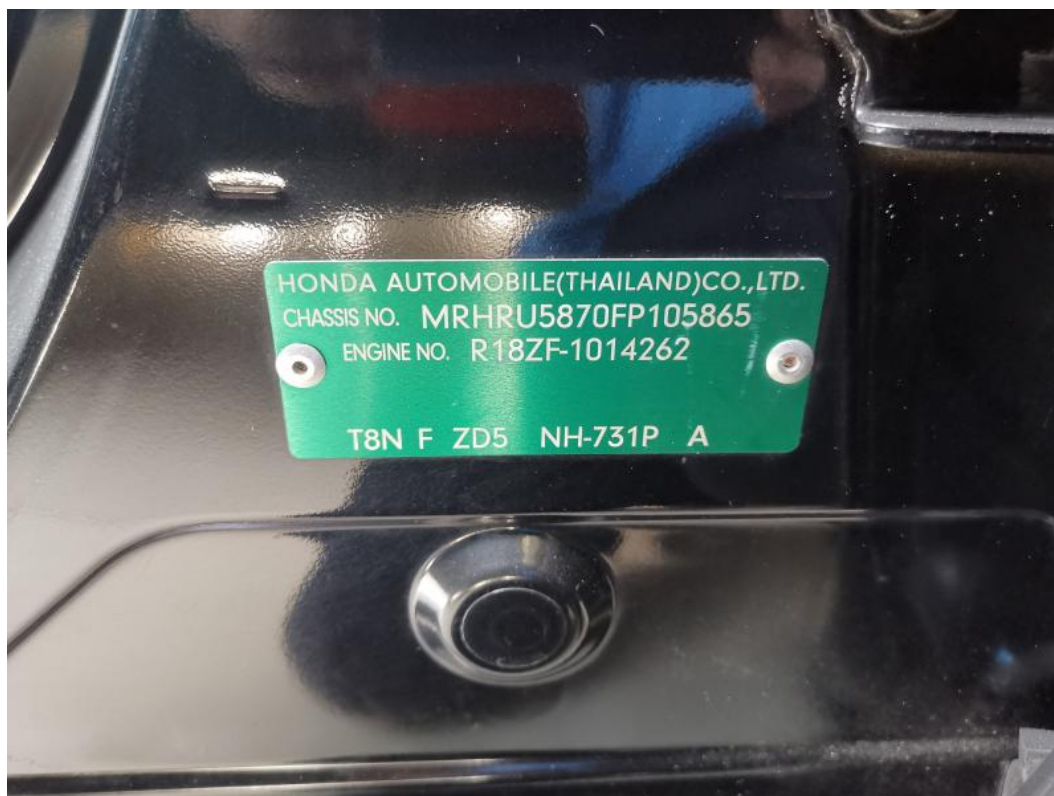
การวินิจฉัย CP 1

การวินิจฉัย CP 2

| Health Report | |
| PGM-FI/Diesel(Engine System) | No Fault Code |
| AT(Automatic Transmission) | No Fault Code |
| ABS(Anti-Lock Braking System) | No Fault Code |
| SRS(Supplemental Inflatable Restraint System) | No Fault Code |
| EPS(Electric Power Steering) | No Fault Code |
| Gauge System | No Fault Code |
| BCM(Body Electrical System) | No Fault Code |
| Air Conditioning System | No Fault Code |
| Honda Smart Key System | No Fault Code |
| EPB(Electric Parking Brake) | No Fault Code |
