# U-Car Grading Report

รุ่น	ISUZU DMAX 1.9 CAB4		
สี	Silver	หมายเลขทะเบียน (Plate number)	5กฟ7174
รุ่นปี	2016	เลขไมล์	187,589กม.
แบบ	เลขตัวถัง	MP1TFR87JHT010945	
หมายเหตุ	ทำสีใหม่ด้วยสีเดิม

# หมายเหตุเกี่ยวกับสภาพของรถยนต์

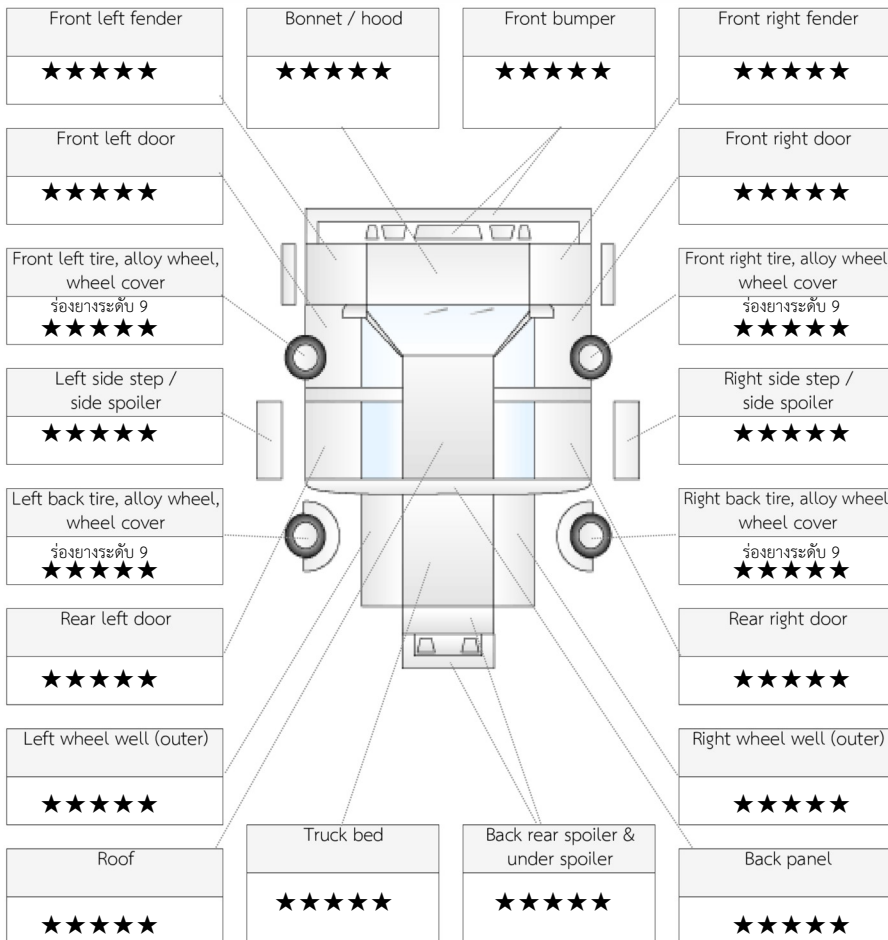
[บันทึก]  
ทำสีใหม่ด้วยสีเดิม  
Set buck panel ถลอก มีขนาดเล็กมาก เล็กน้อย

[หน้าต่าง]  
กระจกหน้ารถ หินกระเด็น บางส่วน

[ภายใน]  
การขับที่ รอยย่น,รอยขีดข่วน มี  
ตกแต่งอื่นๆ รอยขีดข่วน บางส่วน  
Headliner รอยย่น SS  
ตกแต่งอื่นๆ รอยย่น SS
