# U-Car Grading Report

# U-car Grading Report

รุ่น	NISSAN ALMERA 1.2		
สี	White	หมายเลขทะเบียน (Plate number)	3กน7256
รุ่นปี	2014	เลขไมล์	73,414กม.
แบบ	เลขตัวถัง	MNTBAAN17Z0063220

# หมายเหตุเกี่ยวกับสภาพของรถยนต์

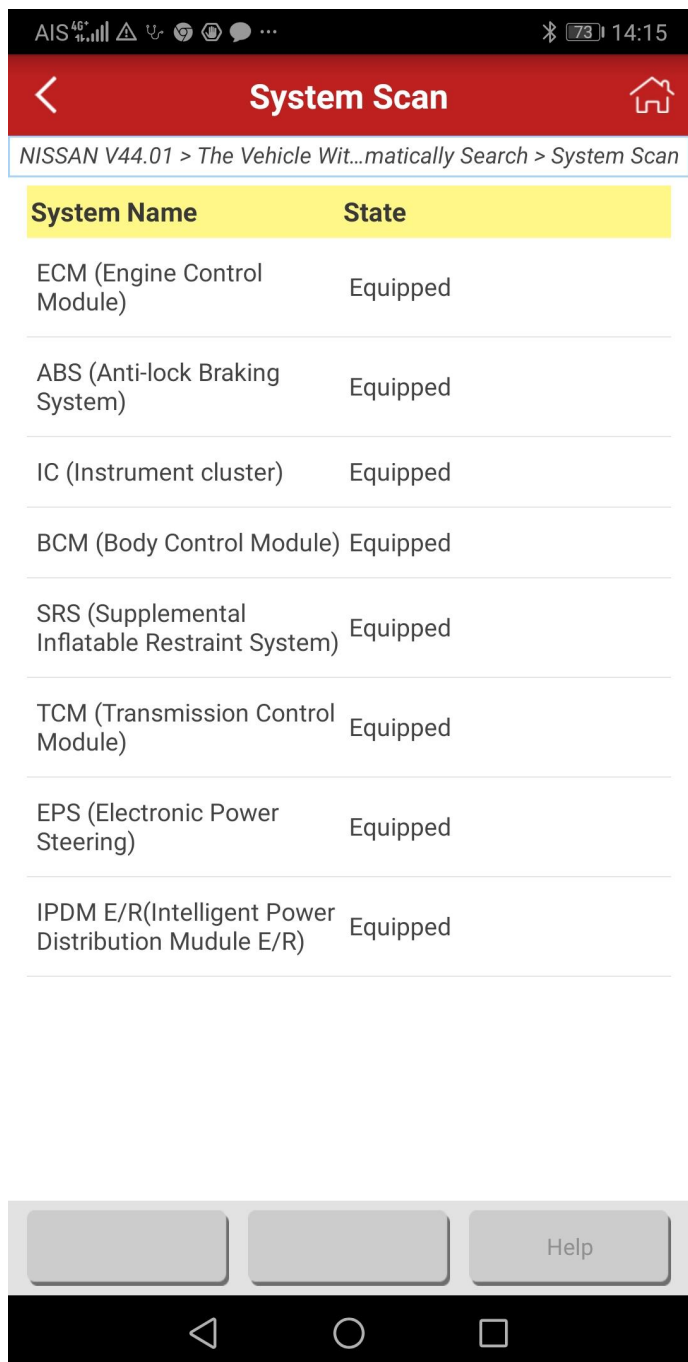
< **System Scan** >

NISSAN V44.01 > The Vehicle Wit...matically Search > System Scan

System Name	State
ECM (Engine Control Module)	Equipped
ABS (Anti-lock Braking System)	Equipped
IC (Instrument cluster)	Equipped
BCM (Body Control Module)	Equipped
SRS (Supplemental Inflatable Restraint System)	Equipped
TCM (Transmission Control Module)	Equipped
EPS (Electronic Power Steering)	Equipped
IPDM E/R(Intelligent Power Distribution Mudule E/R)	Equipped
