U-Car Grading Report

รุ่น	ISUZU D-MAX 1.9		
สี	สีขาว	หมายเลขทะเบียน (Plate number)	ฝท4476
รุ่นปี	2021	เลขไมล์	31,351กม.
แบบ	เลขตัวถัง	MP1TFR87JMT026986

เครื่องยนต์	สภาพดี
วันที่ตรวจสอบ	2022/9/7
สาขา	NBP Car
ที่อยู่

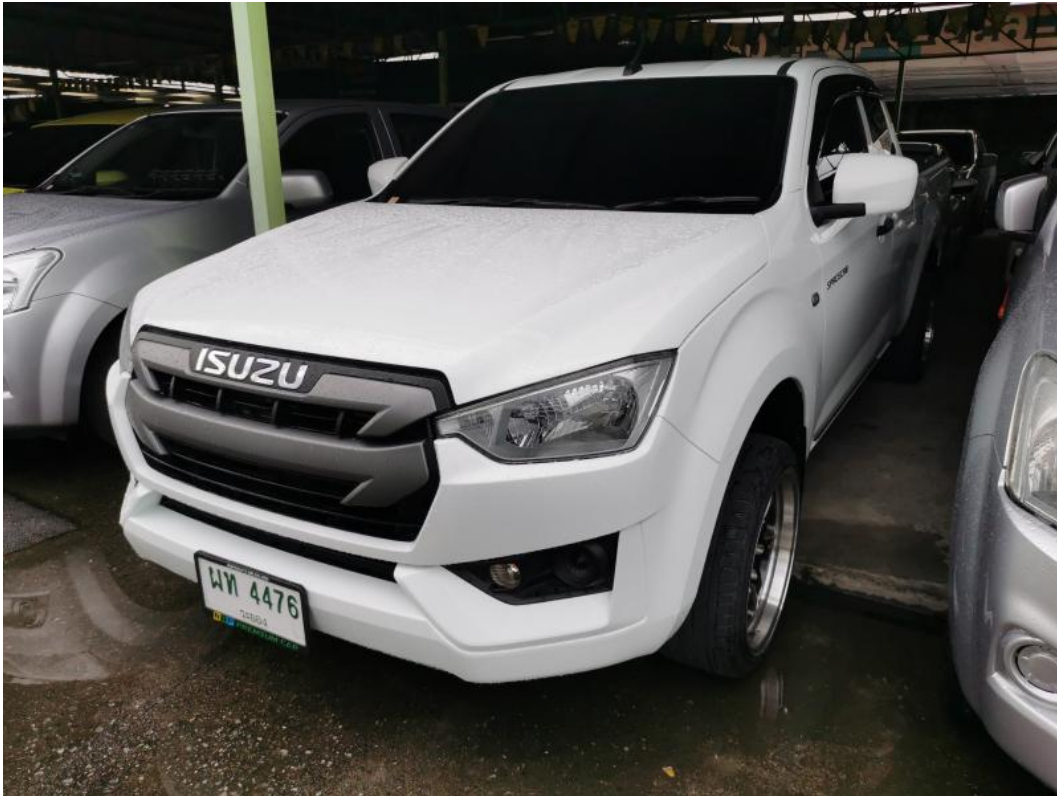
การวินิจฉัย CP 1

Can not check obd2
[บันทึก]
Right center panel ทำเครื่องหมายจากงานโลหะ มี
Left center panel ทำเครื่องหมายจากงานโลหะ มี
