# U-Car Grading Report

# U-car Grading Report

รุ่น	HONDA HR-V 1.8 E		
สี	Pearl	หมายเลขทะเบียน (Plate number)	4กส2789
รุ่นปี	2015	เลขไมล์	89,129กม.
แบบ	เลขตัวถัง	MRHRU5870FP108986

เครื่องยนต์	สภาพดี
วันที่ตรวจสอบ	2019/11/5
สาขา	Bangyai Used Car
ที่อยู่

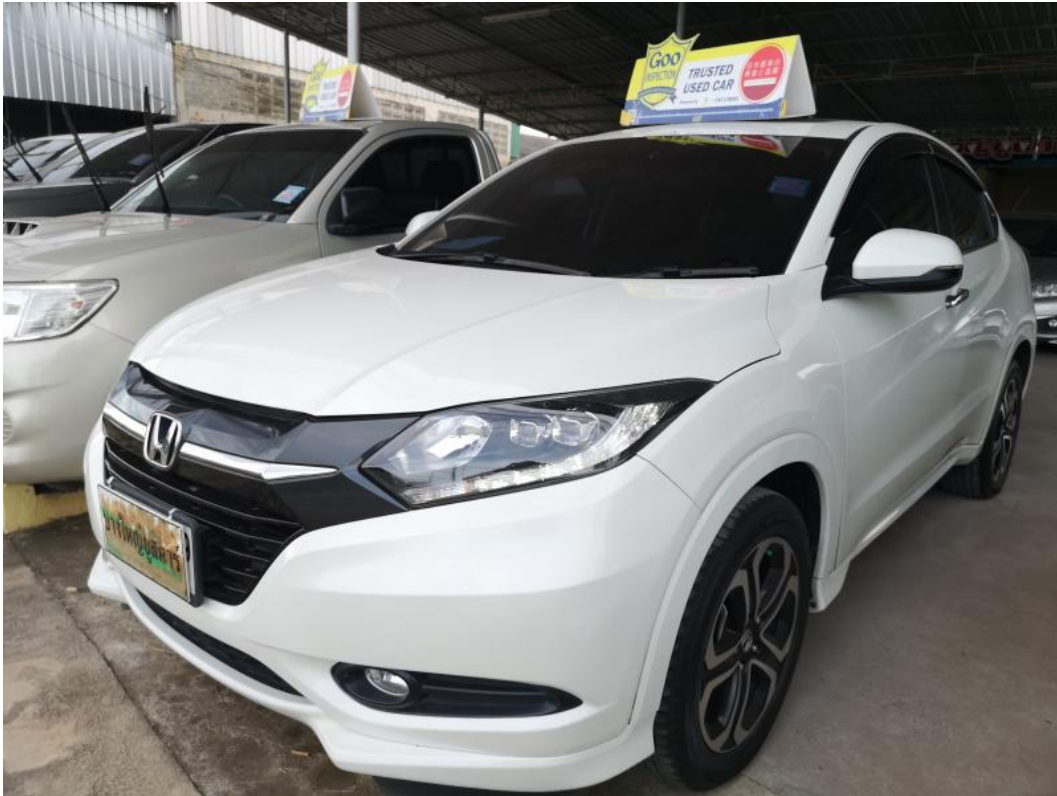
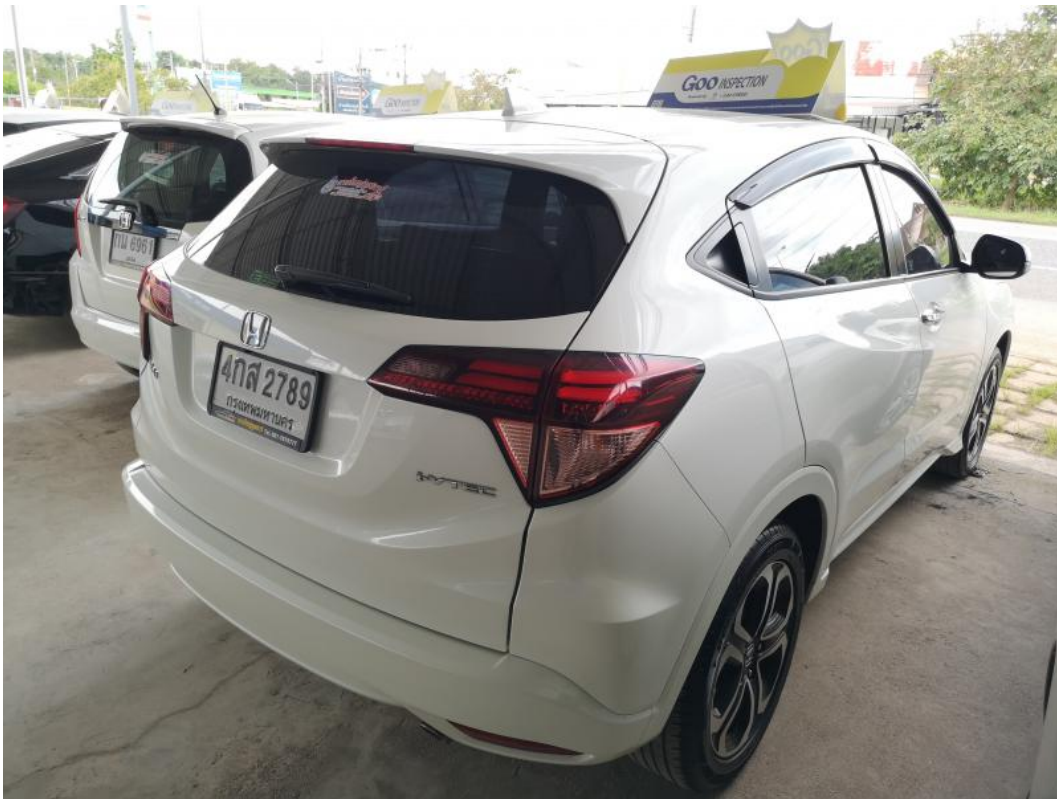
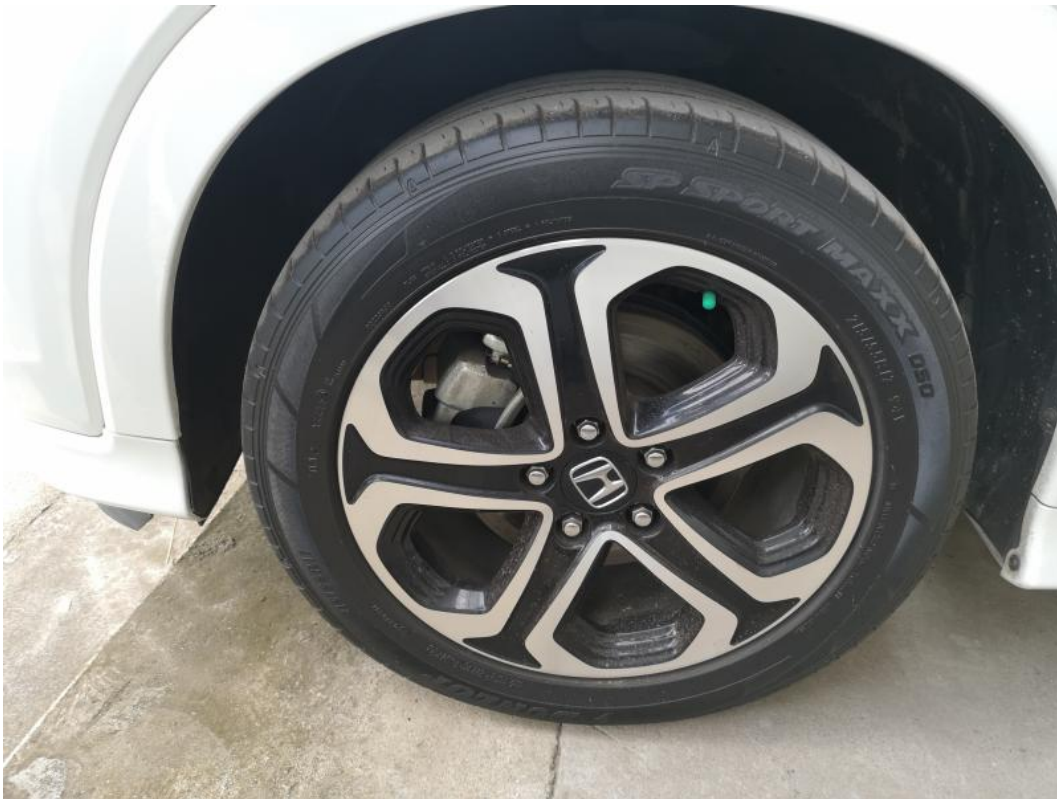
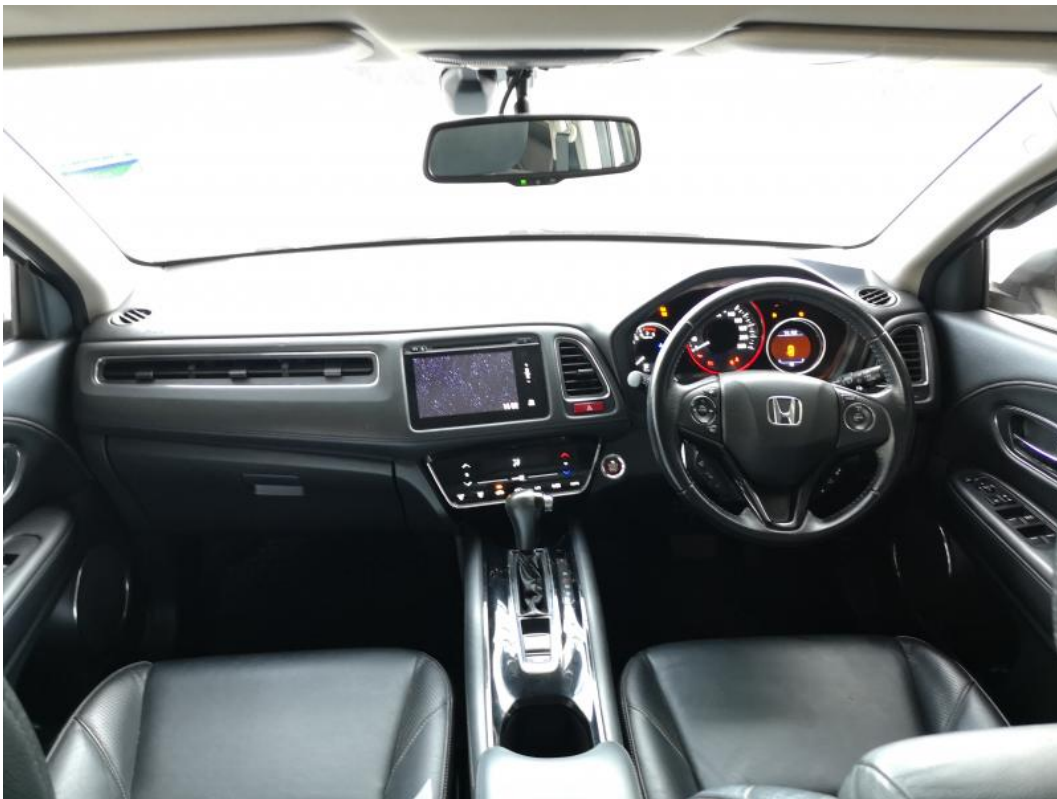
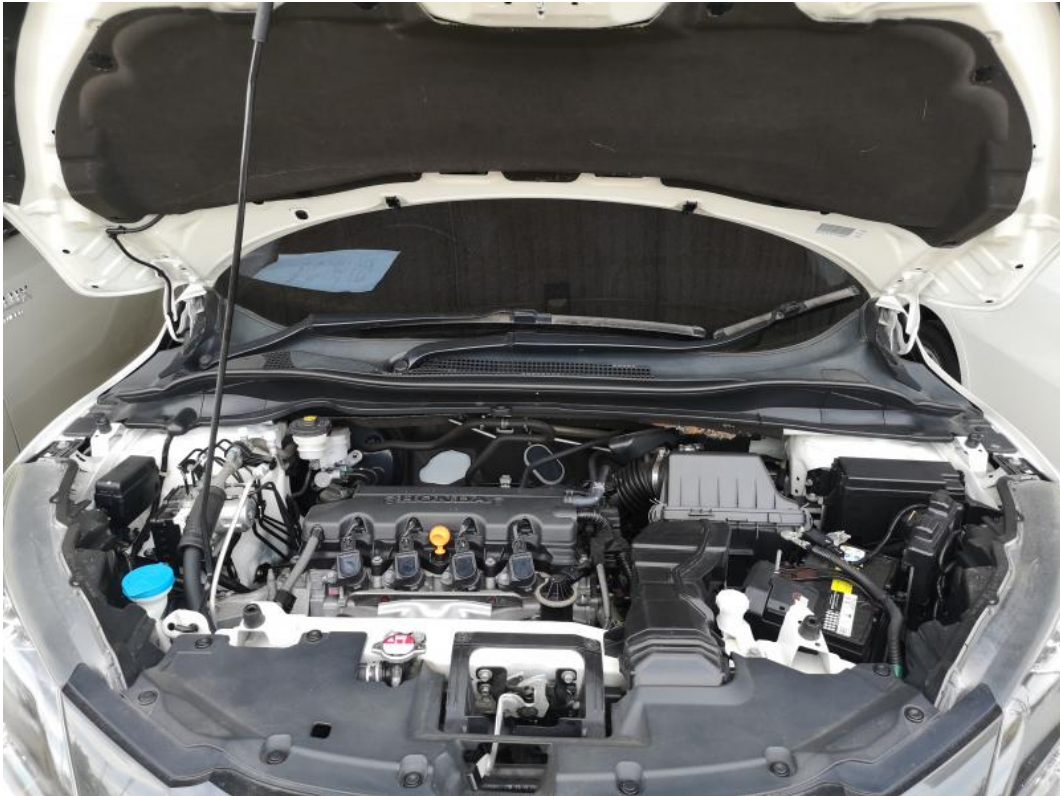
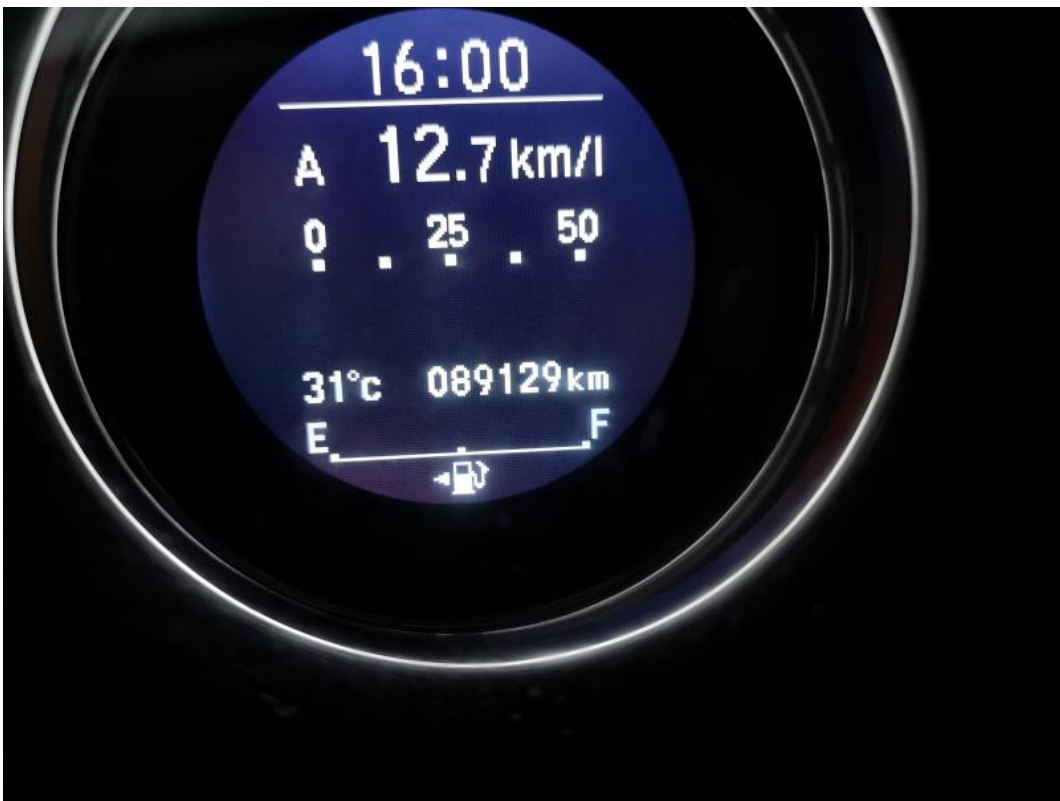
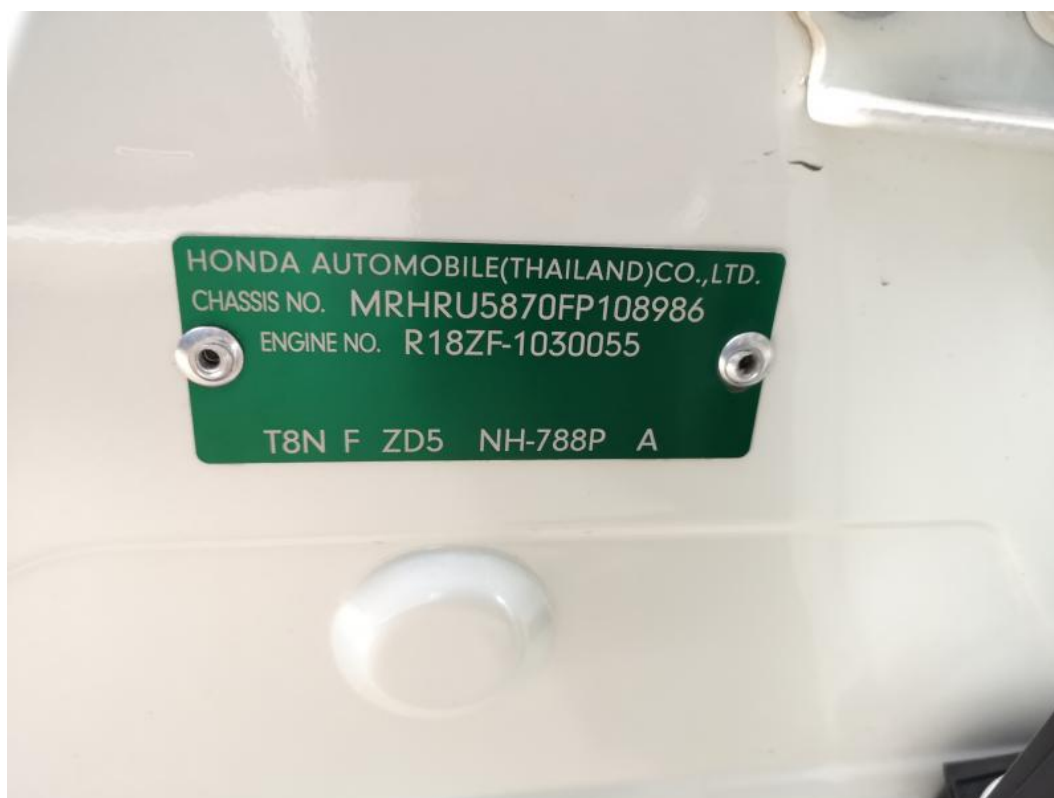
<p>Front left fender</p> <p>★★★★★</p>	<p>Bonnet / hood</p> <p>★★★★★</p>	<p>Front bumper</p> <p>★★★★★</p>	<p>Front right fender</p> <p>★★★★★</p>	<p>[หน้าต่าง] กระจกหน้ารถ หินกระเด็น บางส่วน</p> <p>[ภายใน] ตกแต่งอื่นๆ รอยขีดข่วน บางส่วน Headliner สกปรก S</p>				
<p>Front left tire, alloy wheel, wheel cover ร่องยางระดับ 5</p> <p>★★★★★</p>			<p>Front right tire, alloy wheel, wheel cover ร่องยางระดับ 5</p> <p>★★★★★</p>					
<p>Front left door</p> <p>★★★★★</p>			<p>Front right door</p> <p>★★★★★</p>					
<p>Left side step / side spoiler</p> <p>★★★★★</p>			<p>Right side step / side spoiler</p> <p>★★★★★</p>					
<p>Rear left door</p> <p>★★★★★</p>			<p>Rear right door</p> <p>★★★★★</p>					
<p>Left back tire, alloy wheel, wheel cover ร่องยางระดับ 5</p> <p>★★★★★</p>			<p>Right front tire, alloy wheel, wheel cover ร่องยางระดับ 5</p> <p>★★★★★</p>					
<p>Left back fender</p> <p>★★★★★</p>			<p>Right back fender</p> <p>★★★★★</p>
