U-Car Grading Report

รายงานผลการตรวจเช็คสภาพรถยนต์
ภายใต้การดูแลของสมาคมการประเมินสภาพรถยนต์ประเทศไทย

รุ่น	TOYOTA ALPHARD 2.4 V		
สี	Silver	หมายเลขทะเบียน (Plate number)	4กต3531
รุ่นปี	2014	เลขไมล์	113,939กม.
แบบ	เลขตัวถัง	JTEHB21H008038788

เครื่องยนต์	สภาพดี
วันที่ตรวจสอบ	2019/10/16
สาขา	ASAP
ที่อยู่

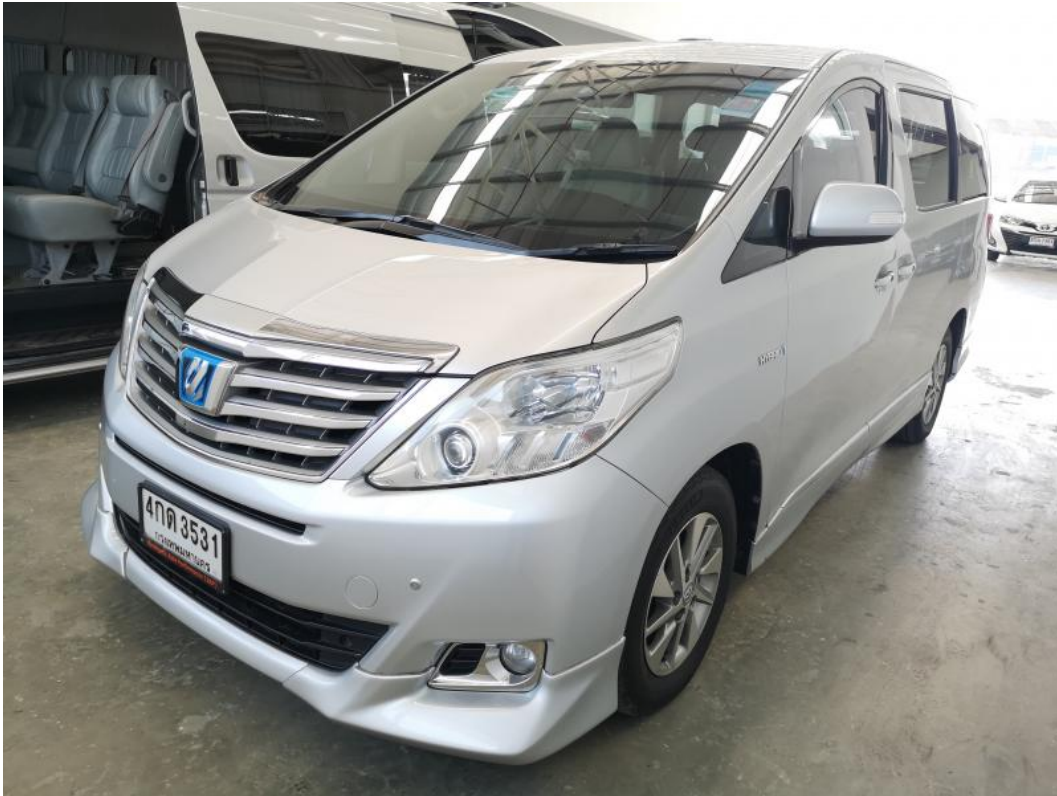
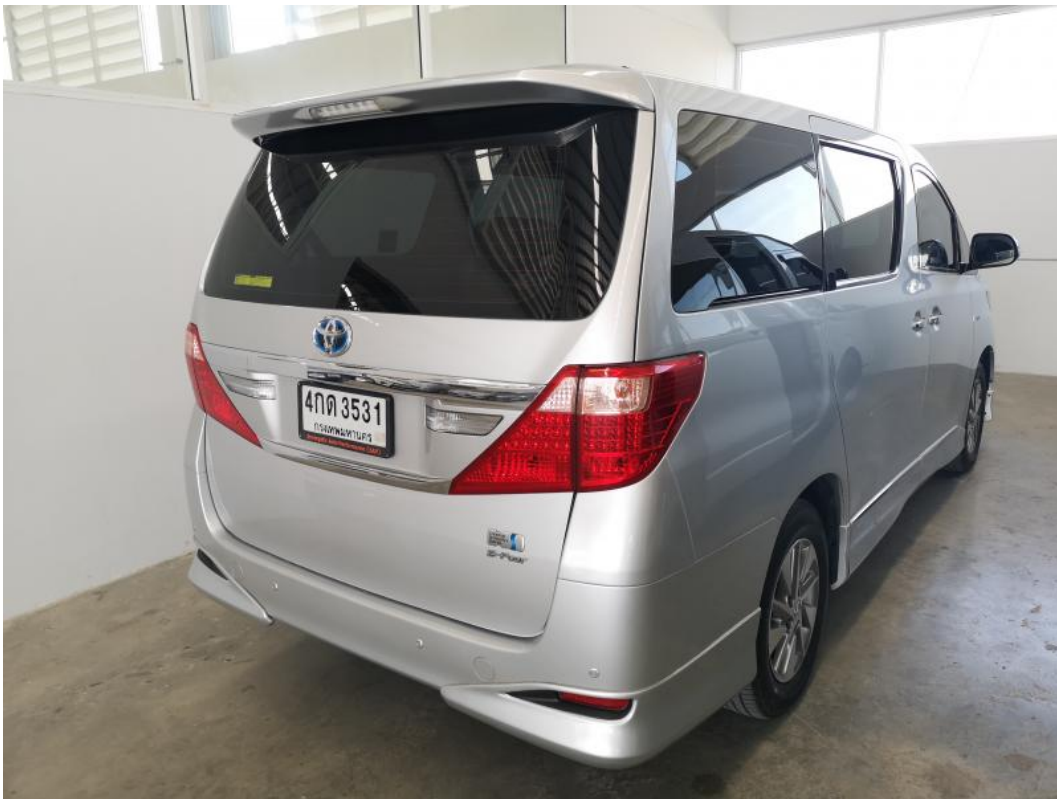
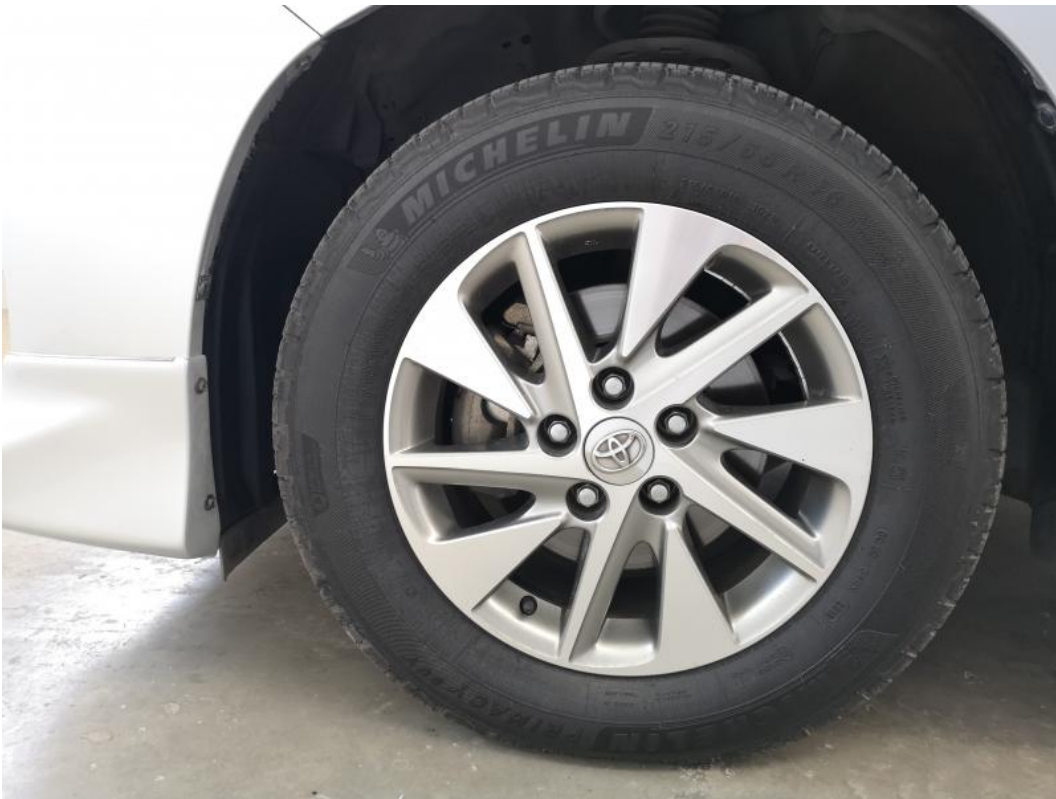
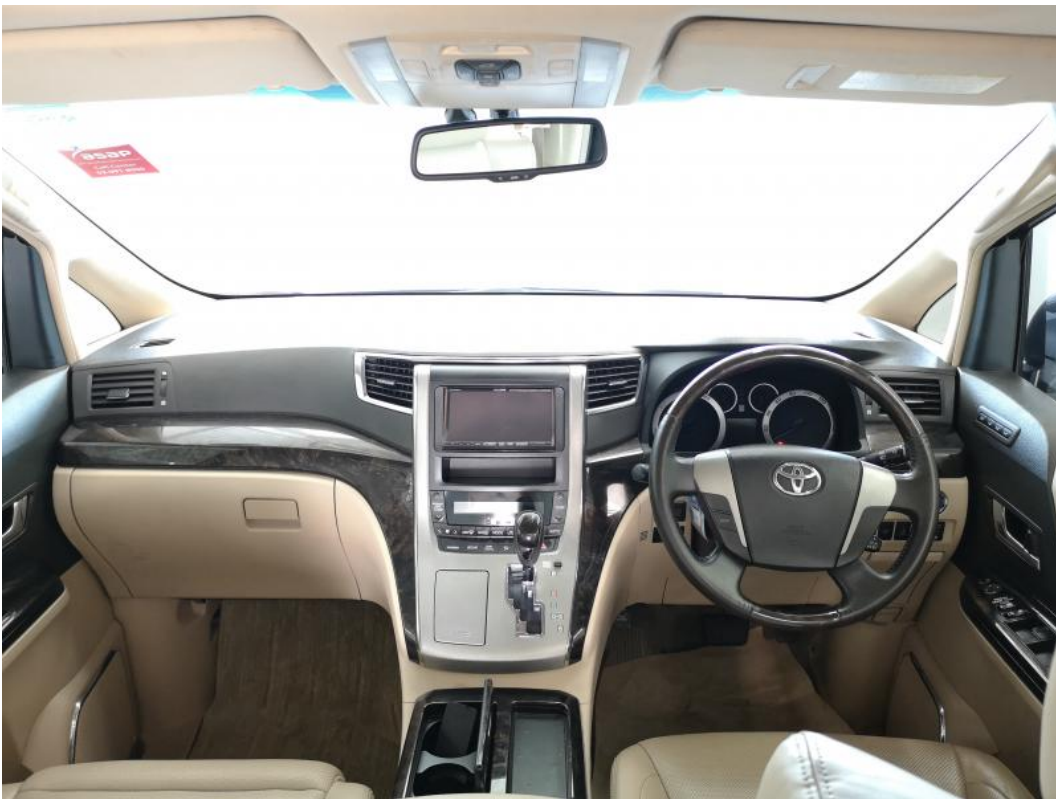
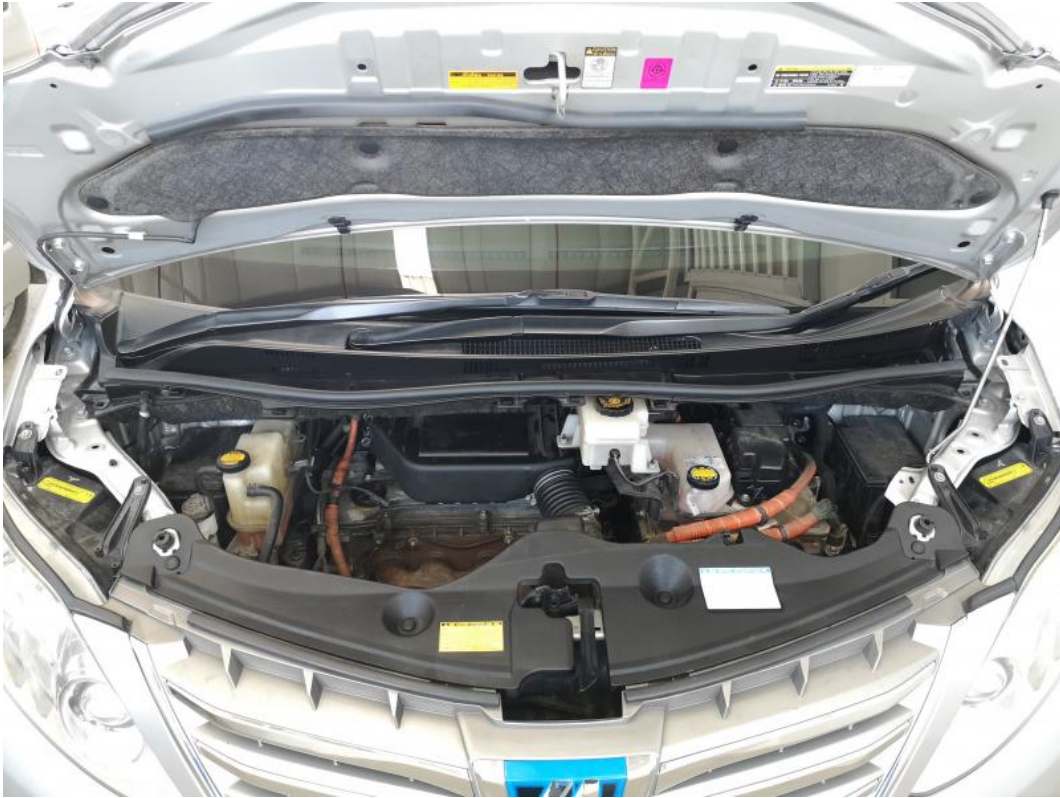
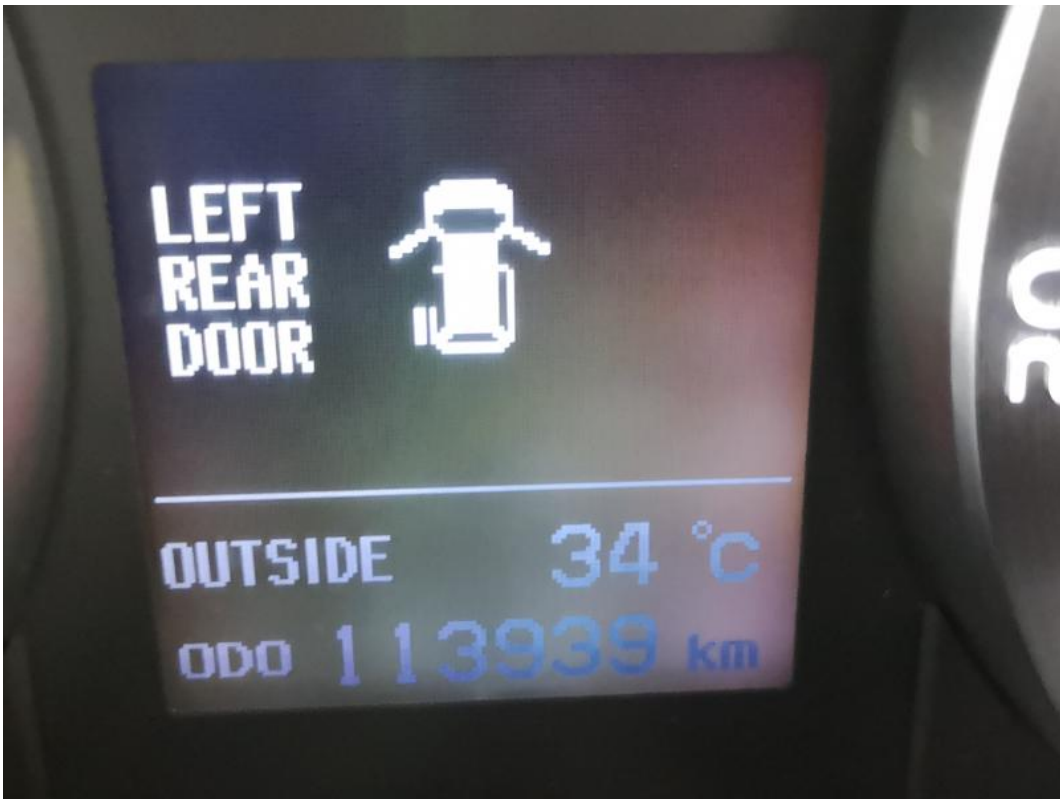
<p>Front left fender ★★★★★</p> <p>Front left door ★★★★★</p> <p>Front left tire, alloy wheel, wheel cover ร่องยางระดับ 7 ★★★★★</p> <p>Left side step / side spoiler ★★★★★</p> <p>Rear left door ★★★★★</p> <p>Left back tire, alloy wheel, wheel cover ร่องยางระดับ 7 ★★★★★</p> <p>Left back fender ★★★★★</p> <p>Roof ★★★★★</p>		<p>Bonnet / hood ★★★★★</p> <p>Front bumper ★★★★★</p> <p>Front right fender ★★★★★</p> <p>Front right door ★★★★★</p> <p>Front right tire, alloy wheel, wheel cover ร่องยางระดับ 7 ★★★★★</p> <p>Right side step / side spoiler ★★★★★</p> <p>Rear right door ★★★★★</p> <p>Right front tire, alloy wheel, wheel cover ร่องยางระดับ 7 ★★★★★</p> <p>Right back fender ★★★★★</p> <p>Trunk lid / boot lid ★★★★★</p> <p>Back rear spoiler & under spoiler ★★★★★</p> <p>Back rear bumper ★★★★★</p>	<p>Steering wheel ★★★★★</p> <p>Front right seat ★★★★☆</p> <p>Front and back right door trim ★★★★★</p> <p>Console ★★★★★</p> <p>Luggage room ★★★★★</p>	<p>Dashboard ★★★★★</p> <p>Front left seat ★★★★★</p> <p>Front and back left door trim ★★★★★</p> <p>Rear seat ★★★★★</p>	<p>[บันทึก] Rear end panel ฟันสี มี ทำสีใหม่ด้วยสีเดิม</p> <p>[หน้าต่าง] กระจกหน้ารถ หินกระเด็น บางส่วน</p> <p>[ภายใน] การขับที่ รอยย่น,รอยขีดข่วน มี Headliner คราบ S Headliner รอยย่น SS</p>
