# U-Car Grading Report

หนังสือรับรอง โดย GOO INSPECTION

รุ่น	NISSAN TEANA 2.5 XV		
สี	Deep blue	หมายเลขทะเบียน (Plate number)	2กษ3559
รุ่นปี	2016	เลขไมล์	107,296กม.
แบบ	เลขตัวถัง	MNTBCAL33Z0001181	
หมายเหตุ	ทำสีใหม่ด้วยสีเดิม

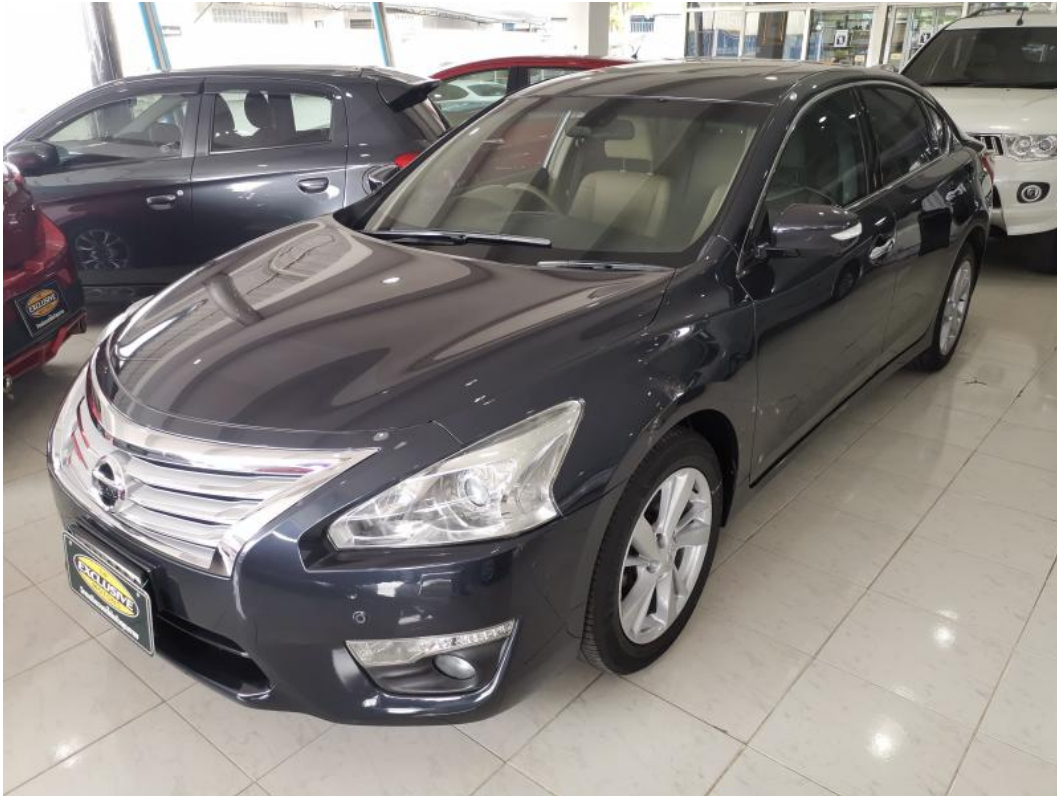
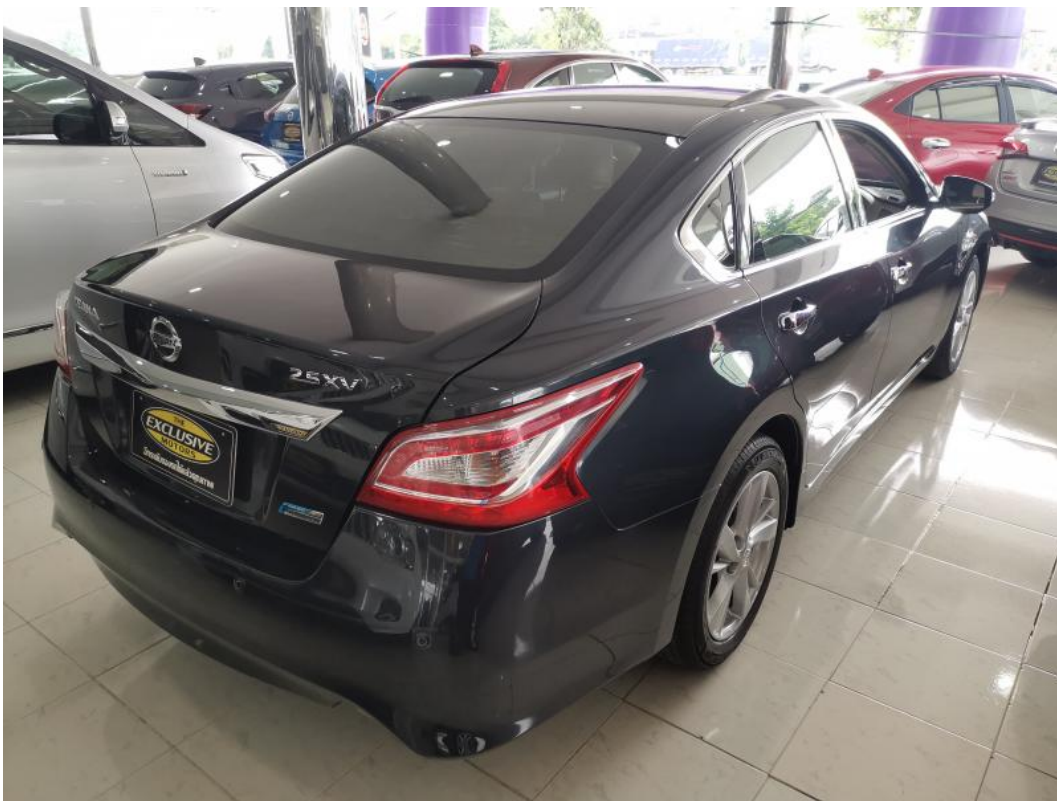
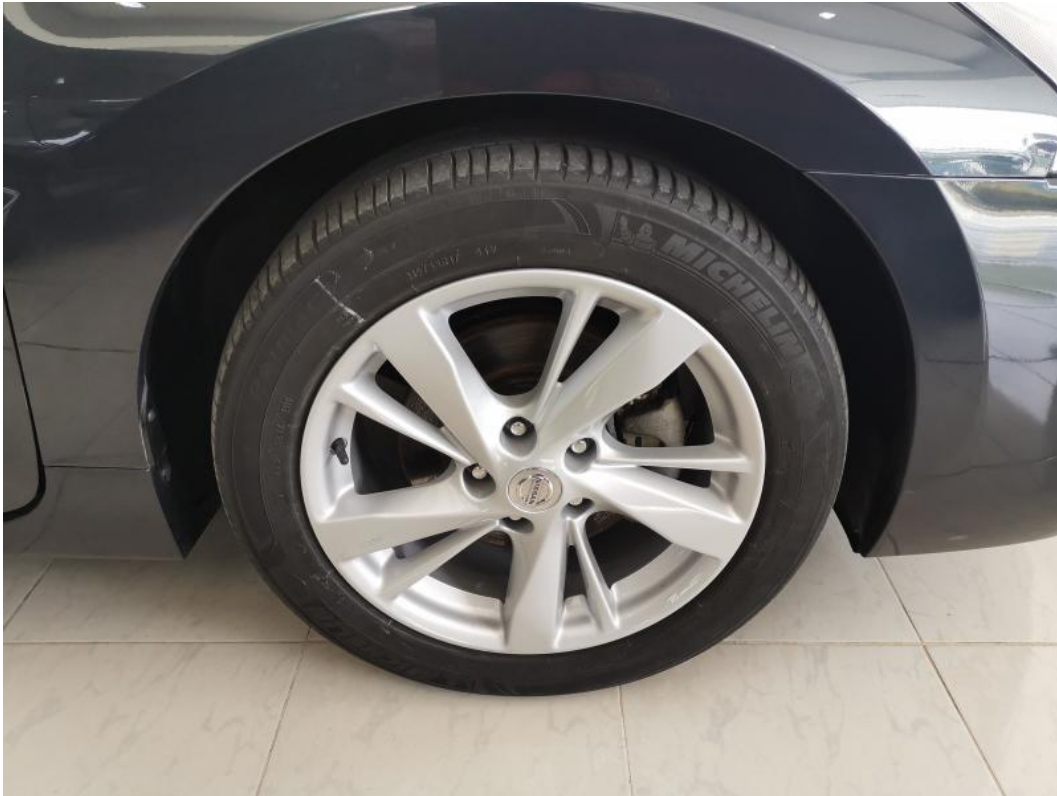
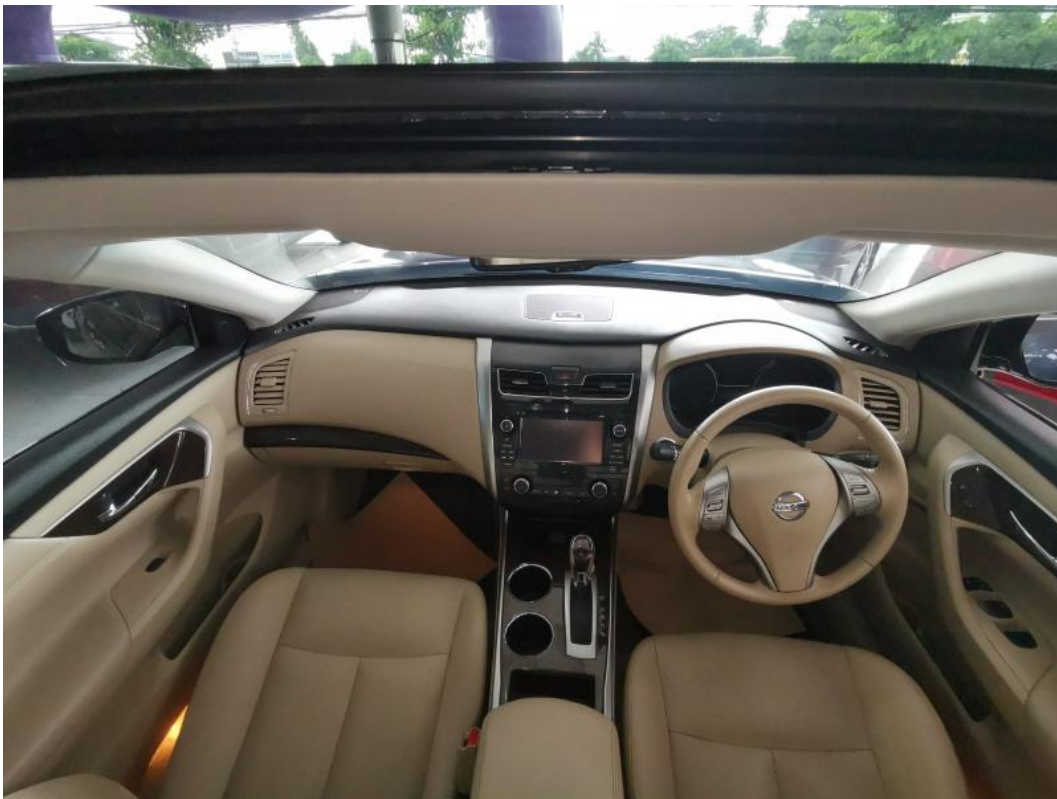
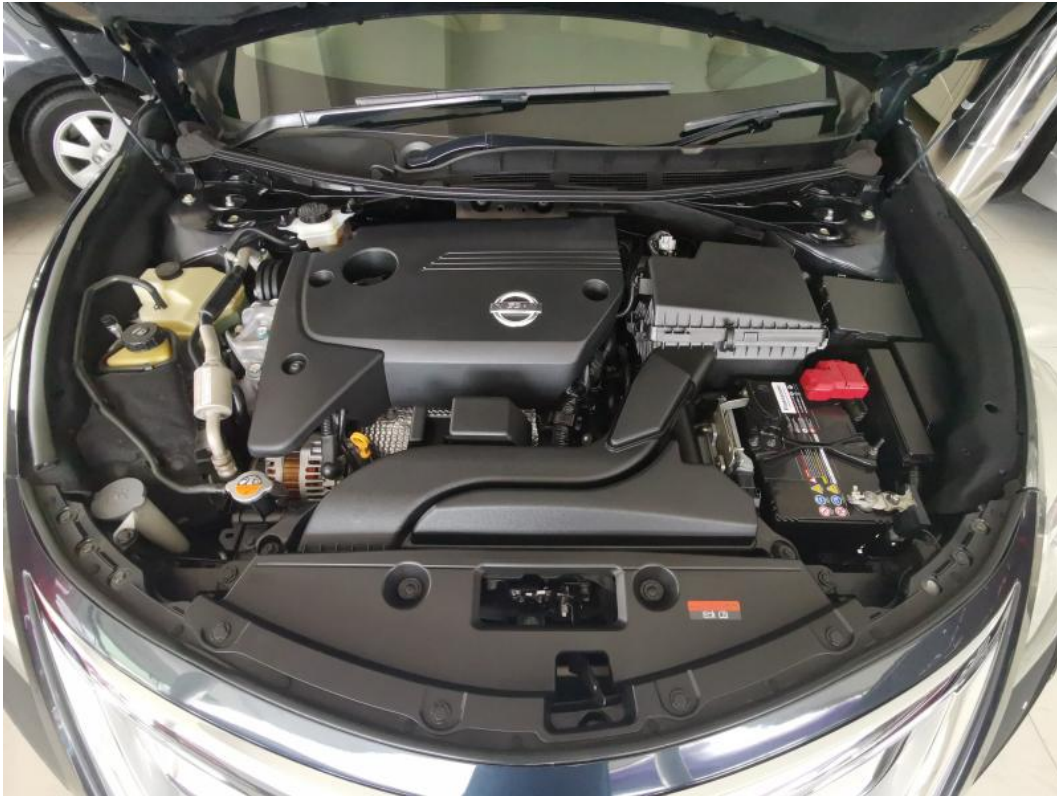
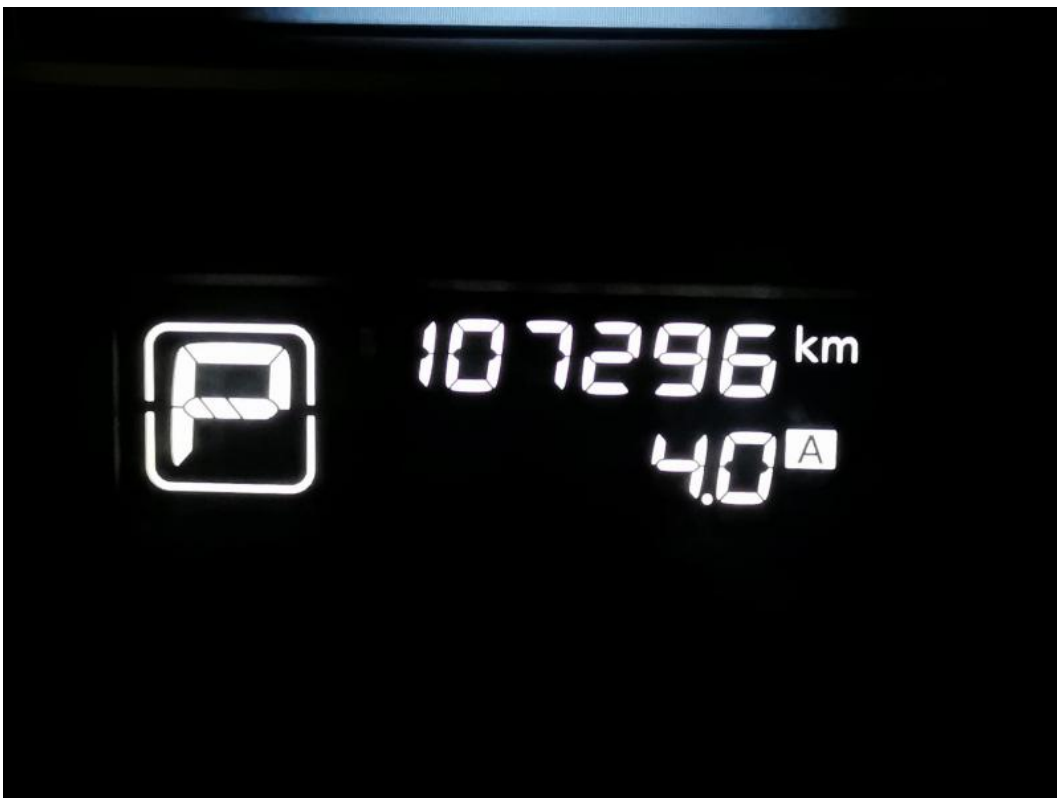
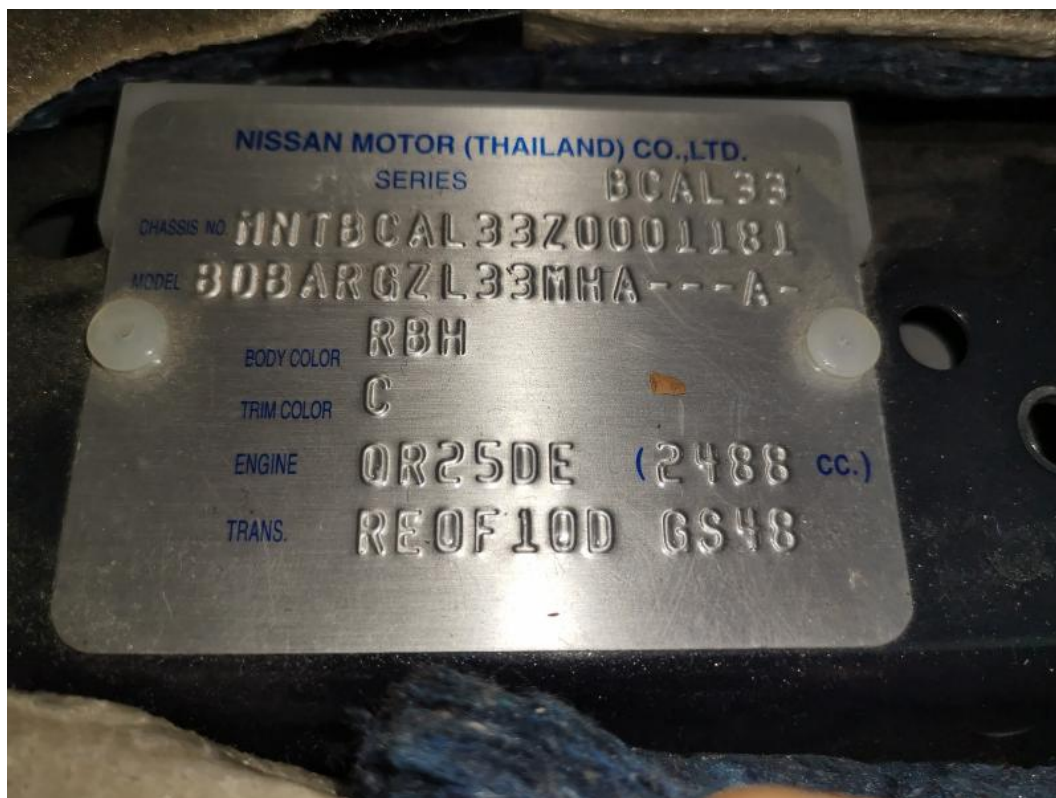
การวินิจฉัย CP 1

**Health Report**

NISSAN V44.01 > The Vehicle With 16... > L33 > As of 09/2013 > Health Report

System Name	State
ECM (Engine Control Module)	No Fault Code
ABS (Anti-lock Braking System)	No Fault Code
IC (Instrument cluster)	No Fault Code
BCM (Body Control Module)	No Fault Code
SRS (Supplemental Inflatable Restraint System)	No Fault Code
HVAC (Heating Ventilation Air-conditioning and Cooling)	No Fault Code
TCM (Transmission Control Module)	No Fault Code
Multi AV	No Fault Code
EPS (Electronic Power Steering)	No Fault Code
IPDM E/R(Intelligent Power Distribution Mudule E/R)	No Fault Code
Head Lamp Levelizer	No Fault Code
Auto Drive Position	No Fault Code
Sonar	No Fault Code

System Name	State
ABS (Anti-lock Braking System)	No Fault Code
IC (Instrument cluster)	No Fault Code
BCM (Body Control Module)	No Fault Code
SRS (Supplemental Inflatable Restraint System)	No Fault Code
HVAC (Heating Ventilation Air-conditioning and Cooling)	No Fault Code
TCM (Transmission Control Module)	No Fault Code
Multi AV	No Fault Code
EPS (Electronic Power Steering)	No Fault Code
IPDM E/R(Intelligent Power Distribution Mudule E/R)	No Fault Code
Head Lamp Levelizer	No Fault Code
Auto Drive Position	No Fault Code
Sonar	No Fault Code
AVM (Around View Monitor)	No Fault Code
