U-Car Grading Report

รุ่น	TOYOTA YARIS 1.2 G		
สี	Champagne colour	หมายเลขทะเบียน (Plate number)	3กม7614
รุ่นปี	2014	เลขไมล์	79,204กม.
แบบ	เลขตัวถัง	MR2K39F3X01047626	
หมายเหตุ	ทำสีใหม่ด้วยสีเดิม

โครงสร้าง	★★★★★
ภายนอก	★★★★★
ภายใน	★★★★★
เครื่องยนต์	สภาพดี
วันที่ตรวจสอบ	2020/11/2
สาขา	Car Showroom Chatchai
ที่อยู่

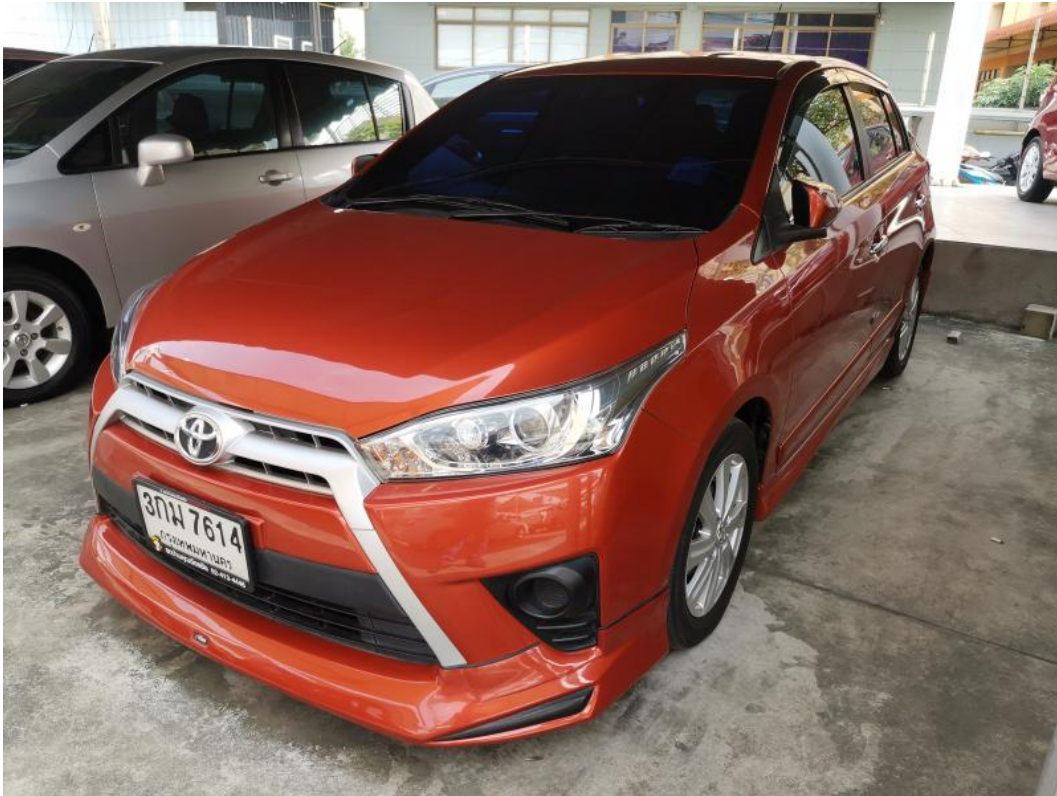
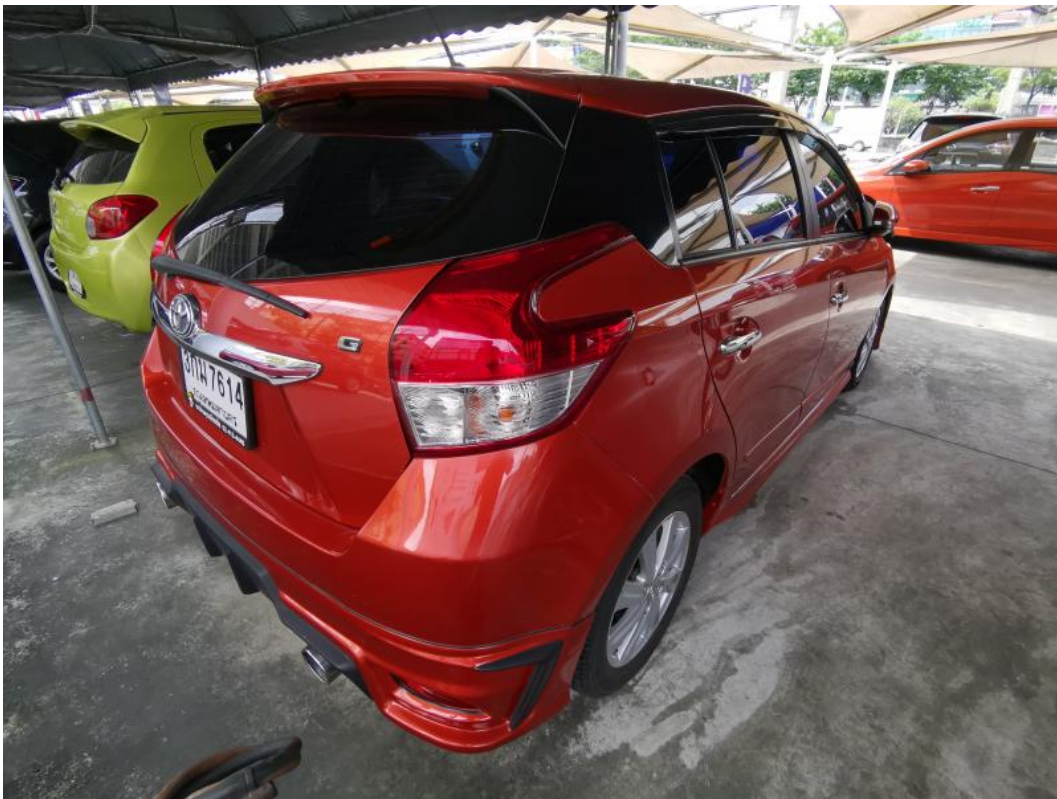
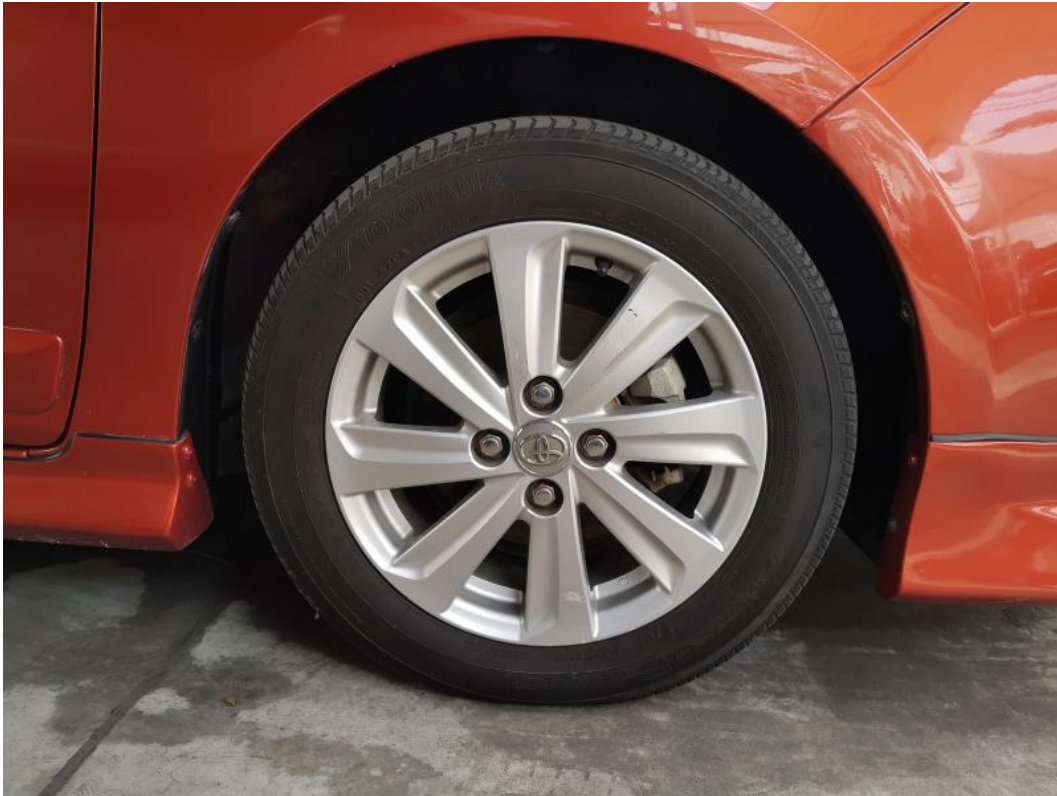
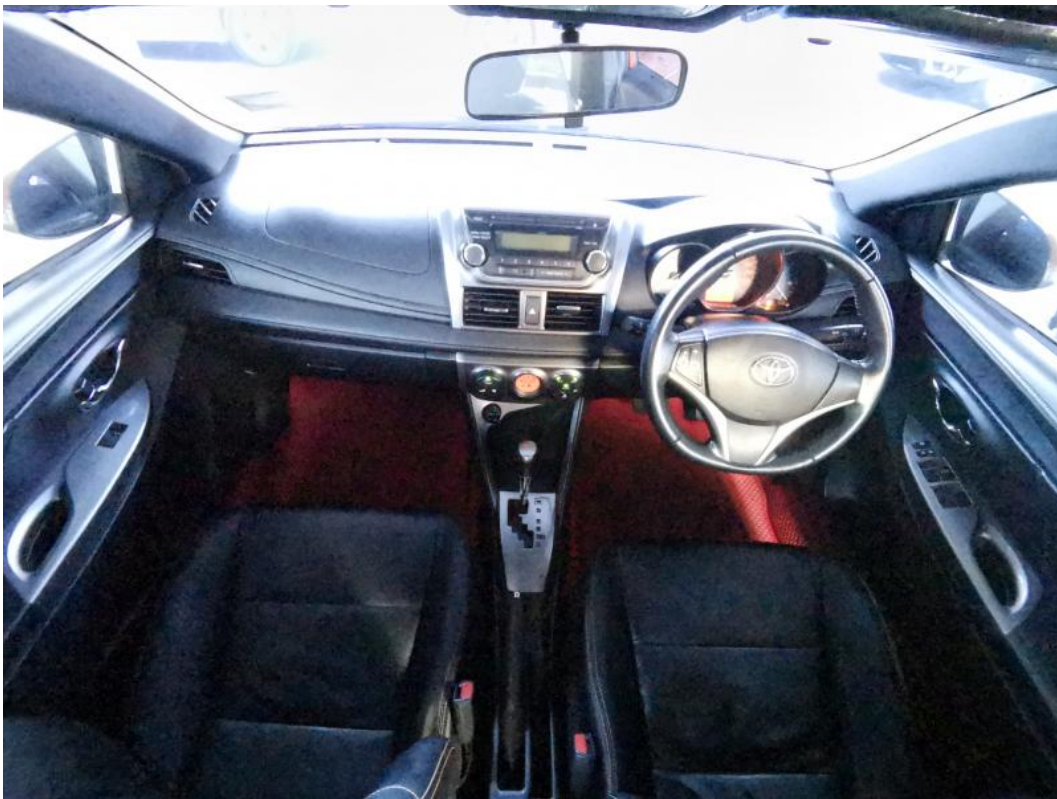
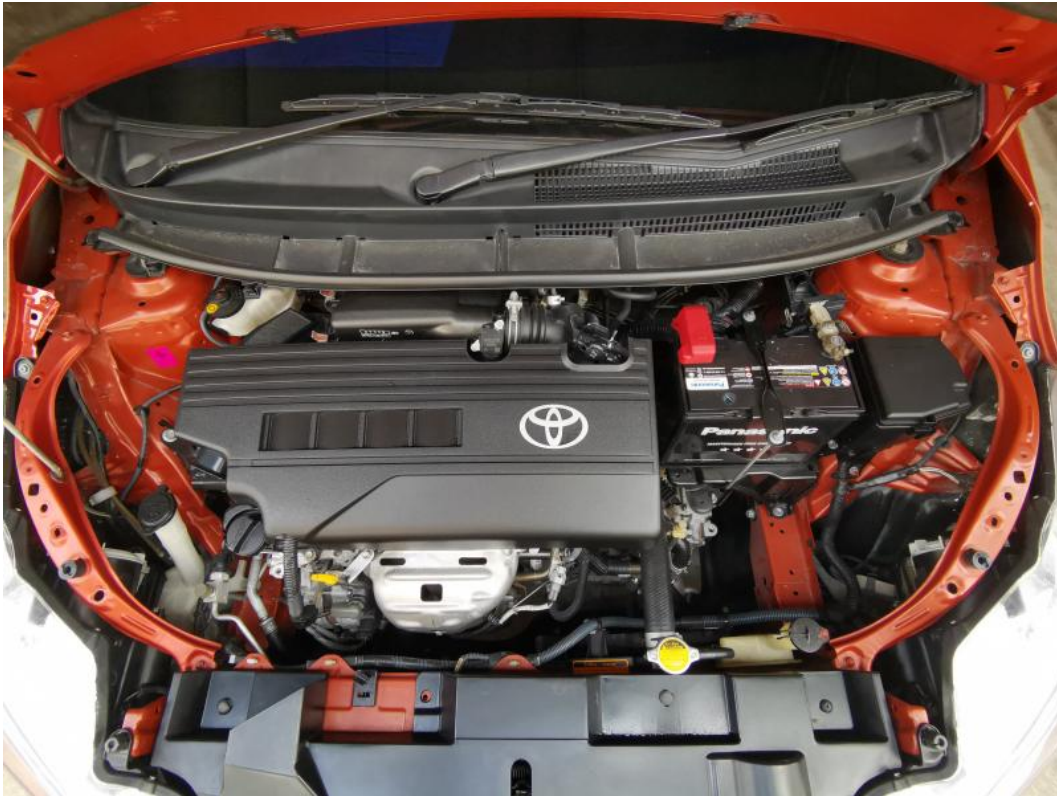
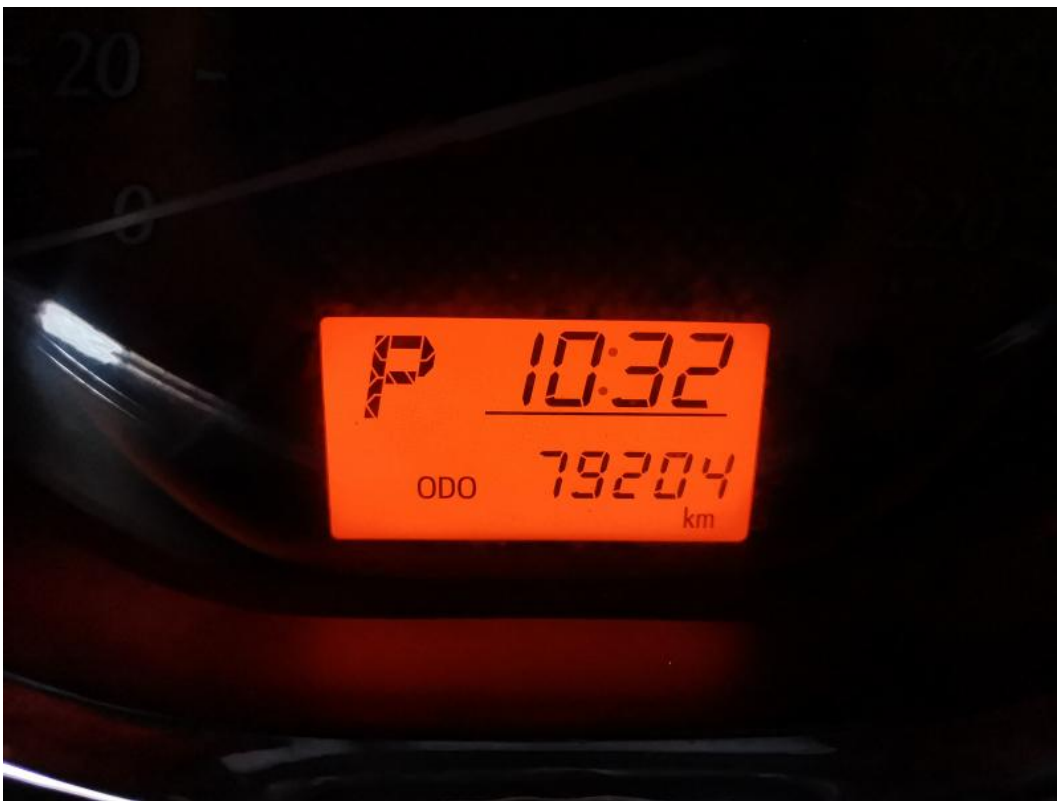
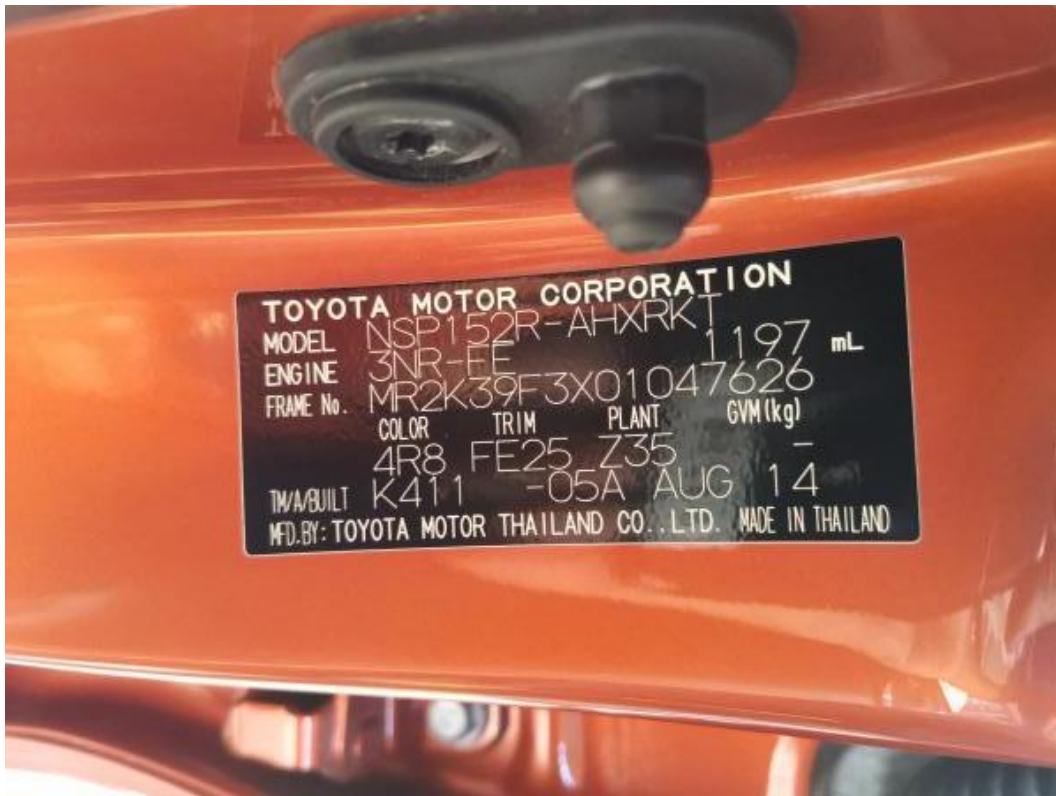
STARY FRONT RIGHT BONNET DAMAGE

[บันทึก]
ทำสีใหม่ด้วยสีเดิม
Radiator core support ฟันสี มี

[หน้าต่าง]
กระจกหน้ารถ หินกระเด็น บางส่วน

[ภายใน]
ห้องของ สกปรก, รอยขีดข่วน บางส่วน
การจับที่ รอยย่น, รอยขีดข่วน มี
ตกแต่งอื่นๆ รอยขีดข่วน บางส่วน
Headliner คราบ SS
ตกแต่งอื่นๆ รอยย่น SS
Headliner รอยย่น SS
