U-Car Grading Report

U-car Grading Report

รุ่น	VOLVO XC90 2.4 D5		
สี	White	หมายเลขทะเบียน (Plate number)	9กต8440
รุ่นปี	2007	เลขไมล์	125,268กม.
แบบ	เลขตัวถัง	YV1CZ714674403570

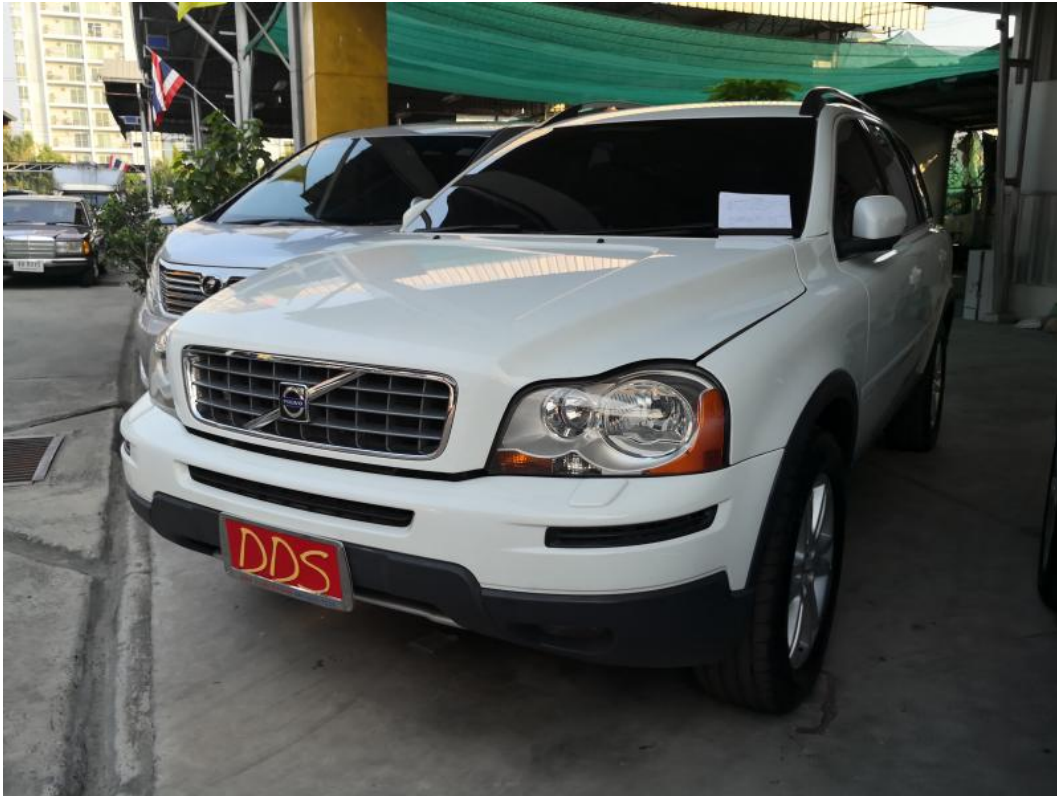
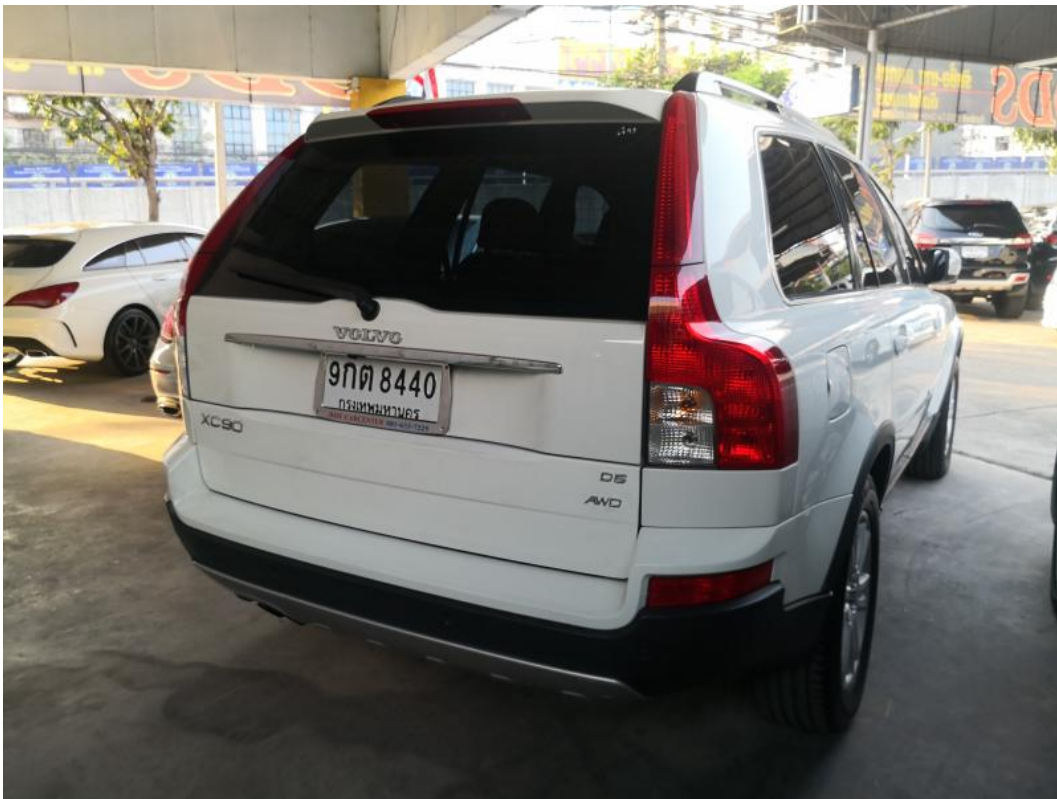
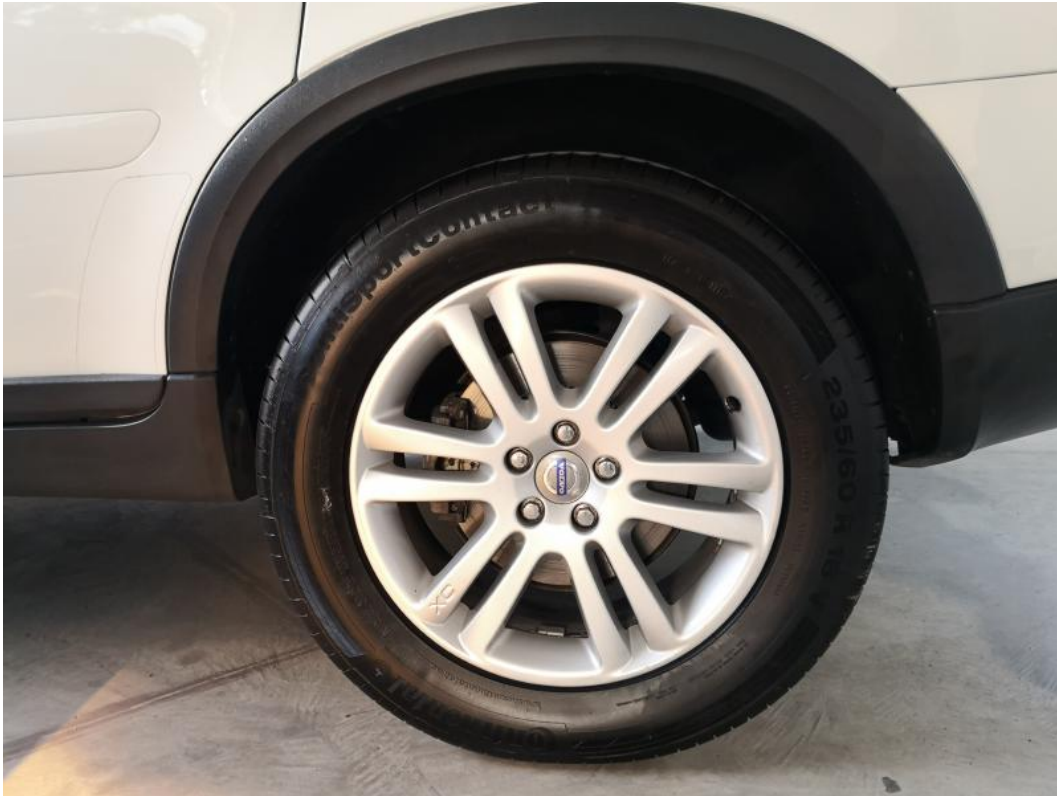
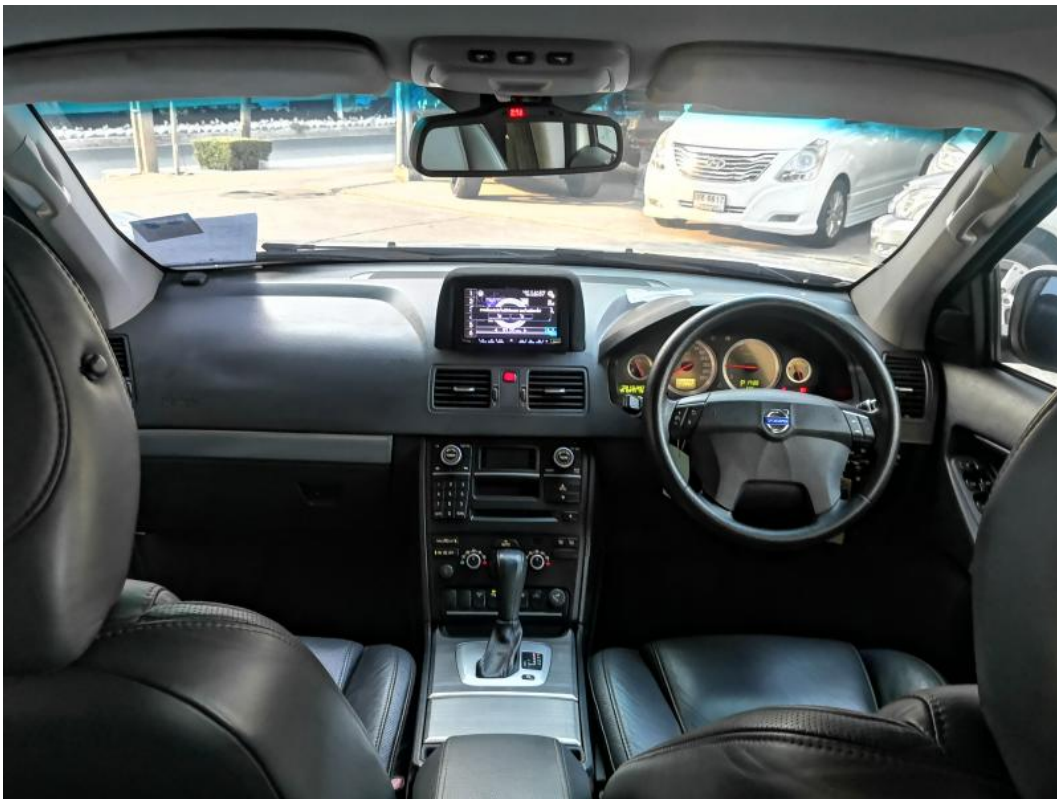
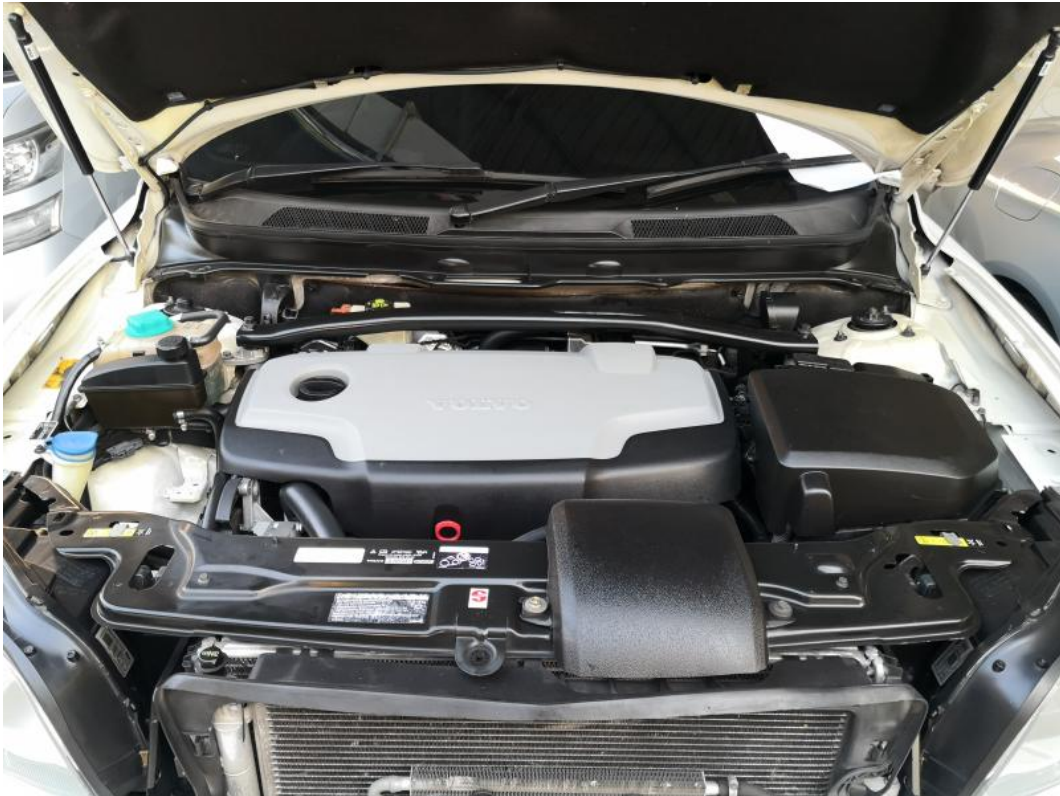
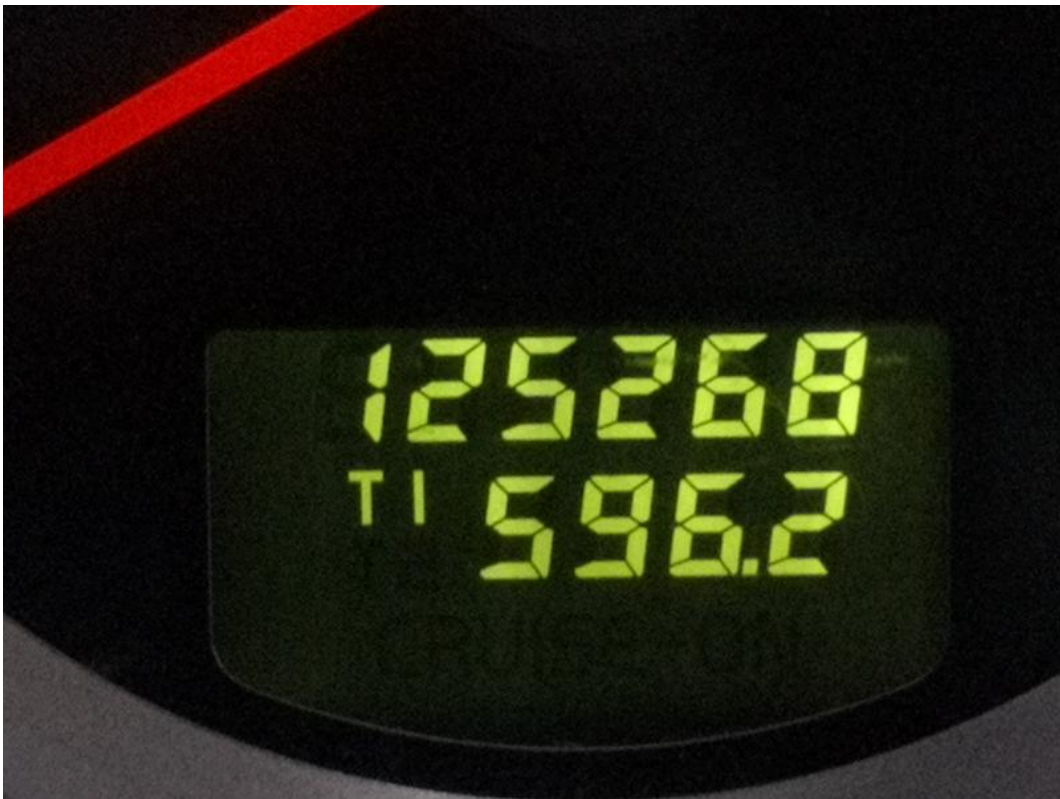
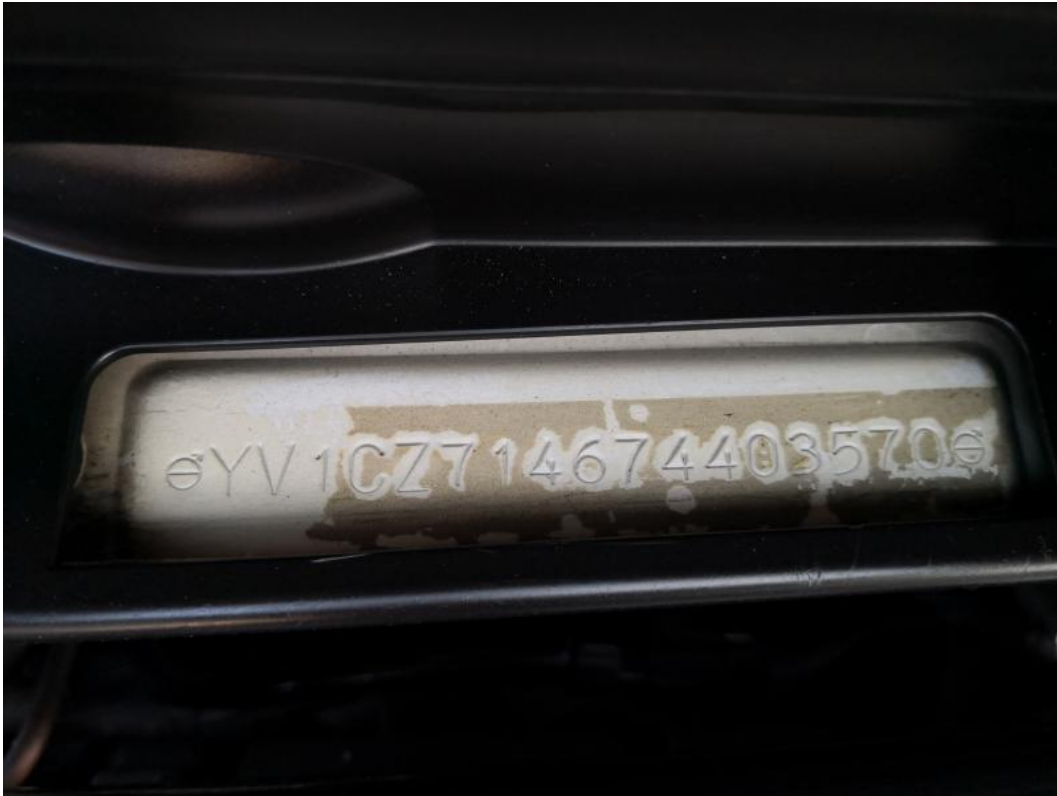
การวินิจฉัย CP 1

Health Report

System Name	State
DIM(Driver information module)	No Fault Code
PDM(Passenger door module)	No Fault Code
ICM(Infotainment Control Module)	No Fault Code
CCM(Climate control module)	No Fault Code
AUD(Audio Module)	No Fault Code
SRS(Supplemental Inflatable Restraint System)	No Fault Code
UEM(Up electrical module)	No Fault Code
DDM(Driver door module)	No Fault Code

System Name	State
PSM(Power seat module)	No Fault Code
REM(Rear electrical module)	No Fault Code
DIESEL ENG(Fuel system/Combined system)	No Fault Code
TCM(Transmission Control Module)	No Fault Code
ABS(Anti-lock Braking System)	No Fault Code
SAS(Steering Wheel Angle Sensor Module)	No Fault Code
DEM(Differential Eelectronic Module)	No Fault Code
CEM(Central electrical module)	No Fault Code
