# U-Car Grading Report

รายงานผลการตรวจเช็คสภาพรถยนต์  
ภายใต้การดูแลของสมาคมการประเมินสภาพรถยนต์ประเทศไทย

รุ่น	TOYOTA ALTIS 1.6G		
สี	Silver	หมายเลขทะเบียน (Plate number)	5กย8905
รุ่นปี	2017	เลขไมล์	158,446กม.
แบบ	เลขตัวถัง	MR053REH504565814

เครื่องยนต์	สภาพดี
วันที่ตรวจสอบ	2021/4/8
สาขา	ASAP
ที่อยู่

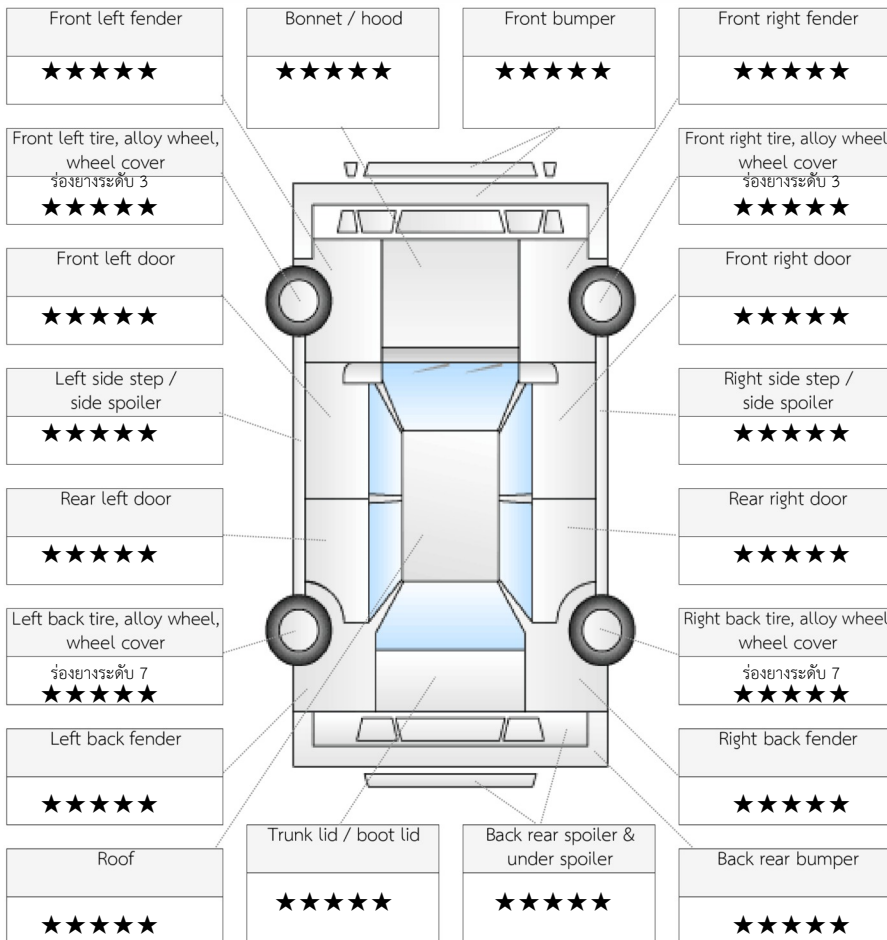
[บันทึก]  
Roof Pillar ฟันสี มี

[หน้าต่าง]  
กระจกหน้ารถ หินกระเด็น บางส่วน

[ภายใน]  
Headliner คราบ SS

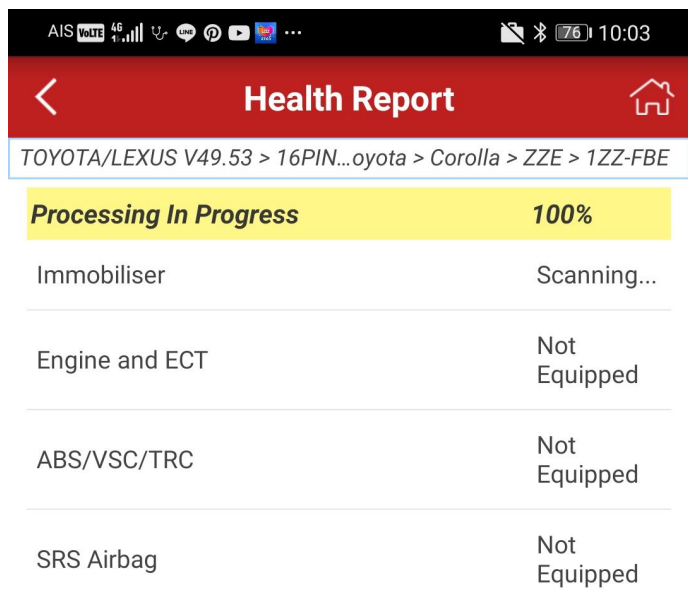
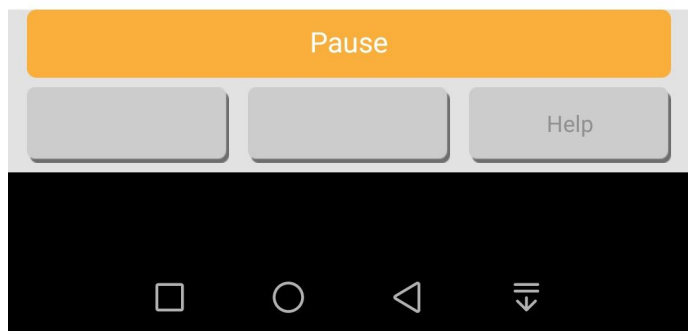
## Health Report

TOYOTA/LEXUS V49.53 > 16PIN...oyota > Corolla > ZZE > 1ZZ-FBE

<b>Processing In Progress</b>	<b>100%</b>
Immobiliser	Scanning...
Engine and ECT	Not Equipped
ABS/VSC/TRC	Not Equipped
SRS Airbag	Not Equipped
