U-Car Grading Report

U-car Grading Report

รุ่น	TOYOTA HILUX REVO 2.4 E PRERUNNER SMARTCAB		
สี	Silver	หมายเลขทะเบียน (Plate number)	นค6604
รุ่นปี	2017	เลขไมล์	56,268กม.
แบบ	เลขตัวถัง	MR0JB8DC302738060

วันที่ตรวจสอบ 2019/12/6

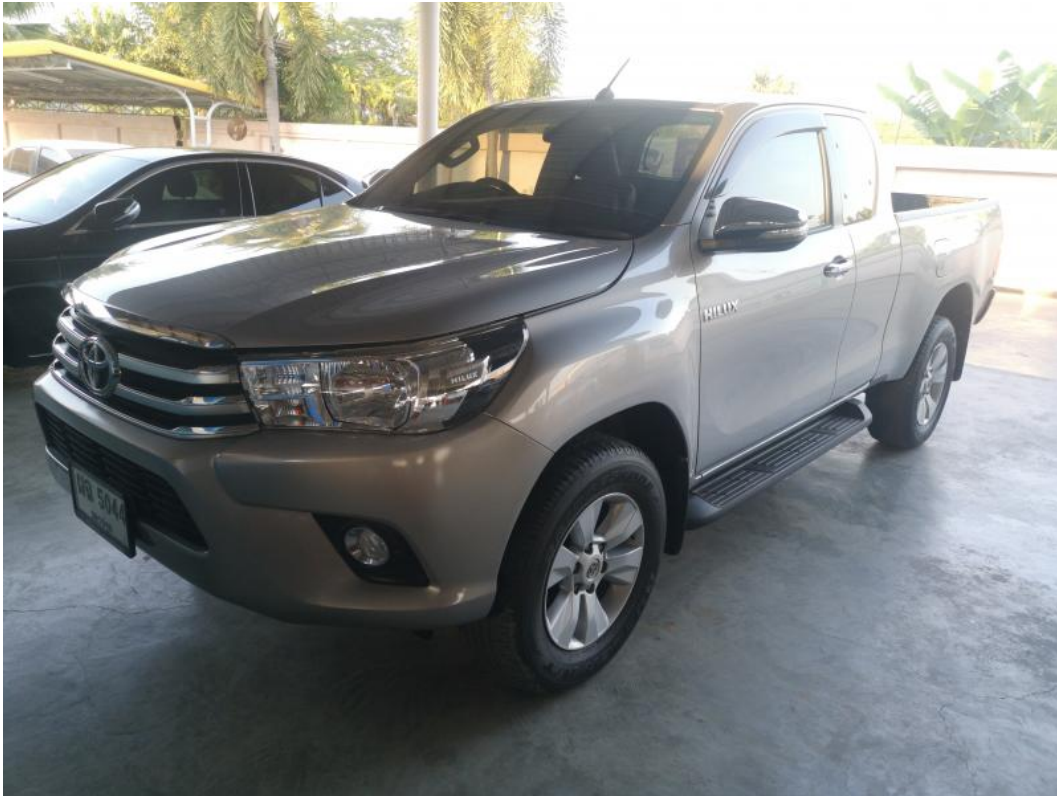
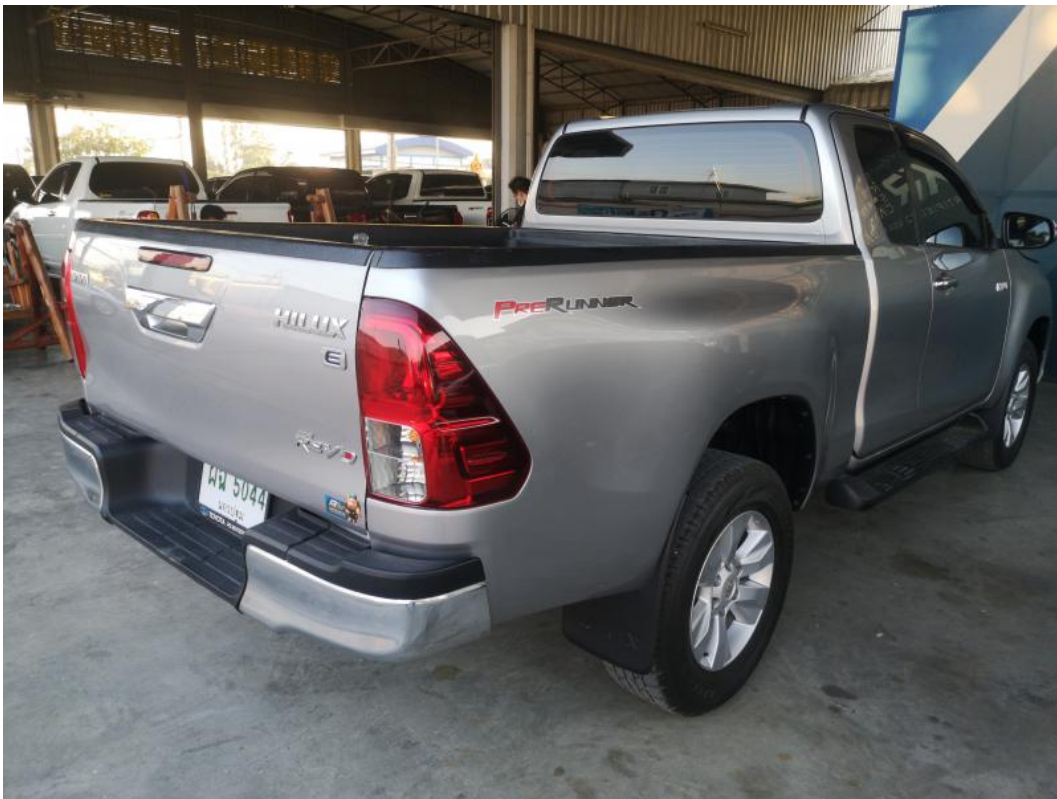
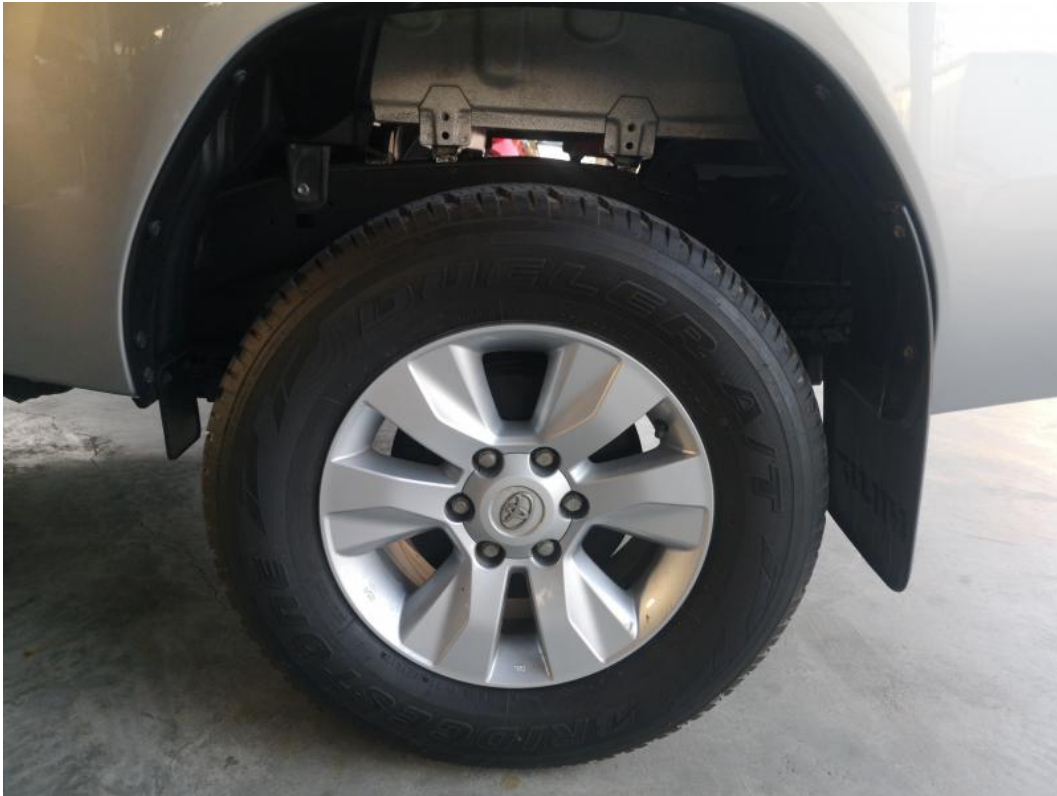
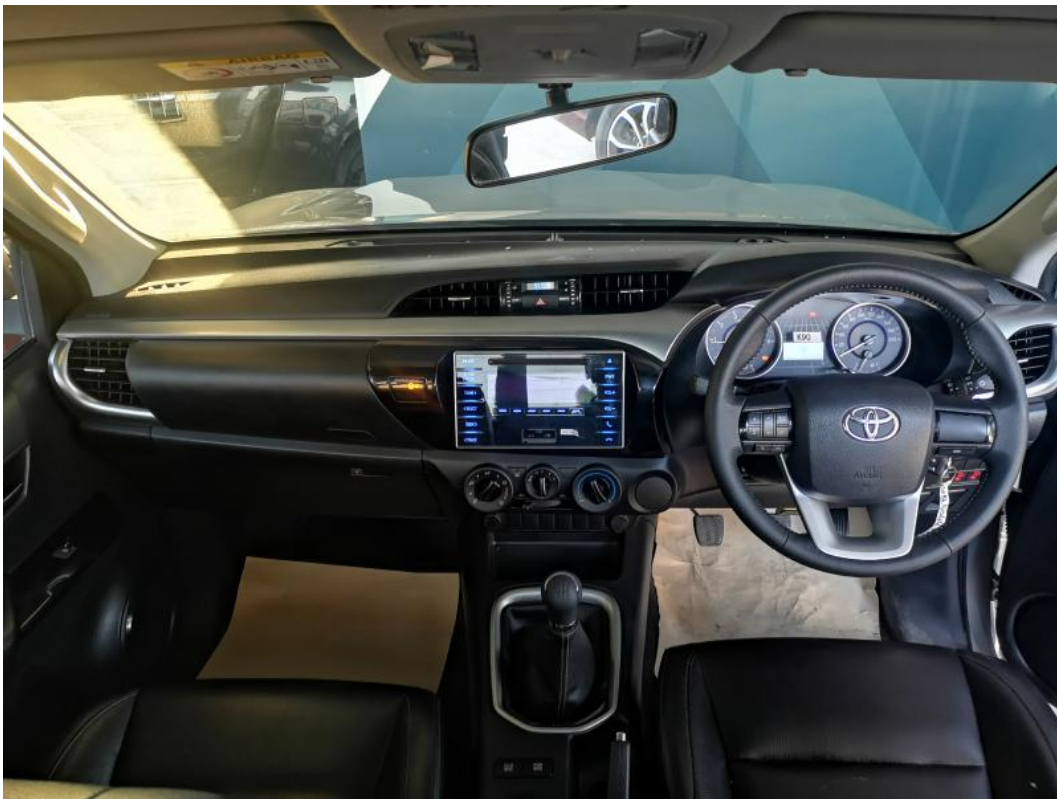
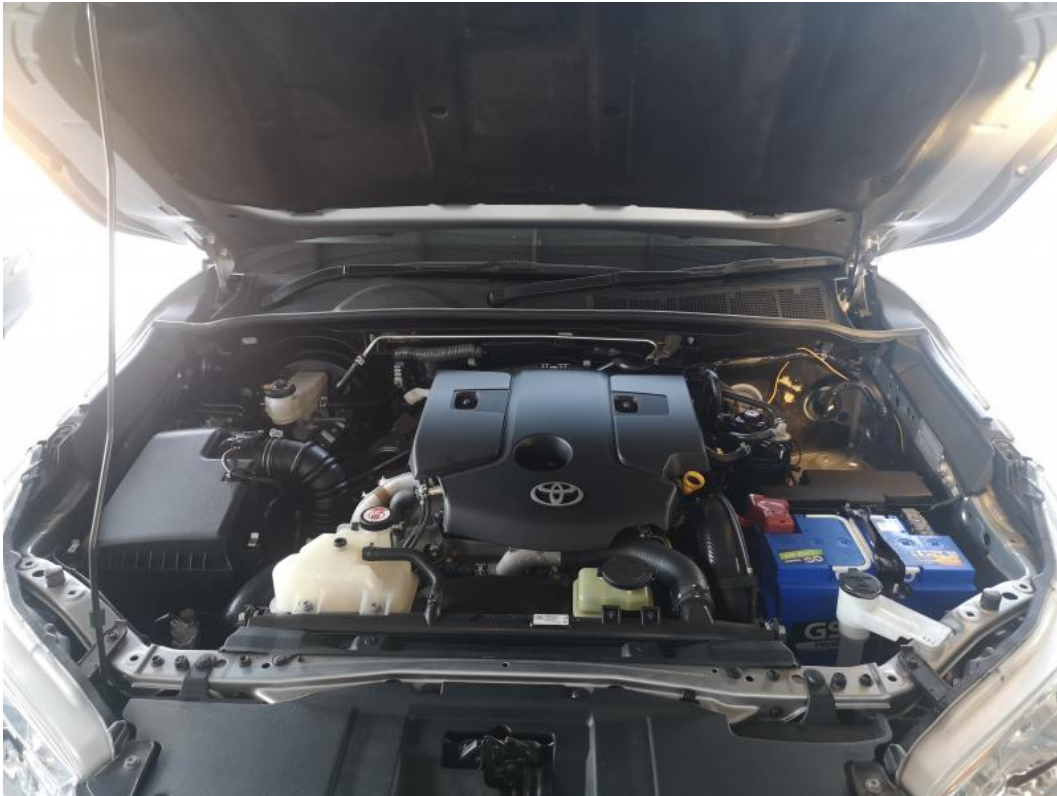
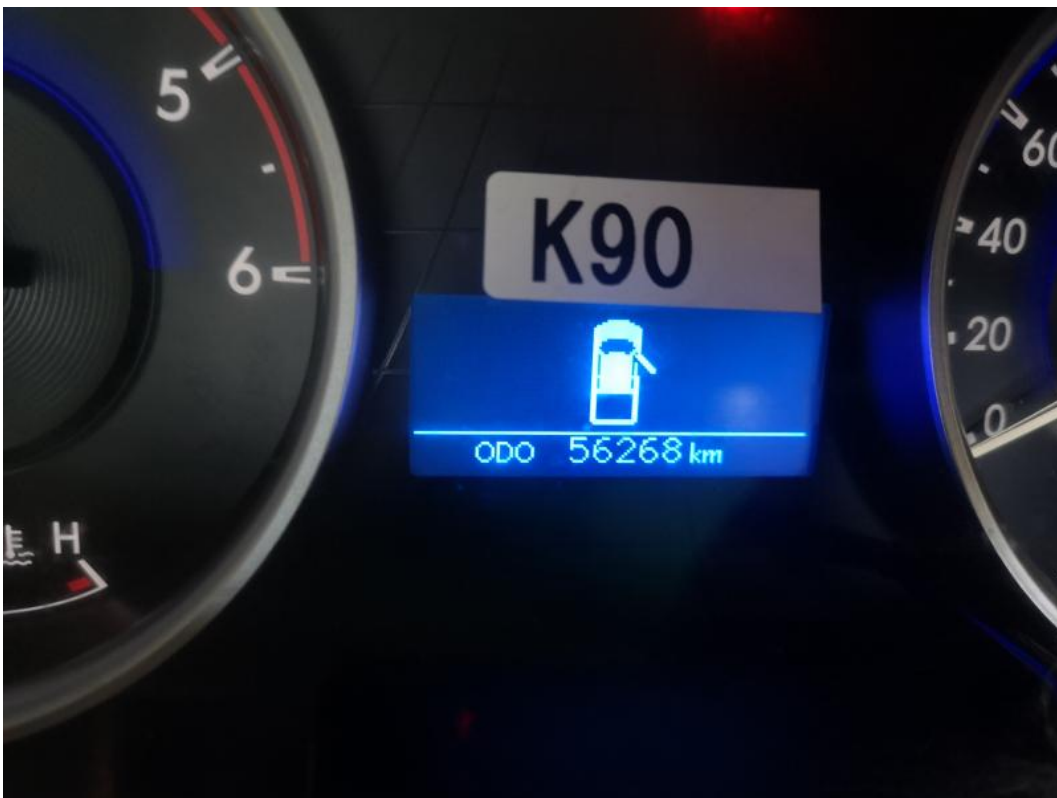
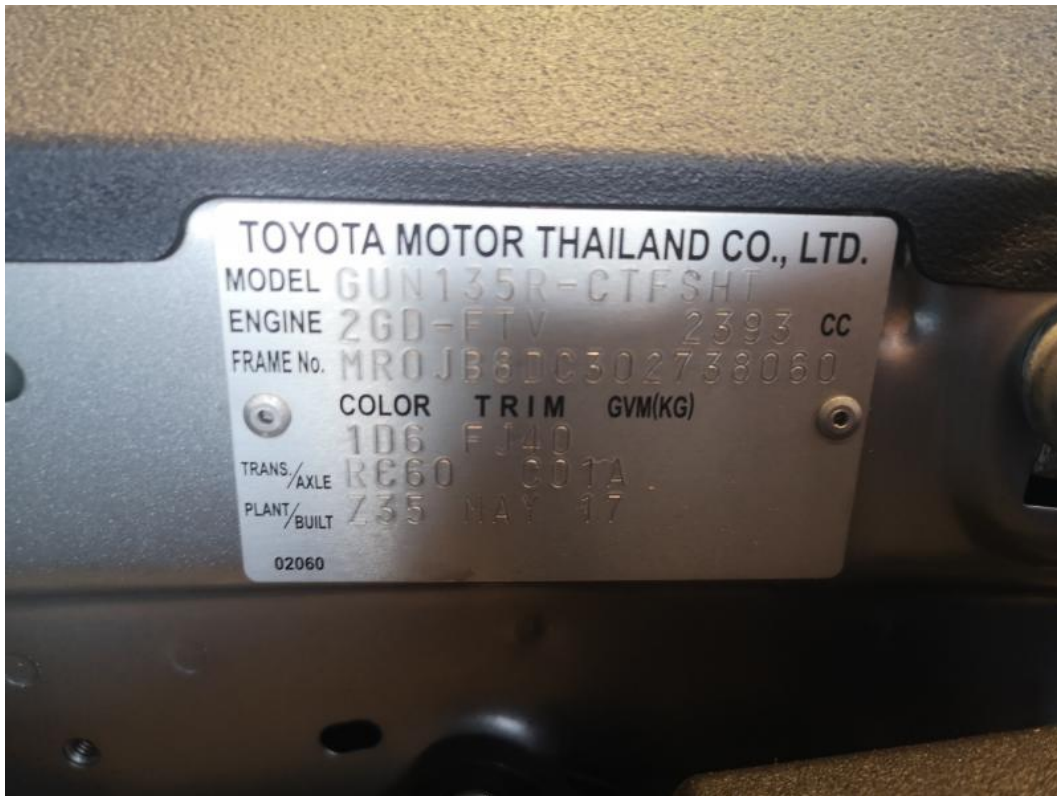
<p>Front left fender ★★★★★</p> <p>Front left door ★★★★★</p> <p>Front left tire, alloy wheel, wheel cover ร่องยางระดับ 7 ★★★★★</p> <p>Left side step / side spoiler ★★★★★</p> <p>Left back tire, alloy wheel, wheel cover ร่องยางระดับ 7 ★★★★★</p> <p>Rear left door ★★★★★</p> <p>Left wheel well (outer) ★★★★★</p> <p>Roof ★★★★★</p>	<p>Bonnet / hood ★★★★★</p> <p>Front bumper ★★★★★</p> <p>Truck bed ★★★★★</p> <p>Back rear spoiler & under spoiler ★★★★★</p>	<p>Front right fender ★★★★★</p> <p>Front right door ★★★★★</p> <p>Front right tire, alloy wheel, wheel cover ร่องยางระดับ 7 ★★★★★</p> <p>Right side step / side spoiler ★★★★★</p> <p>Right front tire, alloy wheel, wheel cover ร่องยางระดับ 7 ★★★★★</p> <p>Rear right door ★★★★★</p> <p>Right wheel well (outer) ★★★★★</p> <p>Back panel ★★★★★</p>	<p>[บันทึก] Set buck panel ถลอก SS</p> <p>[หน้าต่าง] กระจกหน้ารถ หินกระเด็น บางส่วน</p> <p>[ภายใน] การขับที่ รอยย่น, รอยขีดข่วน มี ตกแต่งอื่นๆ รอยขีดข่วน บางส่วน Headliner คราบ S Headliner รอยย่น SS</p>
