U-Car Grading Report

รุ่น	HONDA CIVIC		
สี	White	หมายเลขทะเบียน (Plate number)	กพ2975
รุ่นปี	2012	เลขไมล์	135,405กม.
แบบ	เลขตัวถัง	MRHFB2630CP100387

วันที่ตรวจสอบ	20 สิงหาคม 2562	วันที่ตรวจสอบอีกครั้ง	
---------------	-----------------	-----------------------	--

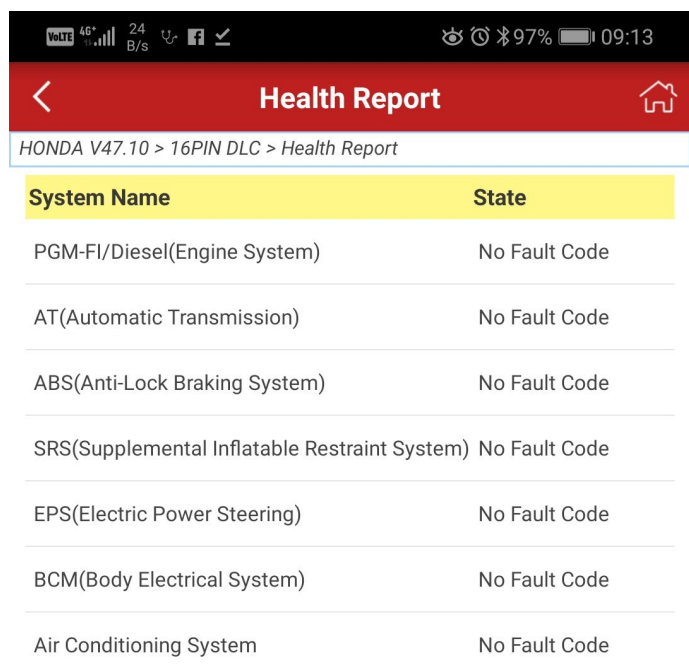
การวินิจฉัย CP 1

Health Report

System Name	State
PGM-FI/Diesel(Engine System)	No Fault Code
AT(Automatic Transmission)	No Fault Code
ABS(Anti-Lock Braking System)	No Fault Code
SRS(Supplemental Inflatable Restraint System)	No Fault Code
EPS(Electric Power Steering)	No Fault Code
BCM(Body Electrical System)	No Fault Code
Air Conditioning System	No Fault Code
