U-Car Grading Report

U-car Grading Report

รุ่น	HONDA CIVIC 1.8		
สี	สีเทา	หมายเลขทะเบียน (Plate number)	ญธ7226
รุ่นปี	2011	เลขไมล์	190,637กม.
แบบ	เลขตัวถัง	MRHFD1640BP100791

วันที่ตรวจสอบ 2022/3/10

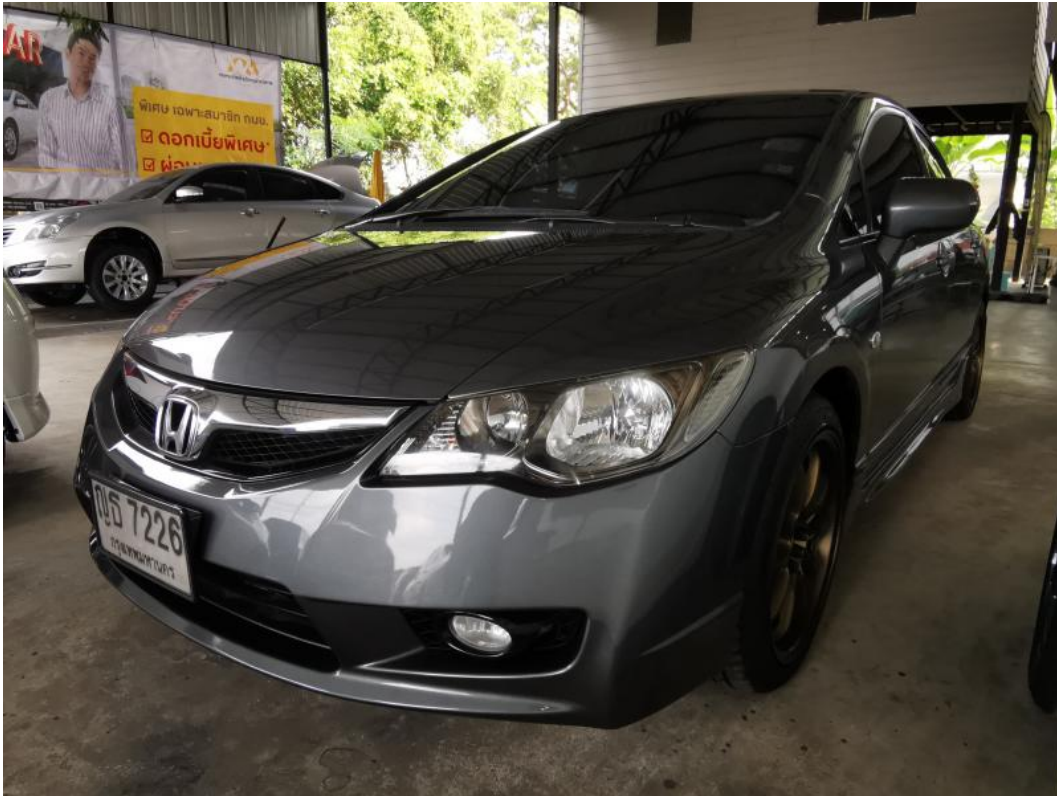
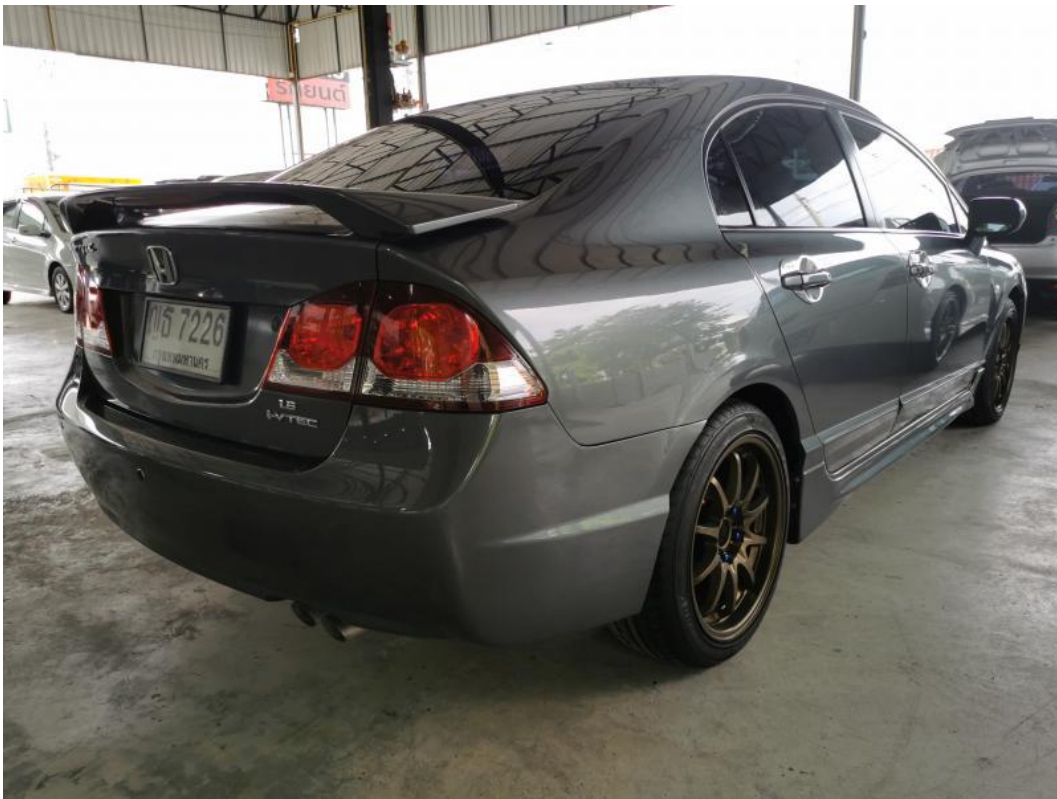
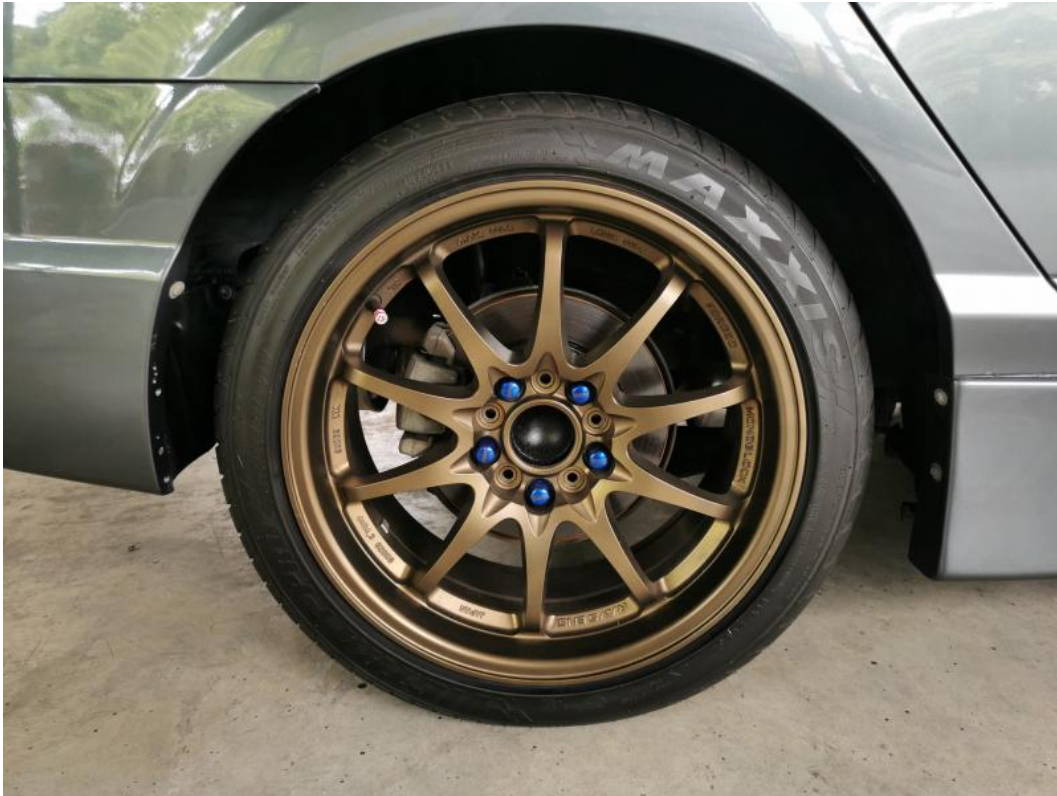
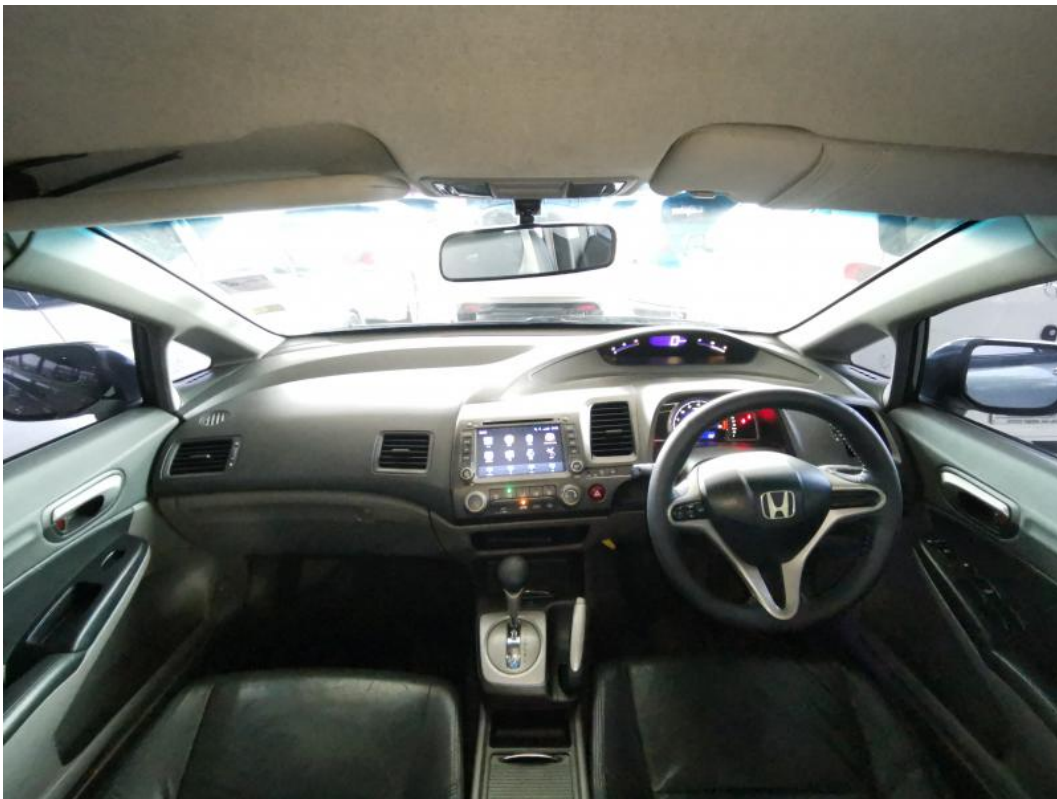
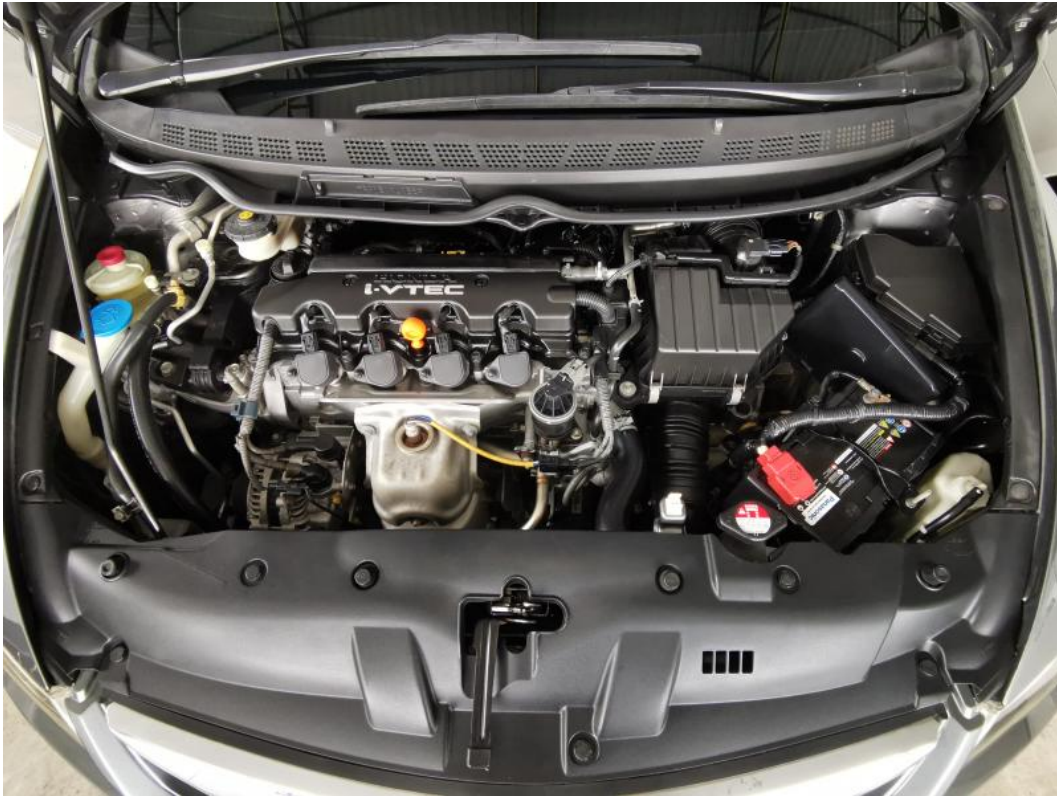
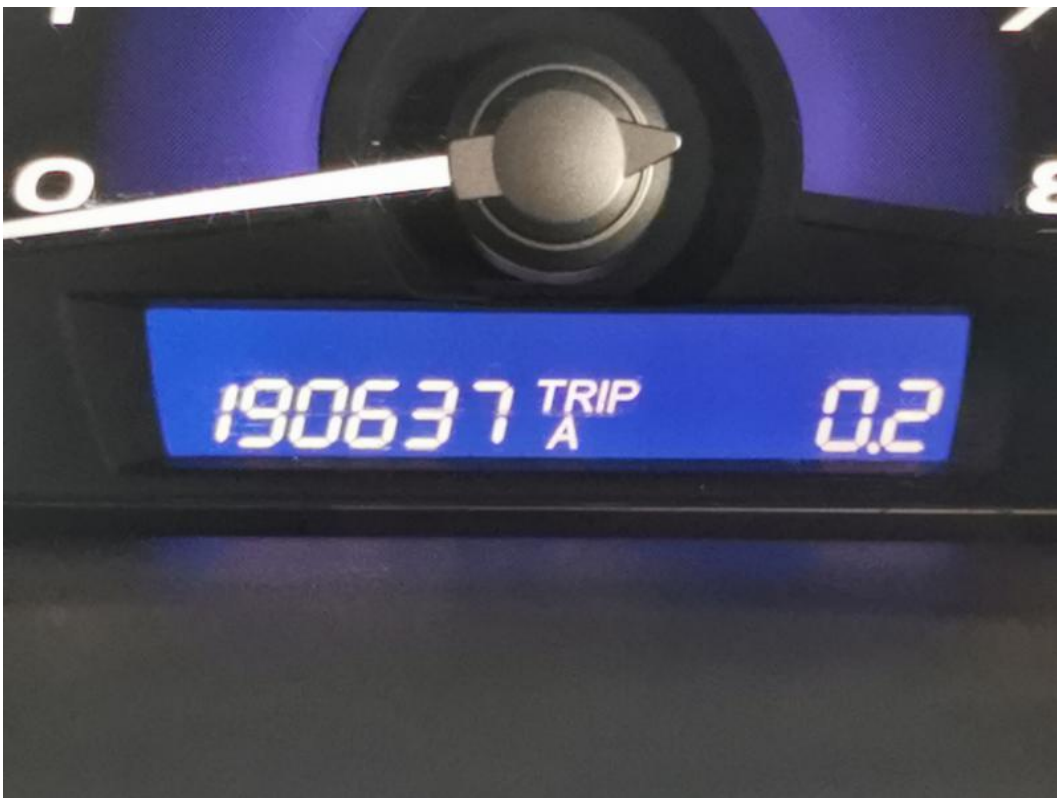
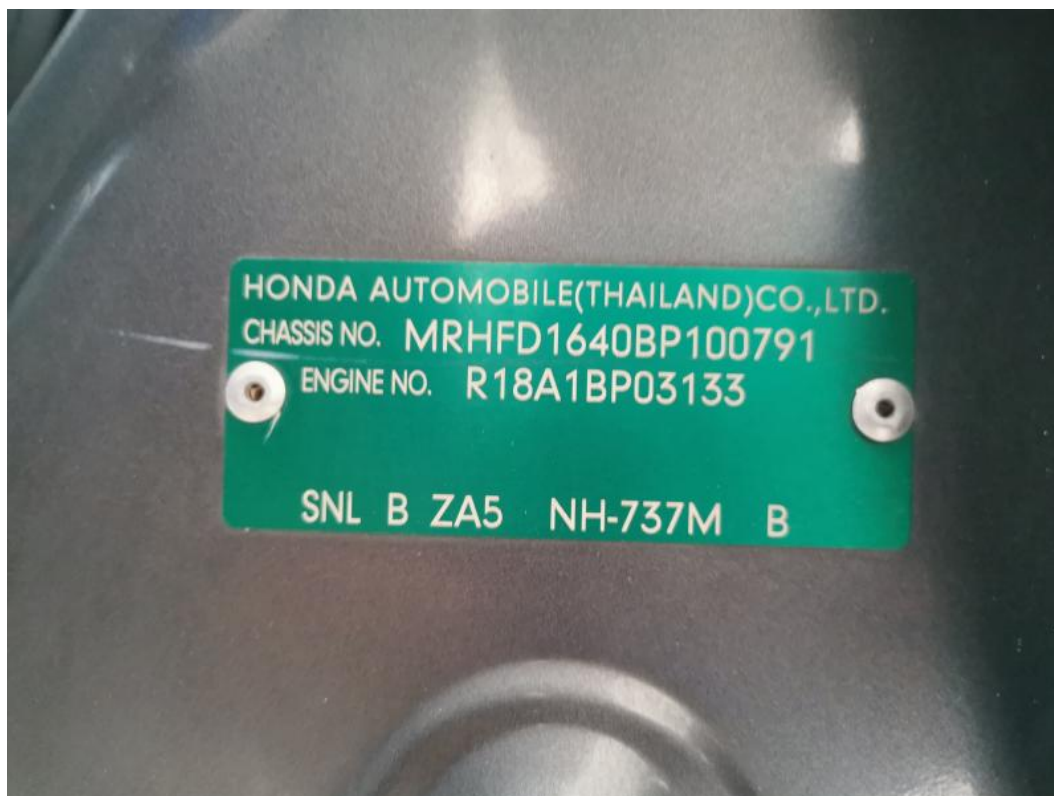
การวินิจฉัย CP 1

การวินิจฉัย CP 2
