U-Car Grading Report

U-car Grading Report

รุ่น	SUBARU XV 2.0		
สี	Grey	หมายเลขทะเบียน (Plate number)	1ขฒ8409
รุ่นปี	2018	เลขไมล์	42,371กม.
แบบ	เลขตัวถัง	PLPGT7KL5JA320162

เครื่องยนต์	สภาพดี
วันที่ตรวจสอบ	2020/10/22
สาขา	K&N Auto Car
ที่อยู่

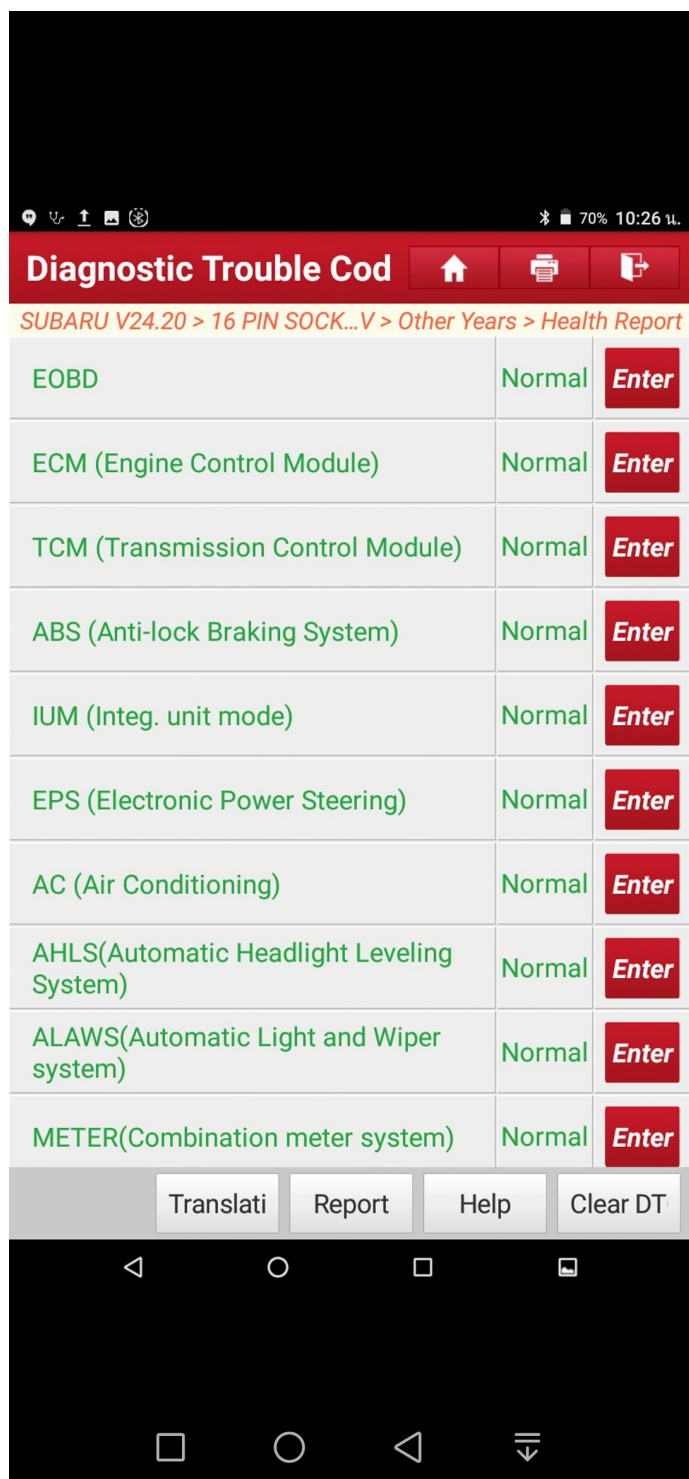
Diagnostic Trouble Cod

SUBARU V24.20 > 16 PIN SOCK...V > Other Years > Health Report

EOBD	Normal	Enter
ECM (Engine Control Module)	Normal	Enter
TCM (Transmission Control Module)	Normal	Enter
ABS (Anti-lock Braking System)	Normal	Enter
IUM (Integ. unit mode)	Normal	Enter
EPS (Electronic Power Steering)	Normal	Enter
AC (Air Conditioning)	Normal	Enter
AHLS(Automatic Headlight Leveling System)	Normal	Enter
ALAWS(Automatic Light and Wiper system)	Normal	Enter
METER(Combination meter system)	Normal	Enter
