U-Car Grading Report

รายงานผลการตรวจเช็คสภาพรถยนต์
ภายใต้การดูแลของสมาคมการประเมินสภาพรถยนต์ประเทศไทย

รุ่น	HONDA City 1.5		
สี	Black	หมายเลขทะเบียน (Plate number)	กร4384
รุ่นปี	2011	เลขไมล์	121,627กม.
แบบ	เลขตัวถัง	MRHGM2660BP304885

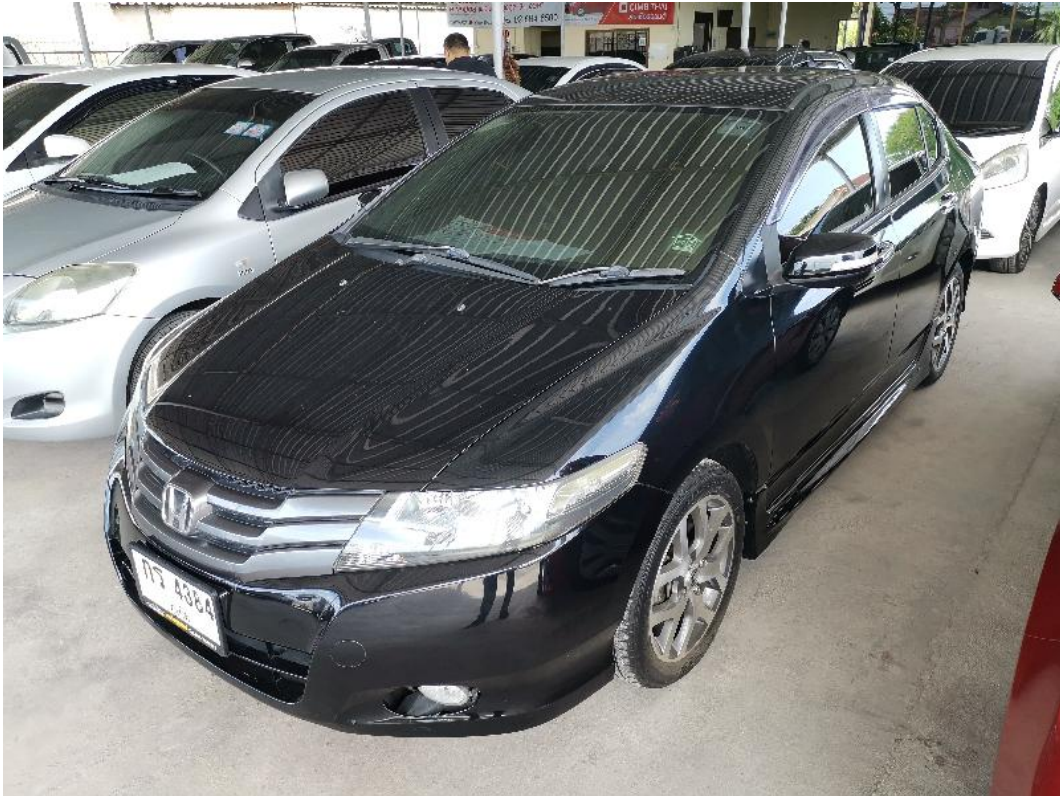
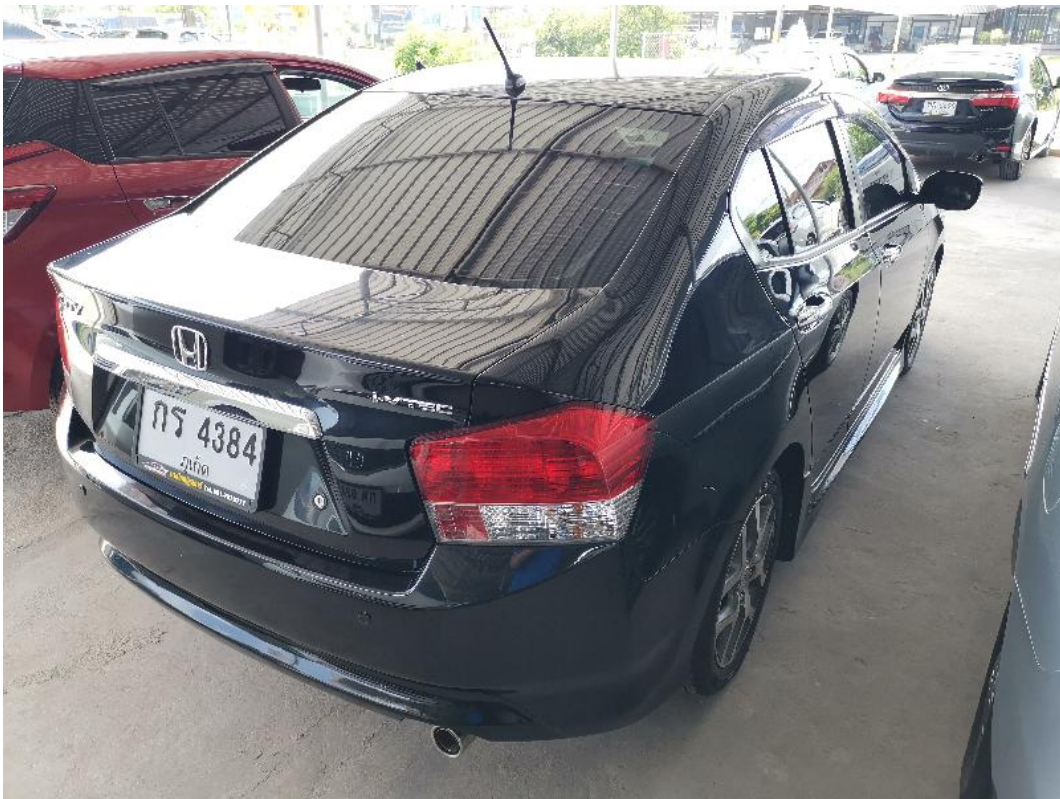
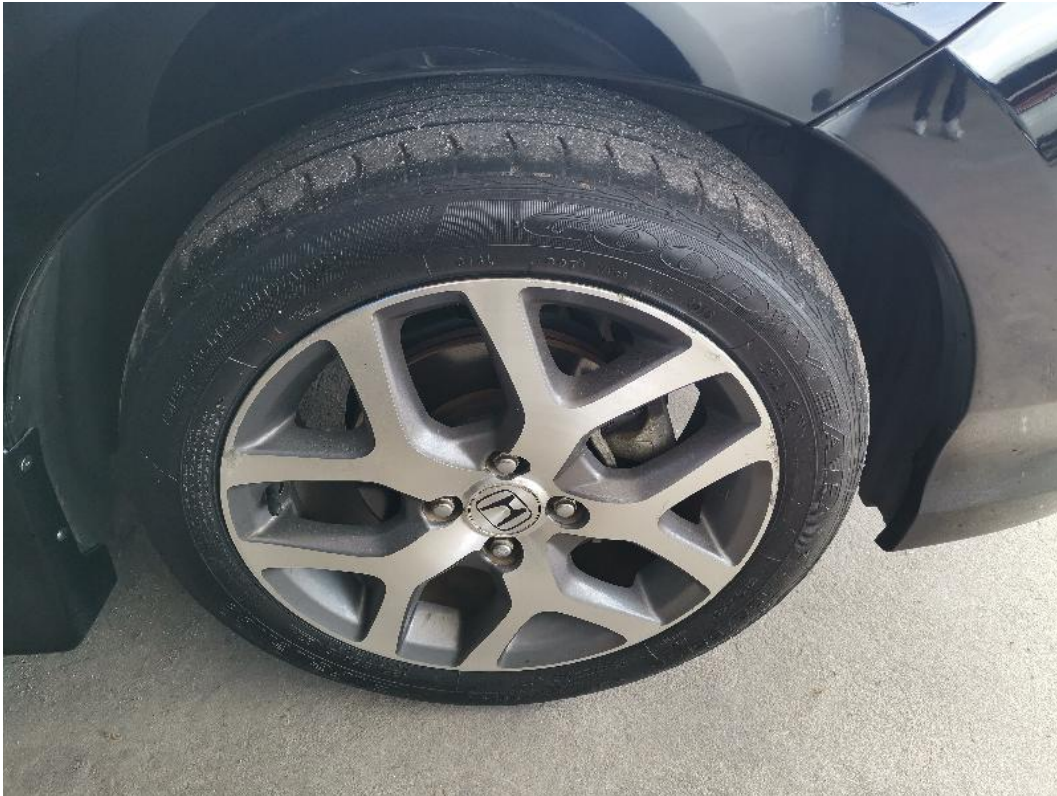
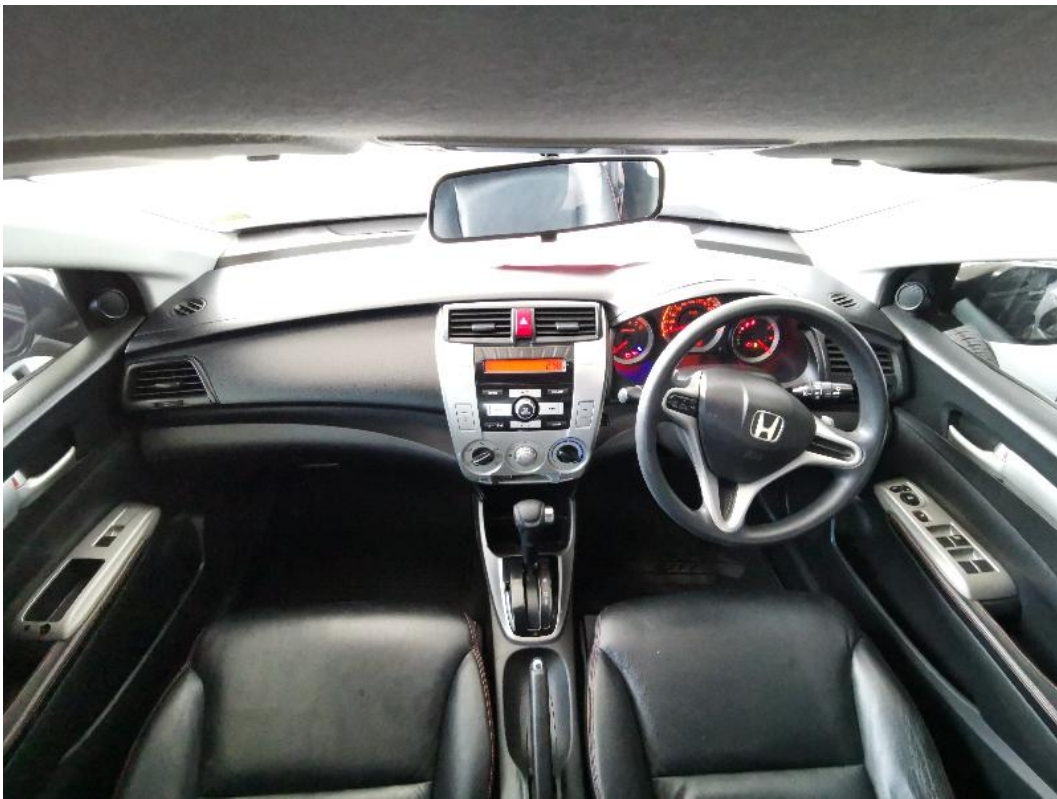
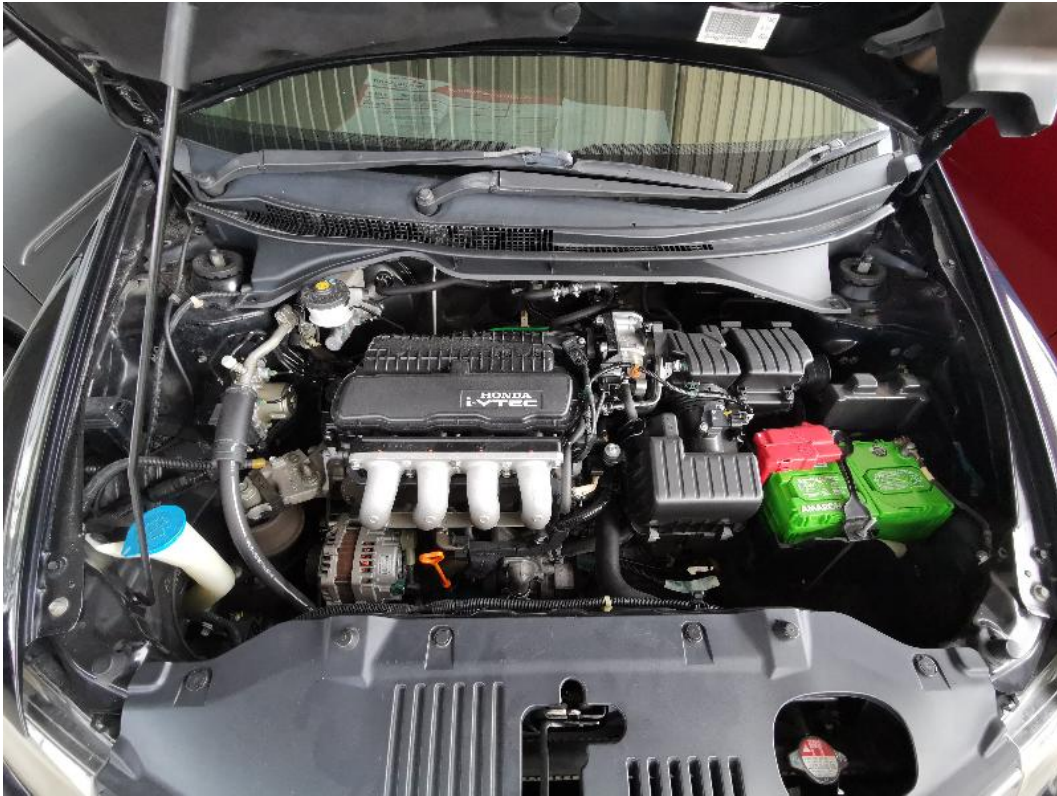
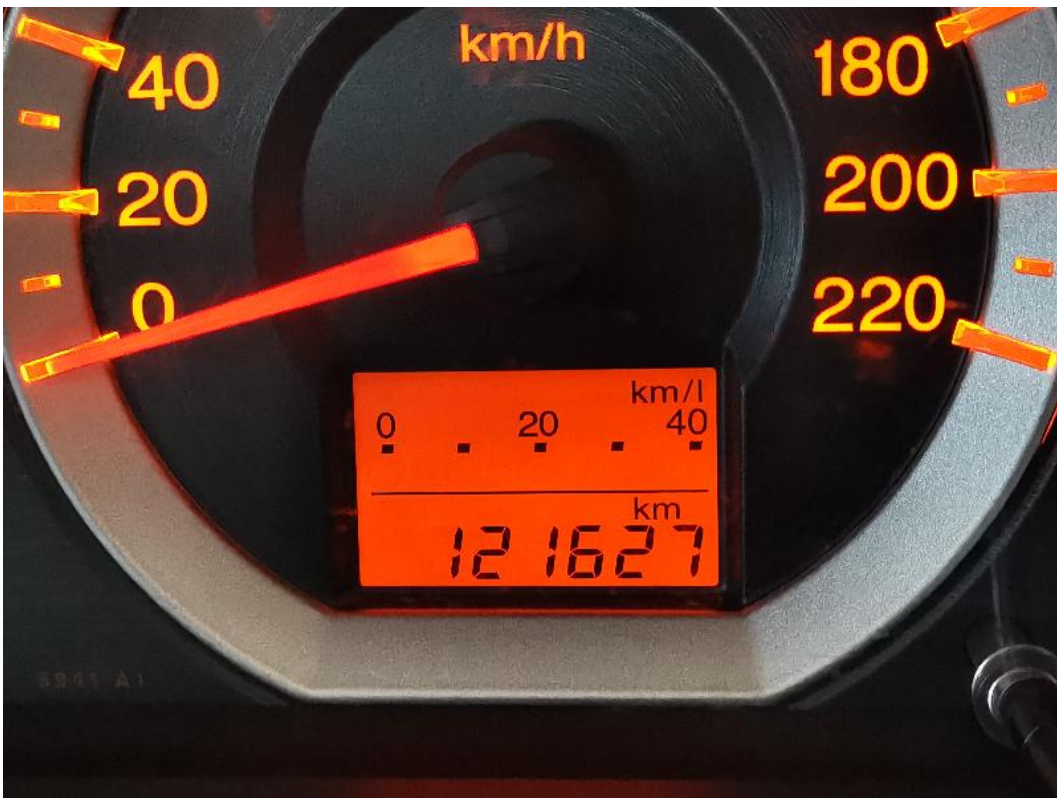
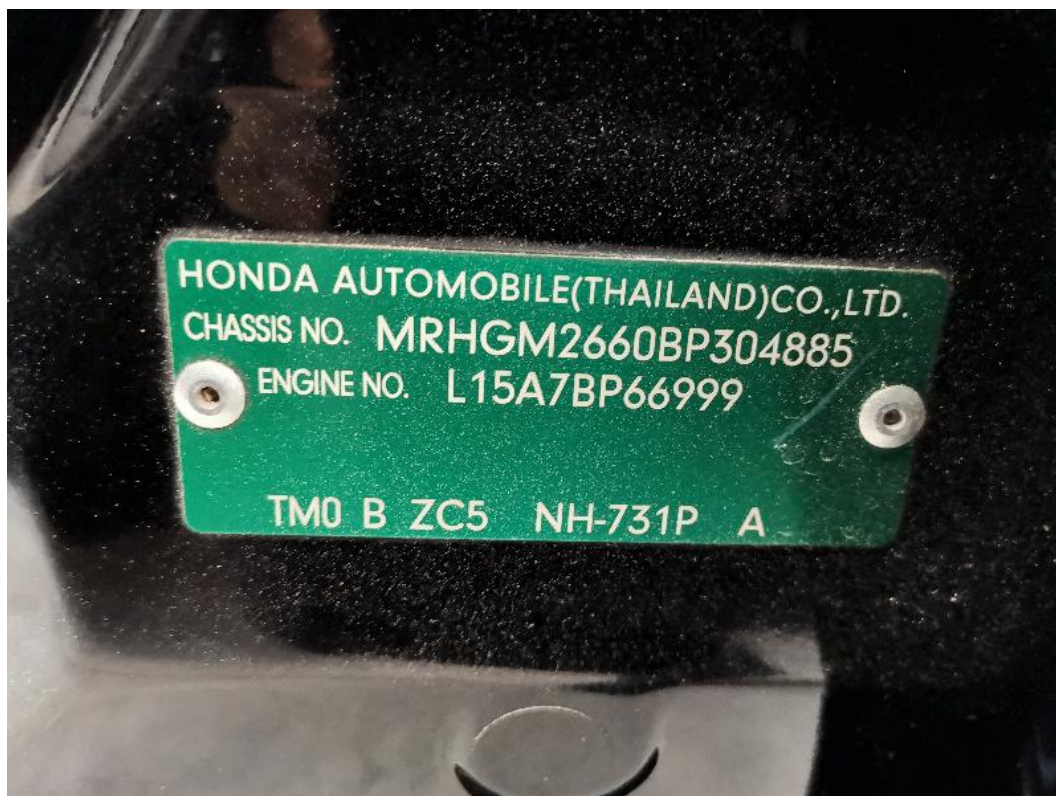
<p>Front left fender</p> <p>★★★★★</p>	<p>Bonnet / hood</p> <p>★★★★★</p>	<p>Front bumper</p> <p>★★★★★</p>	<p>Front right fender</p> <p>★★★★★</p>	<p>[หน้าต่าง] กระจกหน้ารถ หินกระเด็น บางส่วน</p> <p>[เบา] Right head light หมอก ชูนมัว ทั้งหมด Left head light หมอก ชูนมัว ทั้งหมด</p> <p>[ภายใน] คกแต่งอื่นๆ รอยขีดข่วน บางส่วน พื้นพรม รอยย่น M</p>		
<p>Front left tire, alloy wheel, wheel cover ร่องยางระดับ 3</p> <p>★★★★★</p>			<p>Front right tire, alloy wheel, wheel cover ร่องยางระดับ 3</p> <p>★★★★★</p>			
<p>Front left door</p> <p>★★★★★</p>			<p>Front right door</p> <p>★★★★★</p>			
<p>Left side step / side spoiler</p> <p>★★★★★</p>			<p>Right side step / side spoiler</p> <p>★★★★★</p>			
<p>Rear left door</p> <p>★★★★★</p>			<p>Rear right door</p> <p>★★★★★</p>			
<p>Left back tire, alloy wheel, wheel cover ร่องยางระดับ 7</p> <p>★★★★★</p>			<p>Right front tire, alloy wheel, wheel cover ร่องยางระดับ 7</p> <p>★★★★★</p>

<p>Left back fender</p> <p>★★★★★</p>			<p>Right back fender</p> <p>★★★★★</p>			
<p>Roof</p> <p>★★★★★</p>			<p>Trunk lid / boot lid</p> <p>★★★★★</p>		<p>Back rear spoiler & under spoiler</p> <p>★★★★★</p>	<p>Back rear bumper</p> <p>★★★★★</p>
<p>Dashboard</p> <p>★★★★★</p>					<p>Steering wheel</p> <p>★★★★★</p>	
<p>Front left seat</p> <p>★★★★★</p>					<p>Front right seat</p> <p>★★★★☆</p>	
<p>Front and back left door trim</p> <p>★★★★★</p>					<p>Front and back right door trim</p> <p>★★★★★</p>	
<p>Rear seat</p> <p>★★★★★</p>					<p>Console</p> <p>★★★★★</p>	
					<p>Luggage room</p> <p>★★★★★</p>
