U-Car Grading Report

รายงานผลการตรวจเช็คสภาพรถยนต์
ภายใต้การดูแลของสมาคมการประเมินสภาพรถยนต์ประเทศไทย

รุ่น	MERCEDES-BENZ S350 CDI BLUETEC		
สี	Black	หมายเลขทะเบียน (Plate number)	ญค5566
รุ่นปี	2011	เลขไมล์	67,460กม.
แบบ	เลขตัวถัง	WDD2211262A394536

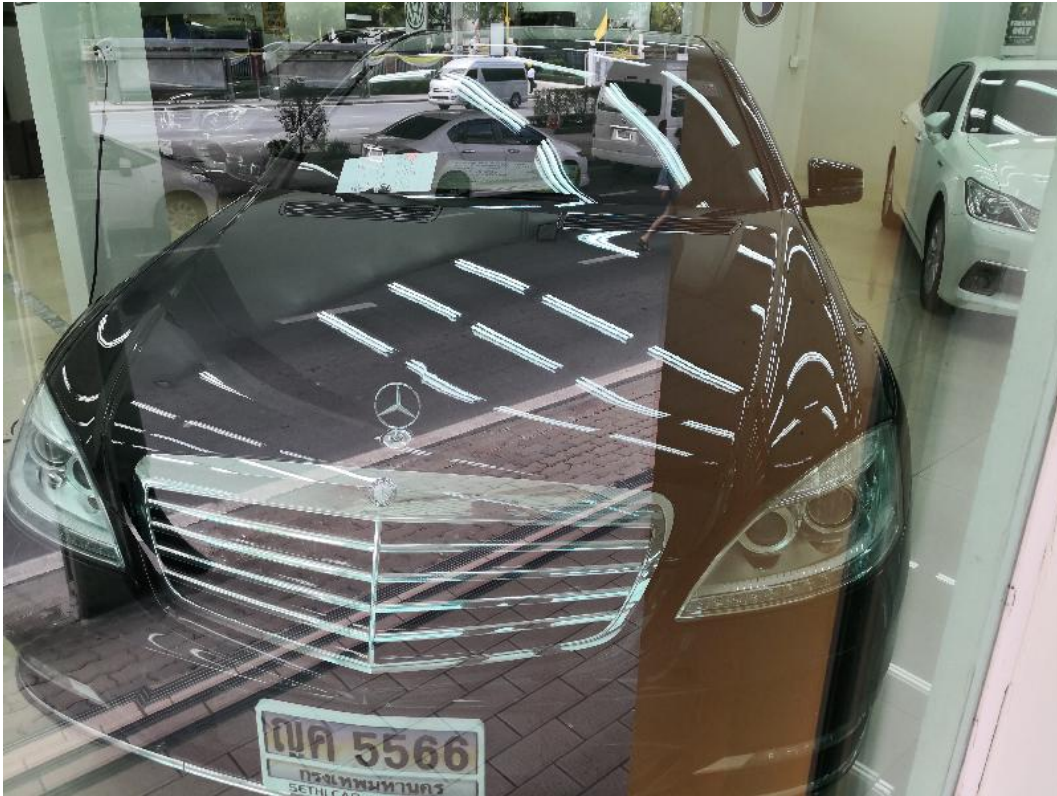
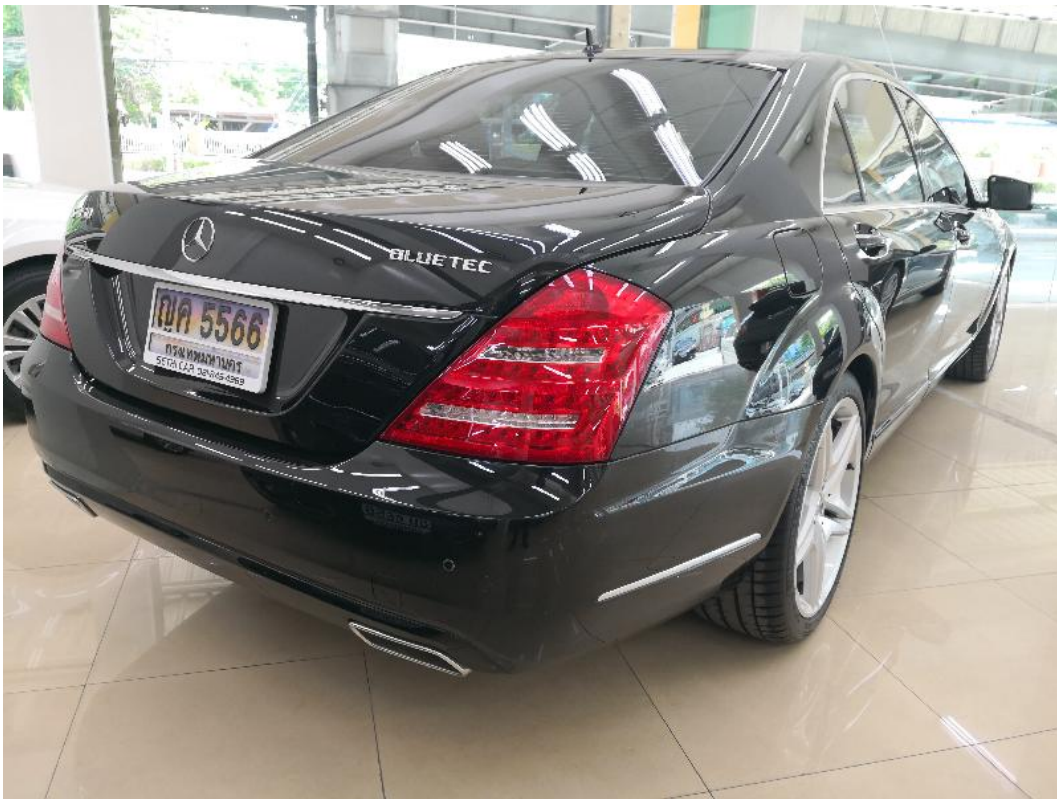
การวินิจฉัย CP 1

Health Report

BENZ V49.11 > Automatically Search

System Name	Status
FSCU - Fuel Pump(Drive Train CAN Bus)	OK
ECM - Engine Control Module(CDI 60LS)(Chassis CAN Bus)	OK
SCR - Selective Catalytic Reduction	OK
TCM - Transmission Control Module(Drive Train CAN Bus)	OK
ISM - Intelligent Servo Module(Drive Train CAN Bus)	OK
ABR - Adaptive Brake(Chassis CAN Bus)	OK
EPB - Electric Parking Brake(Front End CAN Bus)	OK
Suspension(Chassis CAN Bus)	OK

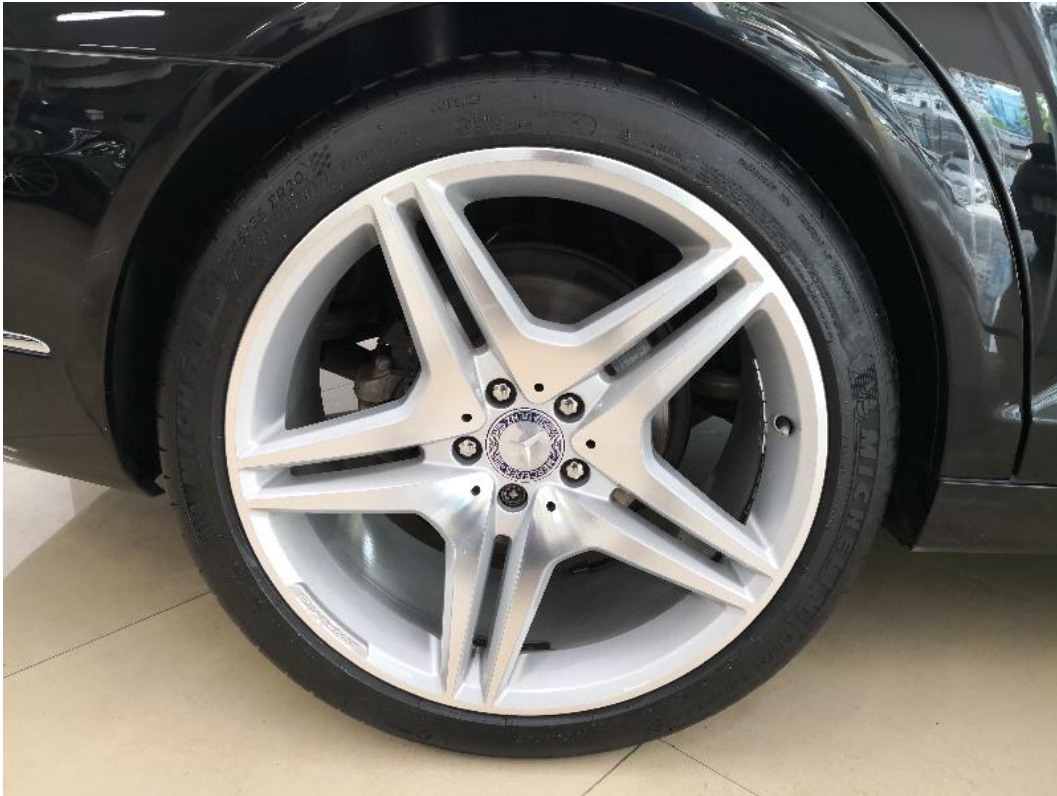
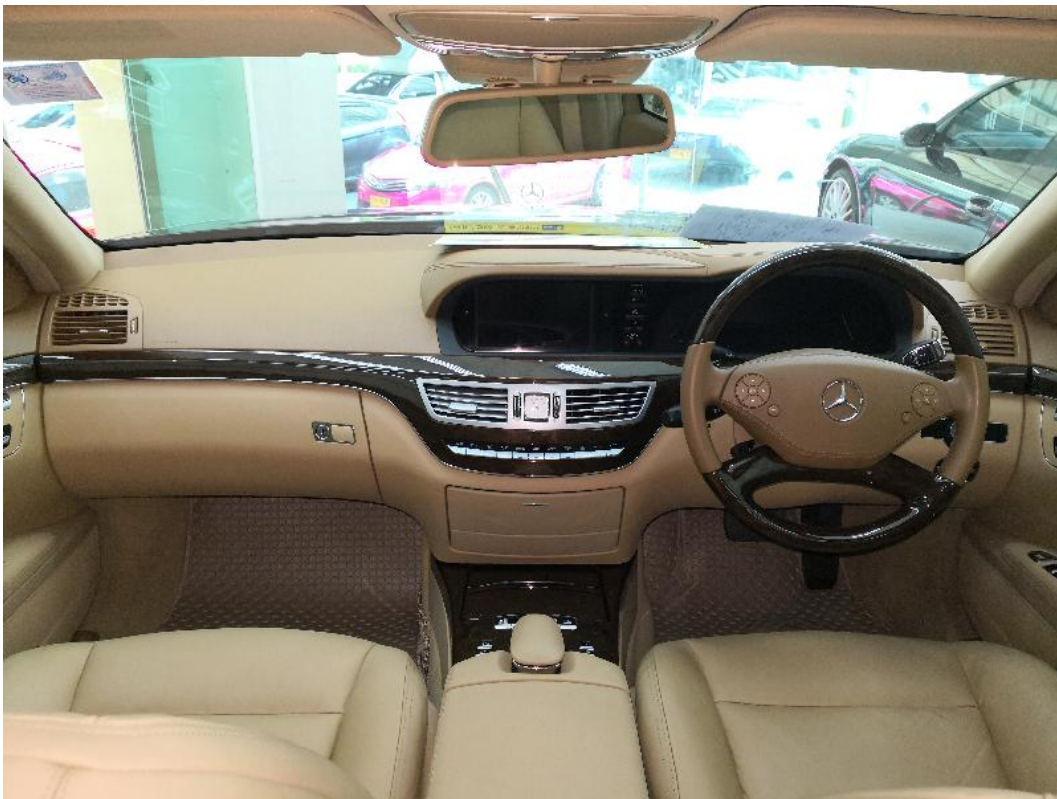
การวินิจฉัย CP 2

Health Report

BENZ V49.11 > Automatically Search

System Name	Status
EHPS/EPS(electric Power Steering Pump)	OK
CGW - Central Gateway(Central CAN Bus)	OK
EZS - Electronic Ignition Switch(Interior CAN Bus)	OK
KG - Keyless GO(Interior CAN Bus)	OK
SRS - Supplemental Inflatable Restraint System(Chassis CAN Bus)	OK
SAM_DR - Driver Signal Acquisition And Actuation Module(Interior CAN Bus)	Fault 1
REAR SAM - Rear Signal Acquisition And Actuation Module(Interior CAN Bus)	OK
XALWA_L - Xenon Headlamp, Left(Front End CAN Bus)	OK
