# U-Car Grading Report

หนังสือรับรอง โดย GOO INSPECTION

| รุ่น | TOYOTA INNOVA 2.0G | | |

| วันที่ตรวจสอบ | 2019/8/20 |

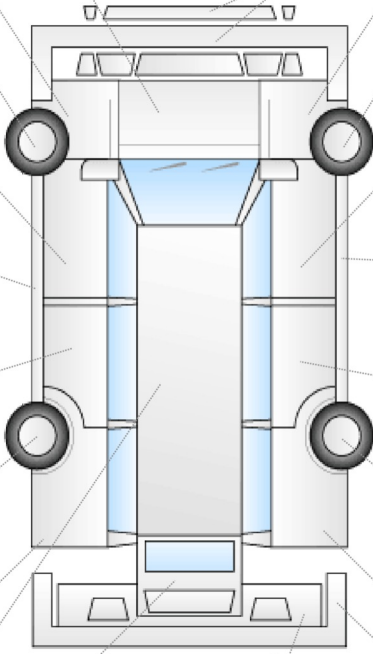
| Front left fender<br>★★★★★ | Bonnet / hood<br>★★★★★ | Front bumper<br>★★★★★ | Front right fender<br>★★★★★ | <div><div>[บันทึก]</div><div>Door handle ถลอก มี<br/>กระจกข้างขวา ไฟไม่รอยขีดข่วน บางส่วน<br/>กระจกข้างซ้าย ไฟไม่รอยขีดข่วน บางส่วน</div><div>[หน้าต่าง]</div><div>กระจกหน้ารถ หินกระเด็น บางส่วน</div><div>[ภายใน]</div><div>การขับซี รอยย่น,รอยขีดข่วน มี<br/>ตกแต่งอื่นๆ รอยขีดข่วน บางส่วน<br/>พื้นพรม คราบ SS<br/>Headliner รอยย่น SS</div></div> | | | |
| Front left tire, alloy wheel,<br>wheel cover<br>ร้อยยางระดับ 5<br>★★★★★ | | Front right tire, alloy wheel,<br>wheel cover<br>ร้อยยางระดับ 5<br>★★★★★ | | | | | |
| Front left seat<br>★★★★★ | | Front right seat<br>★★★★☆☆ | | | | | |

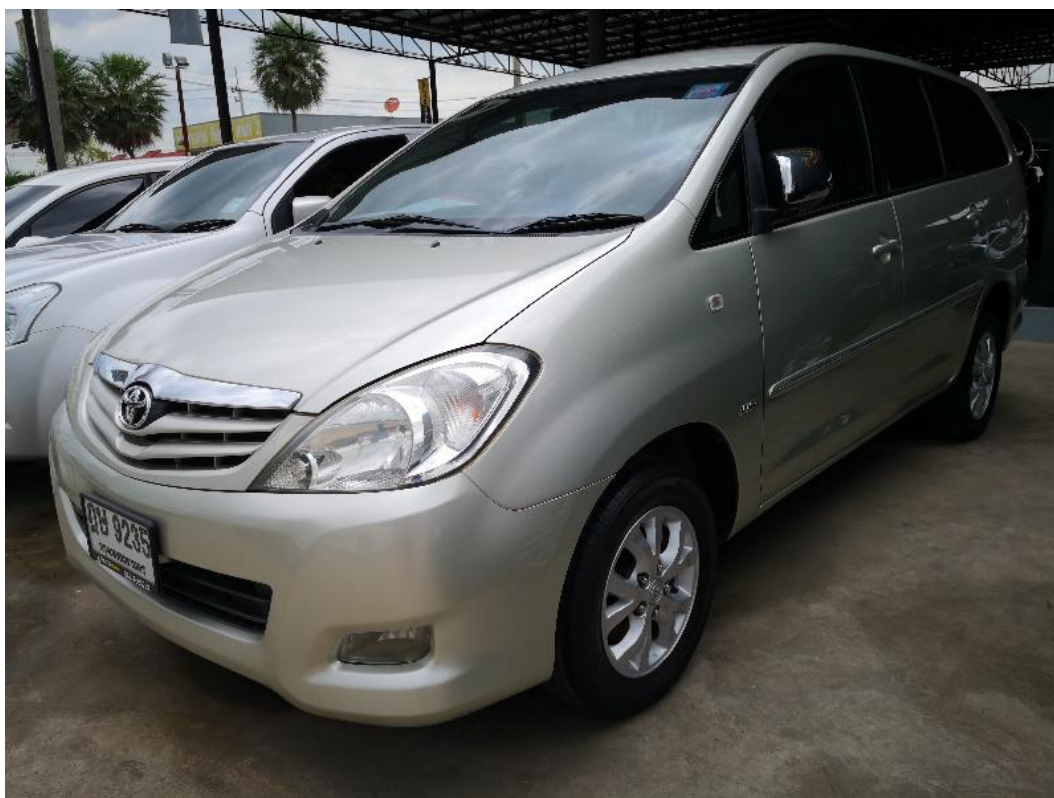
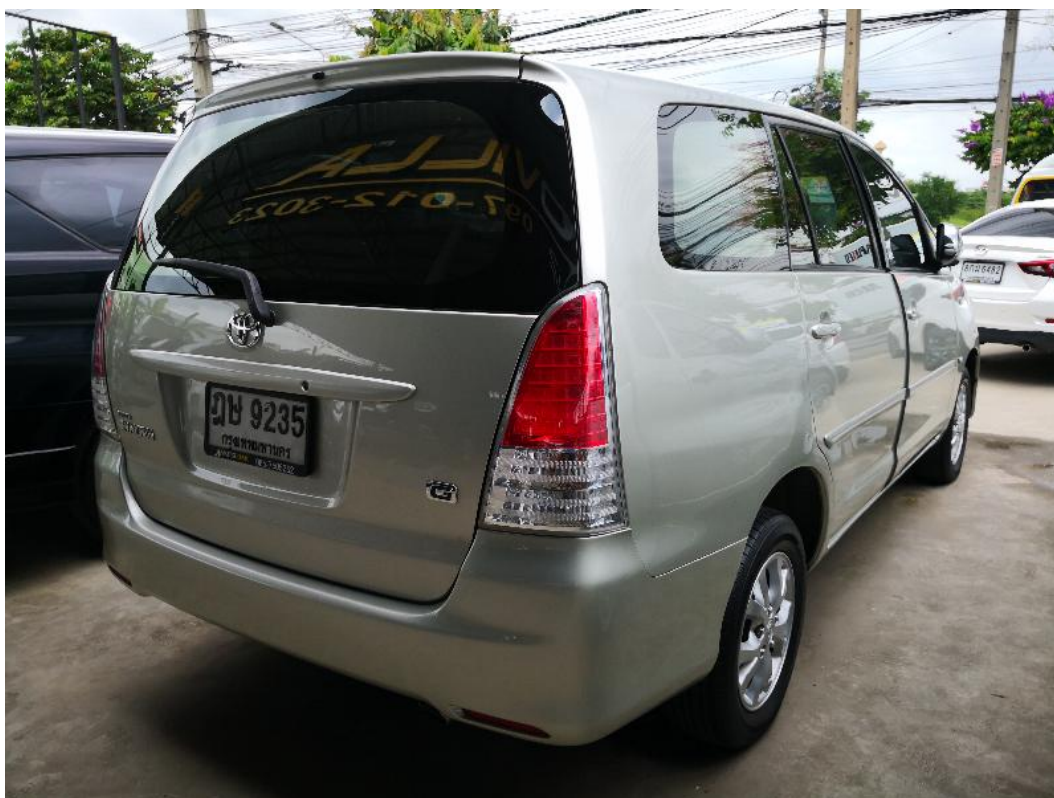
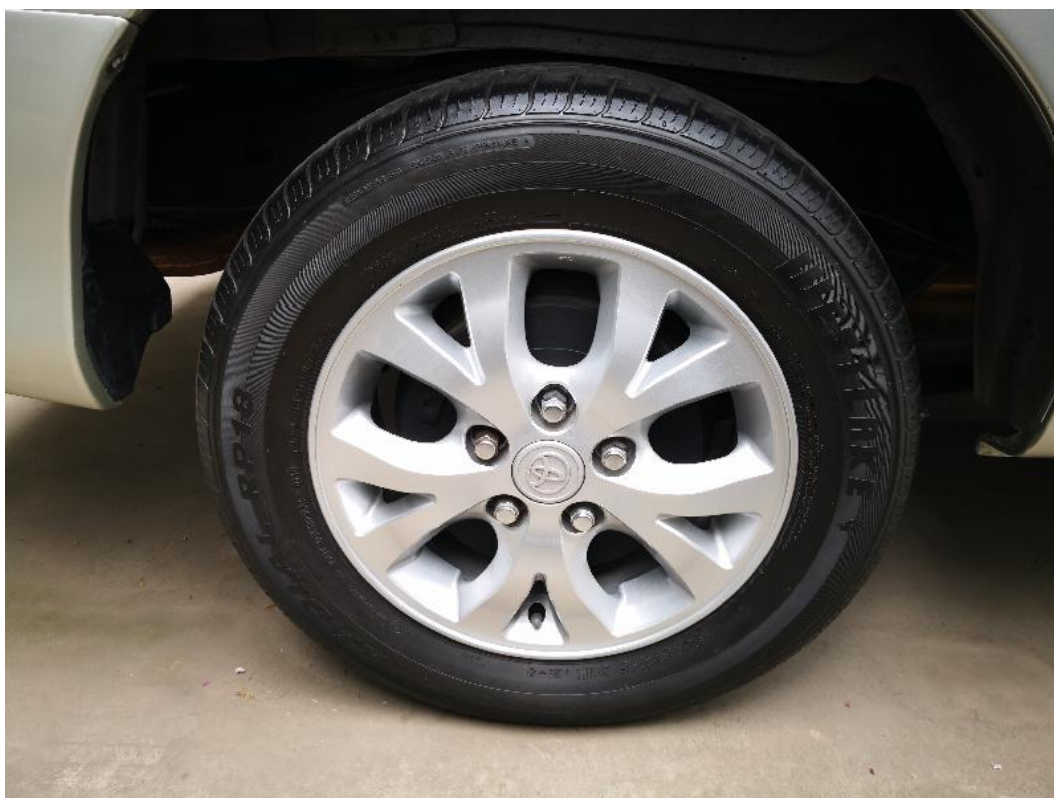
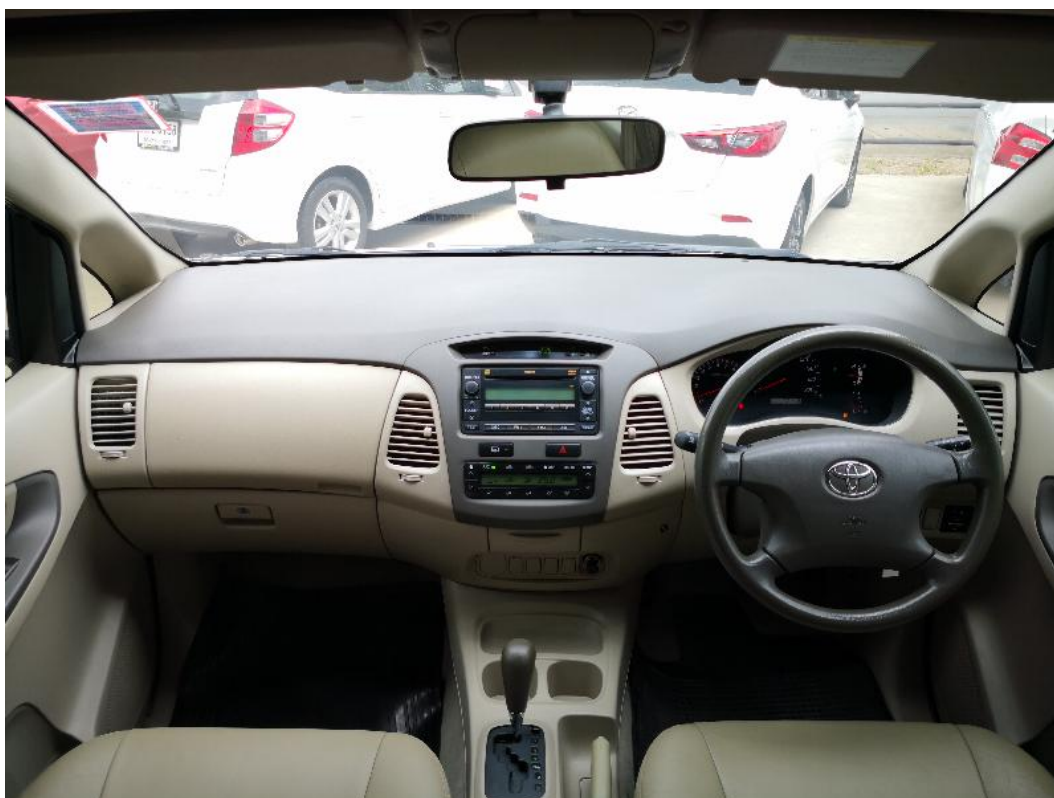
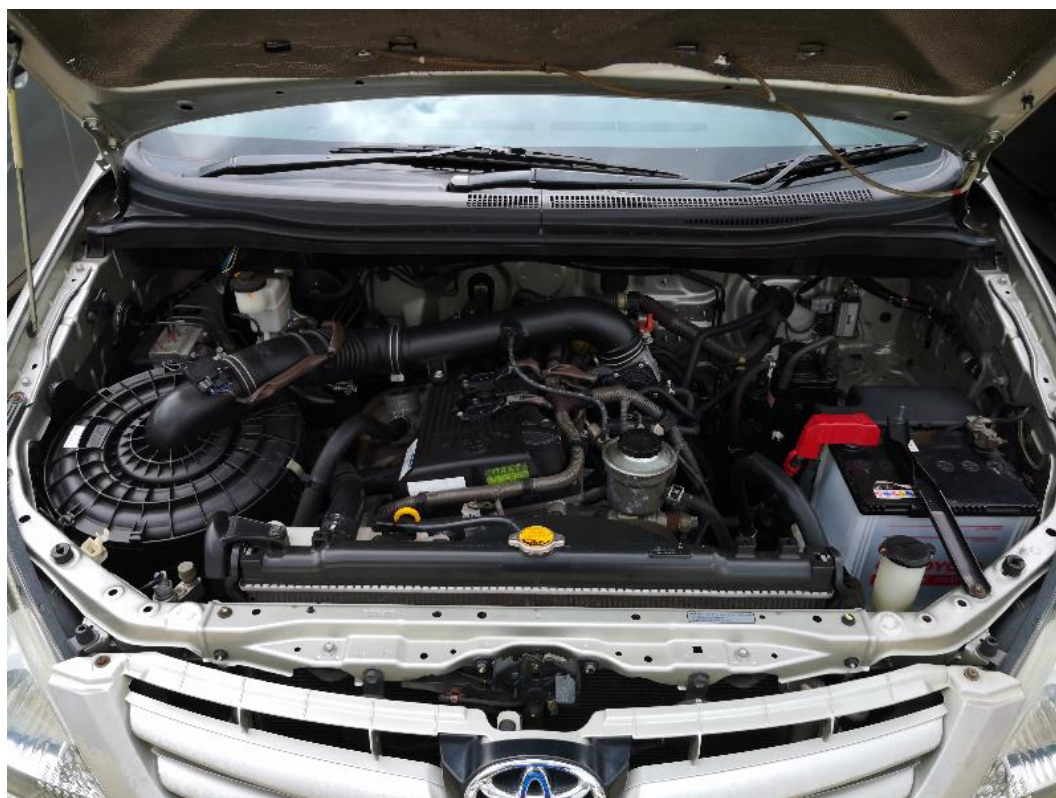
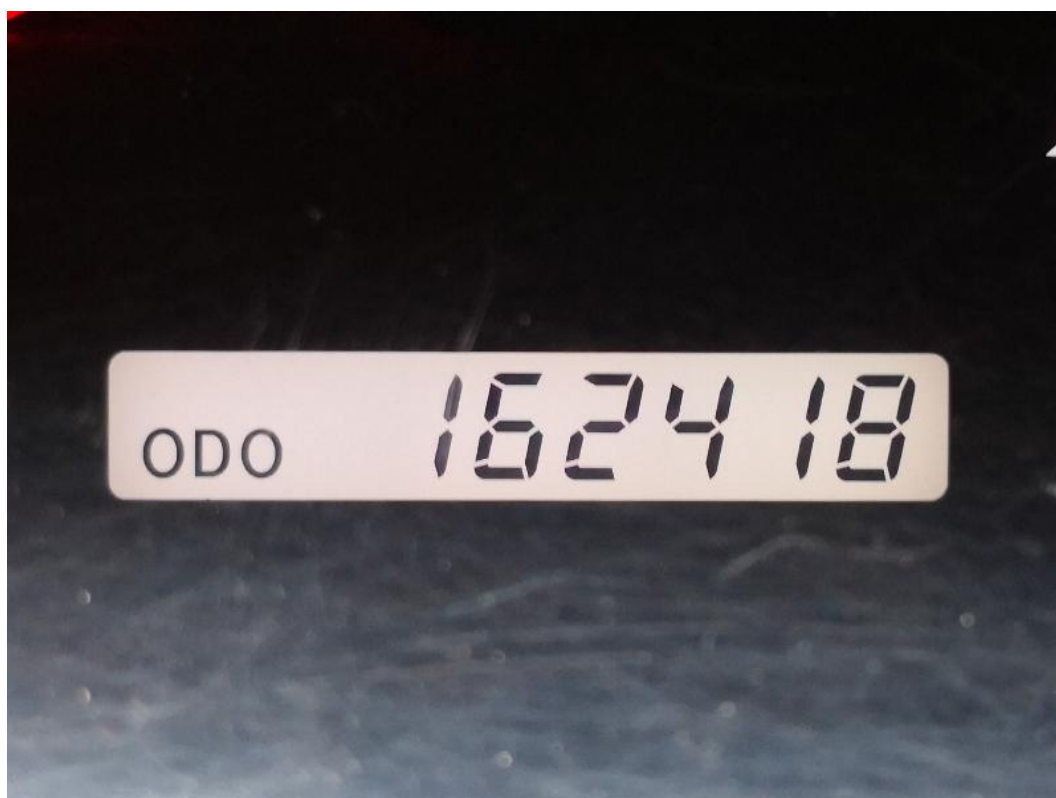
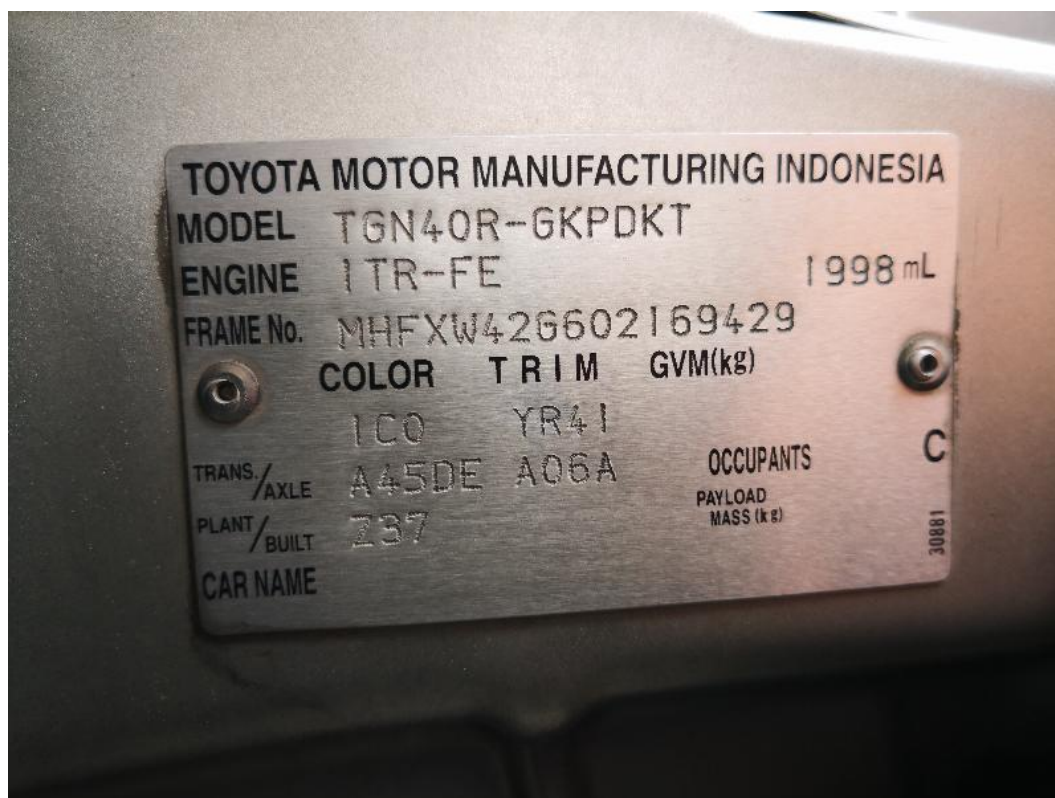
การวินิจฉัย CP 1

การวินิจฉัย CP 2

| System Scan | |
| System Name | State |
| EFI | Equipped |
| A/B | Equipped |
