U-Car Grading Report

U-car Grading Report

รุ่น	TOYOTA COROLLA ALTIS 1.6G		
สี	Silver	หมายเลขทะเบียน (Plate number)	4กข5913
รุ่นปี	2014	เลขไมล์	116,146กม.
แบบ	เลขตัวถัง	MR053REH104518223

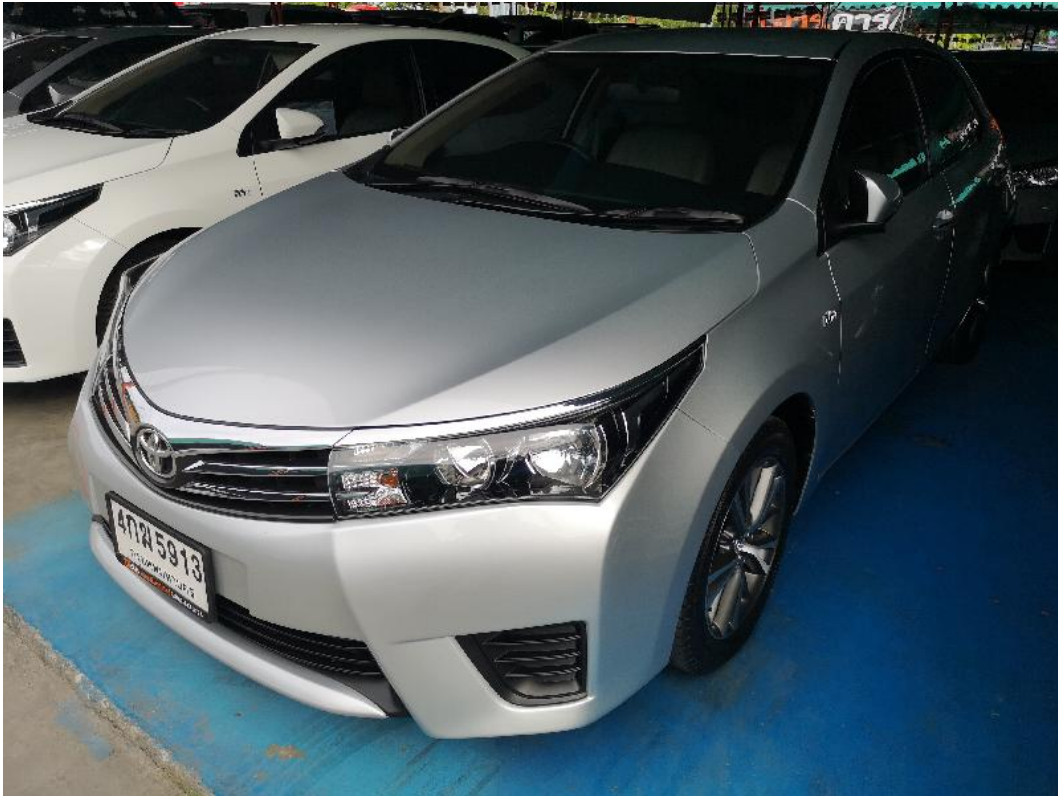
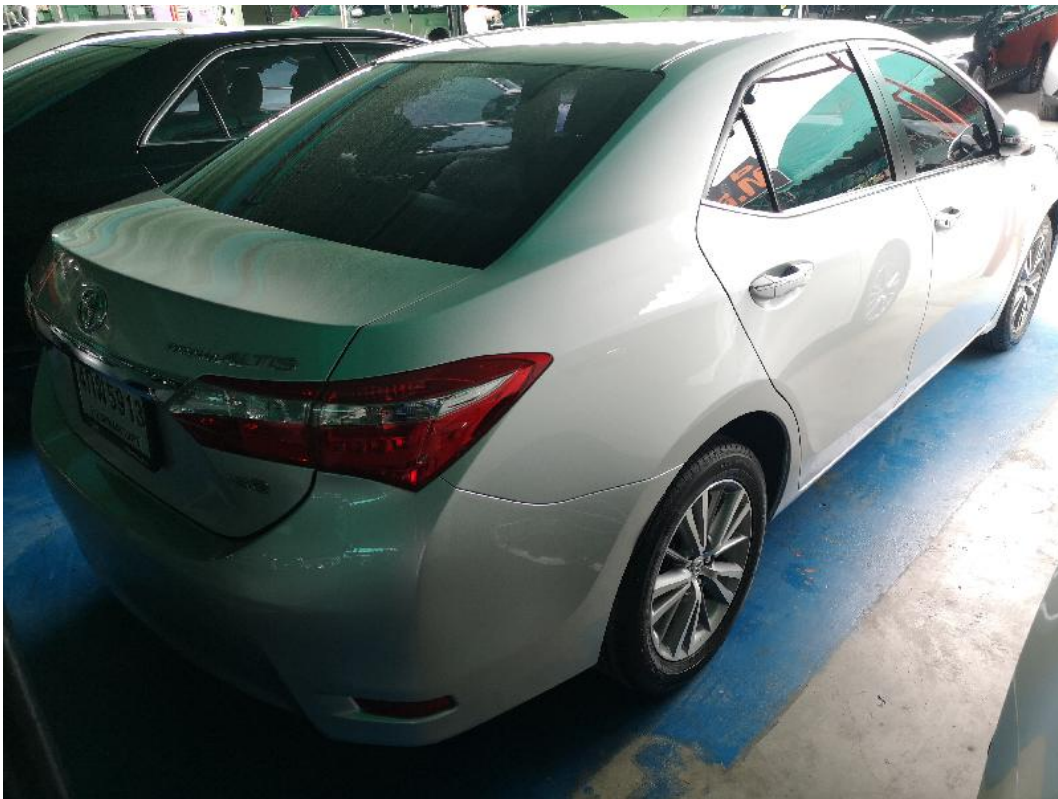
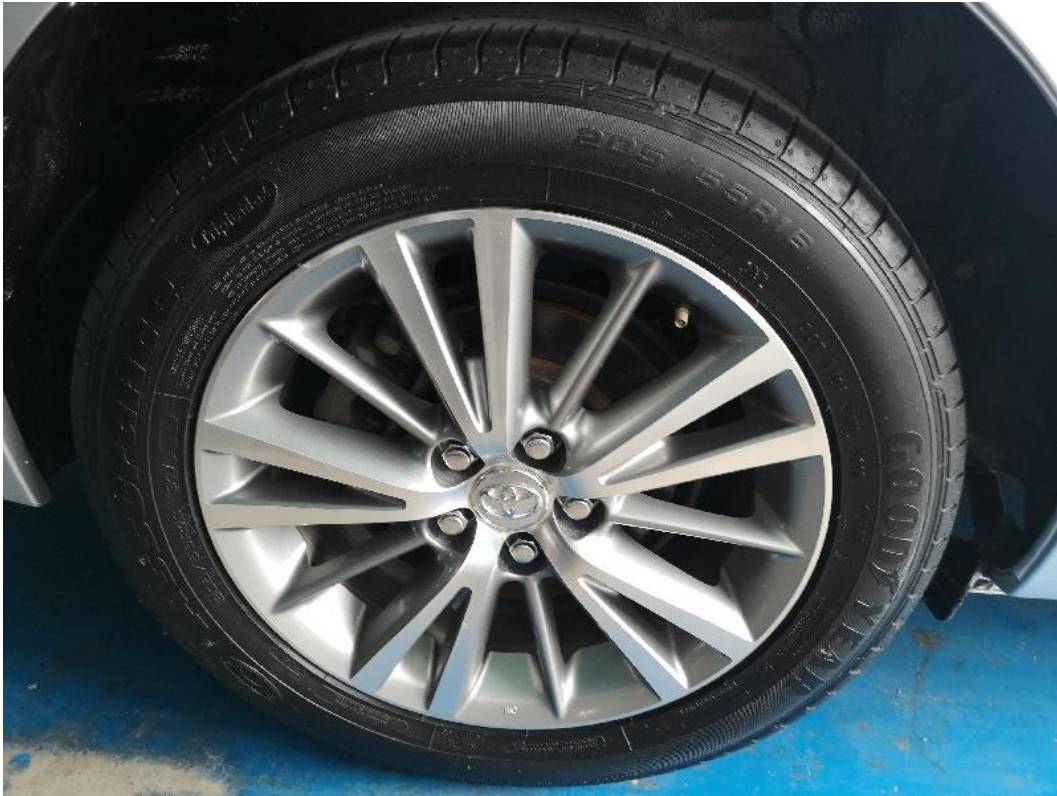
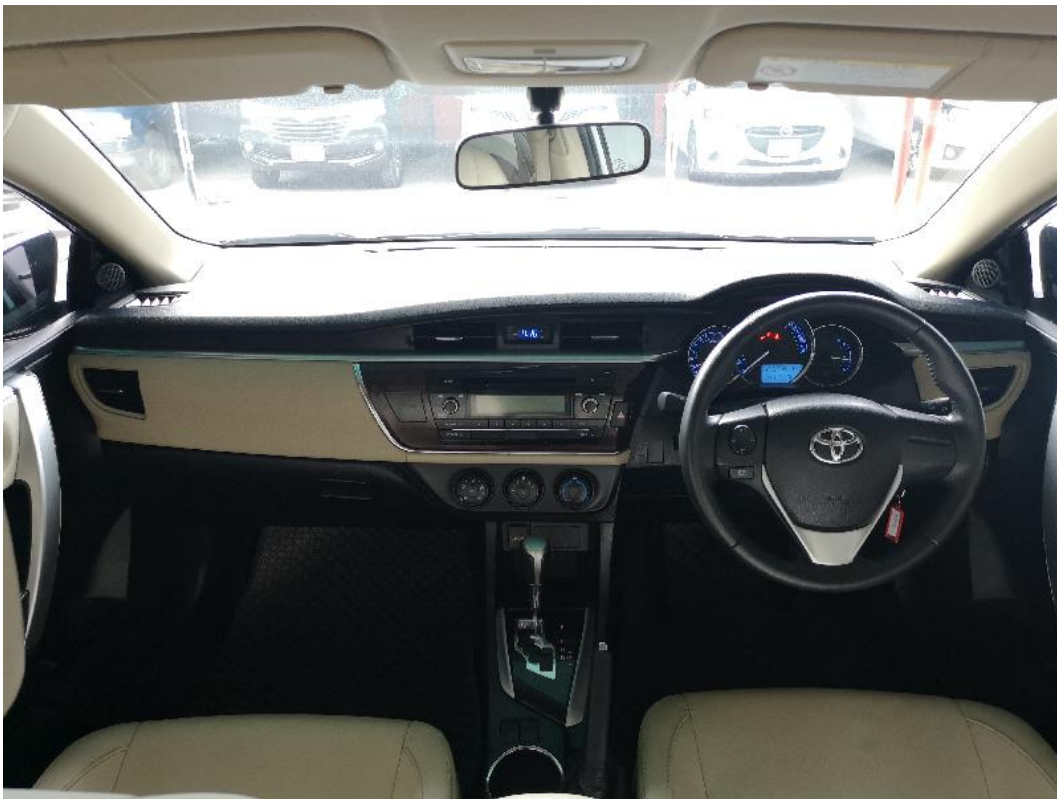
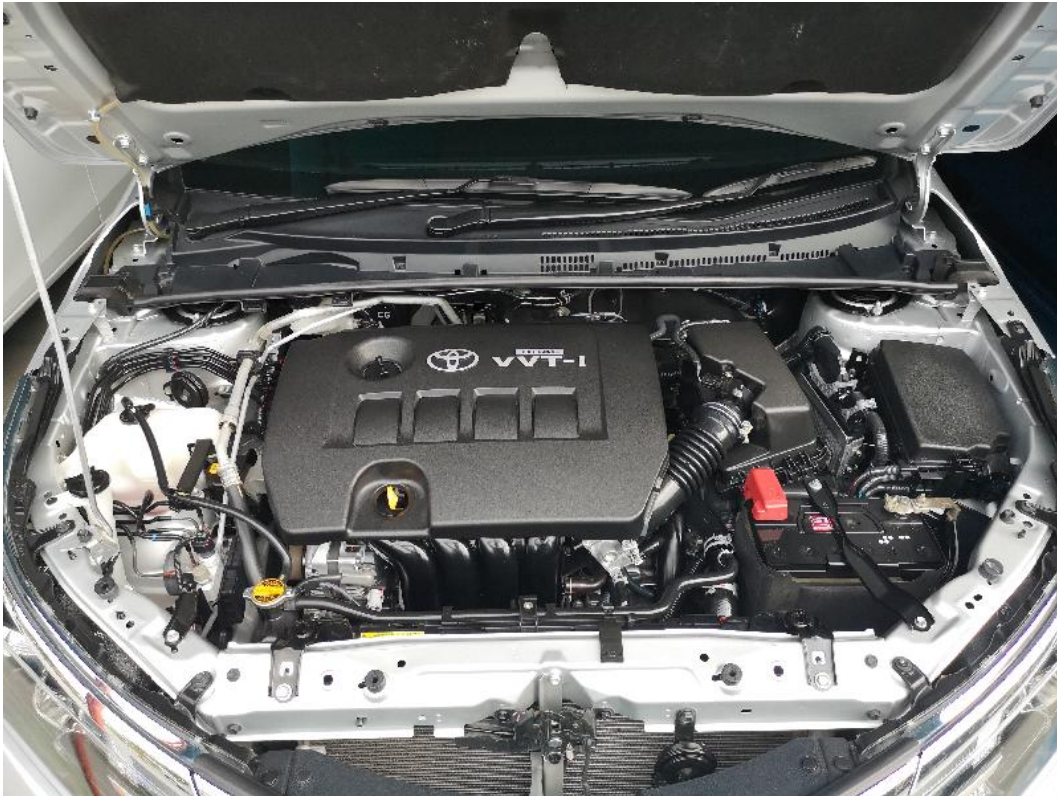
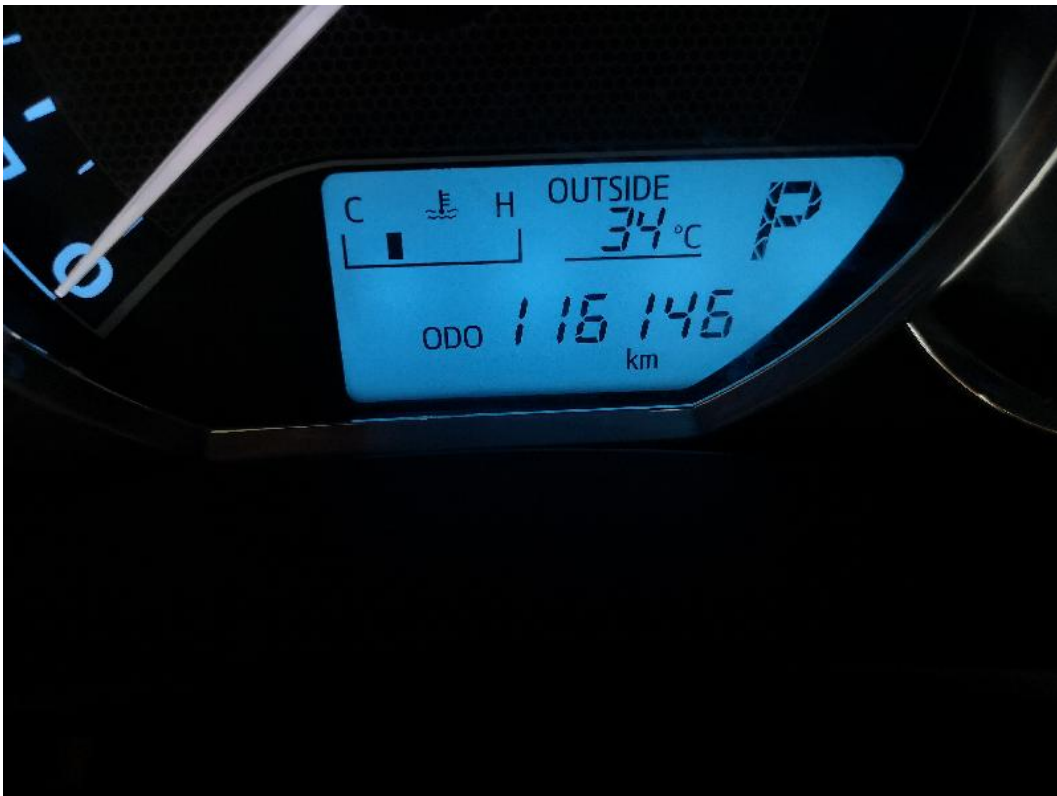
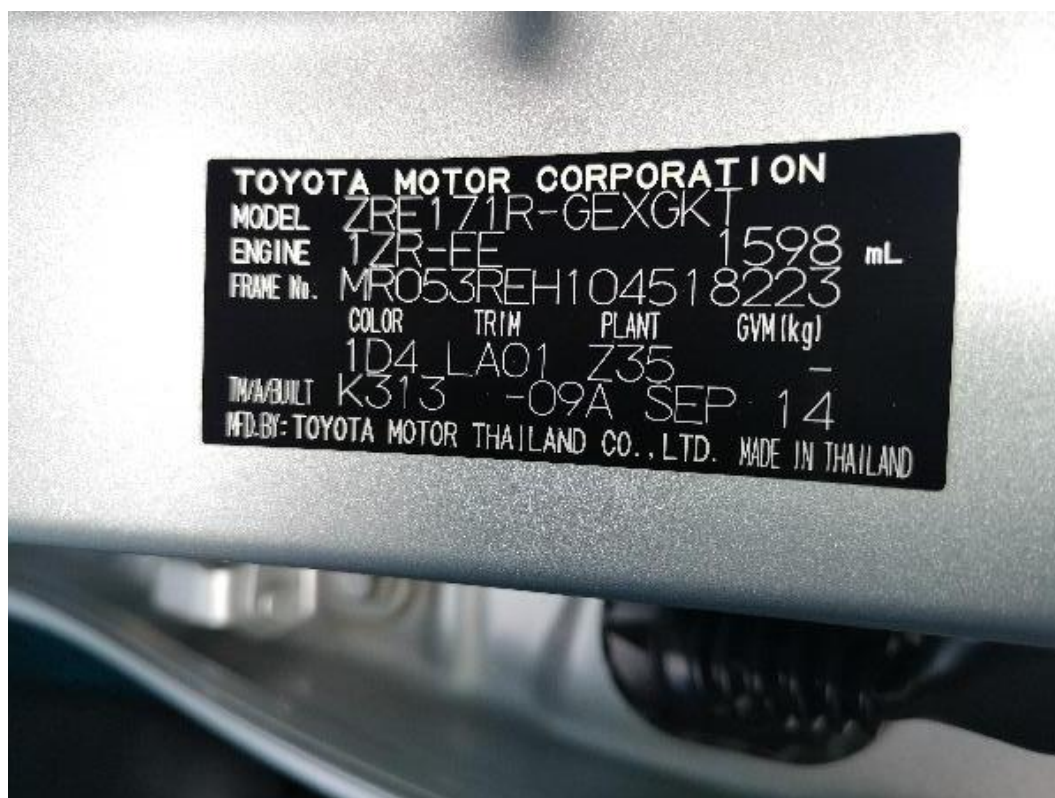
<p>Front left fender</p> <p>★★★★★</p>	<p>Bonnet / hood</p> <p>★★★★★</p>	<p>Front bumper</p> <p>★★★★★</p>	<p>Front right fender</p> <p>★★★★★</p>	<p>[บันทึก] ทำสีใหม่ด้วยสีเดิม</p> <p>[หน้าต่าง] กระจกหน้ารถ หินกระเด็น บางส่วน</p> <p>[ภายใน] Headliner คราบ SS Headliner รอยย่น M</p>		
<p>Front left tire, alloy wheel, wheel cover ร่องยางระดับ 5</p> <p>★★★★★</p>			<p>Front right tire, alloy wheel, wheel cover ร่องยางระดับ 5</p> <p>★★★★★</p>			
<p>Front left door</p> <p>★★★★★</p>			<p>Front right door</p> <p>★★★★★</p>			
<p>Left side step / side spoiler</p> <p>★★★★★</p>			<p>Right side step / side spoiler</p> <p>★★★★★</p>			
<p>Rear left door</p> <p>★★★★★</p>			<p>Rear right door</p> <p>★★★★★</p>			
<p>Left back tire, alloy wheel, wheel cover ร่องยางระดับ 5</p> <p>★★★★★</p>			<p>Right front tire, alloy wheel, wheel cover ร่องยางระดับ 5</p> <p>★★★★★</p>			
<p>Left back fender</p> <p>★★★★★</p>			<p>Right back fender</p> <p>★★★★★</p>

<p>Roof</p> <p>★★★★★</p>			<p>Trunk lid / boot lid</p> <p>★★★★☆</p>		<p>Back rear spoiler & under spoiler</p> <p>★★★★★</p>	<p>Back rear bumper</p> <p>★★★★★</p>
<p>Dashboard</p> <p>★★★★★</p>			<p>Steering wheel</p> <p>★★★★★</p>		<p>Front right seat</p> <p>★★★★☆</p>	
<p>Front left seat</p> <p>★★★★☆</p>			<p>Front and back right door trim</p> <p>★★★★★</p>		<p>Console</p> <p>★★★★★</p>	
<p>Front and back left door trim</p> <p>★★★★★</p>			<p>Luggage room</p> <p>★★★★★</p>			
<p>Rear seat</p> <p>★★★★★</p>
