U-Car Grading Report

รุ่น	MITSUBISHI PAJERO SPORT 2.5		
สี	Grey	หมายเลขทะเบียน (Plate number)	3กว5774
รุ่นปี	2014	เลขไมล์	131,550กม.
แบบ	เลขตัวถัง	MMTGYKG40ED003084	
หมายเหตุ	ทำสีใหม่ด้วยสีเดิม

โครงสร้าง	★★★★★
ภายนอก	★★★★★
ภายใน	★★★★☆
เครื่องยนต์	สภาพดี
วันที่ตรวจสอบ	2020/2/27
สาขา	T.R.Cars Co.,Ltd.
ที่อยู่

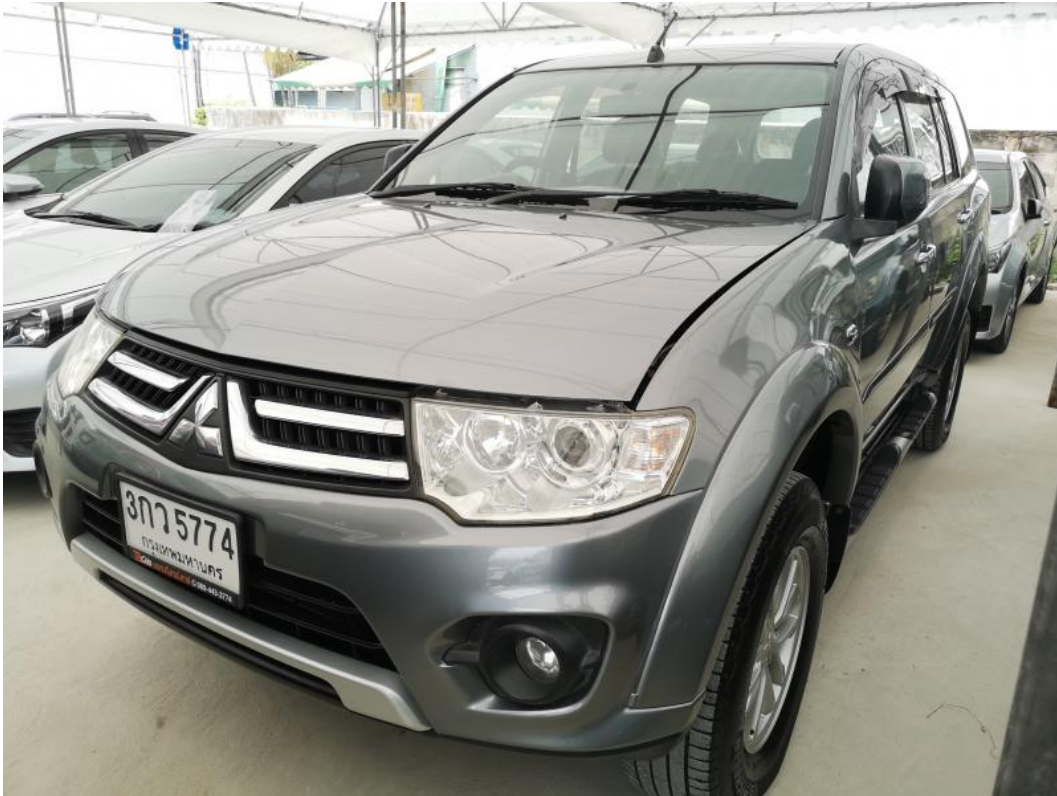
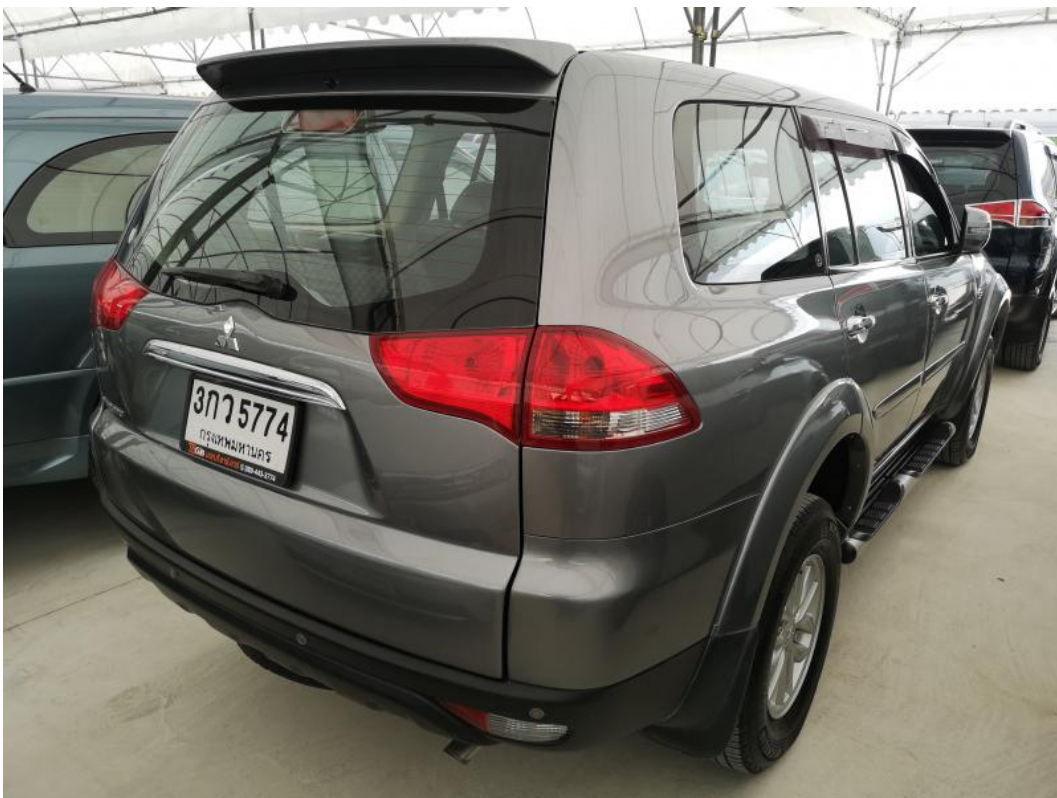
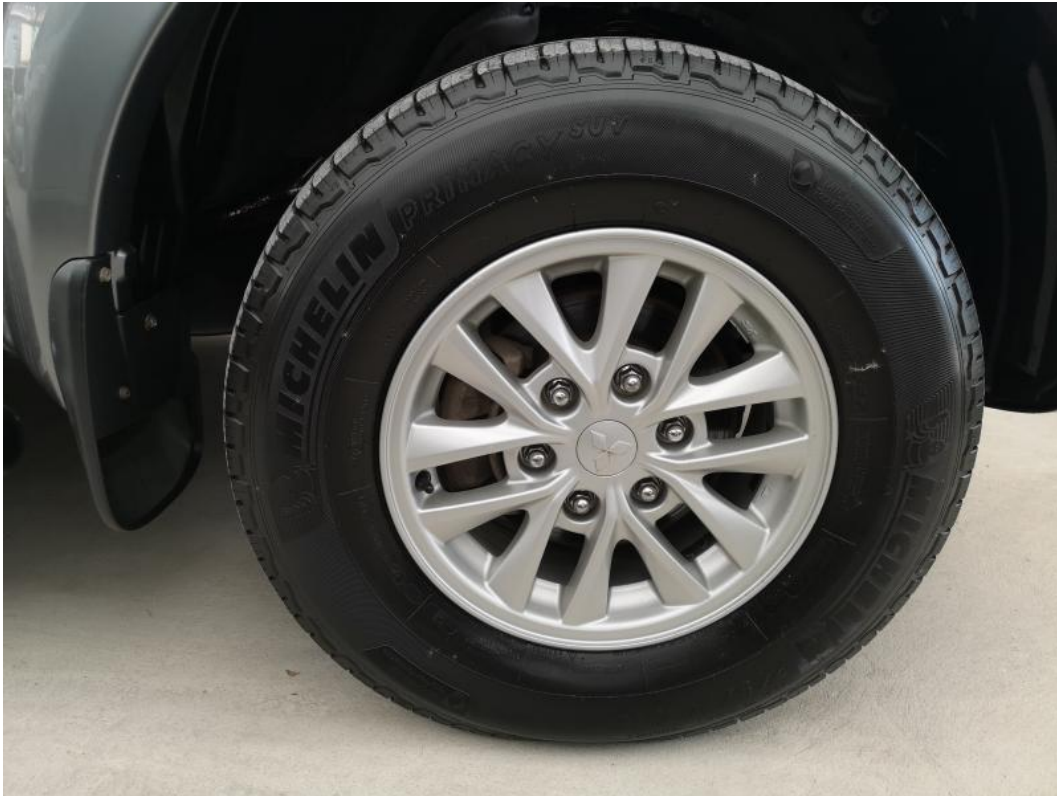
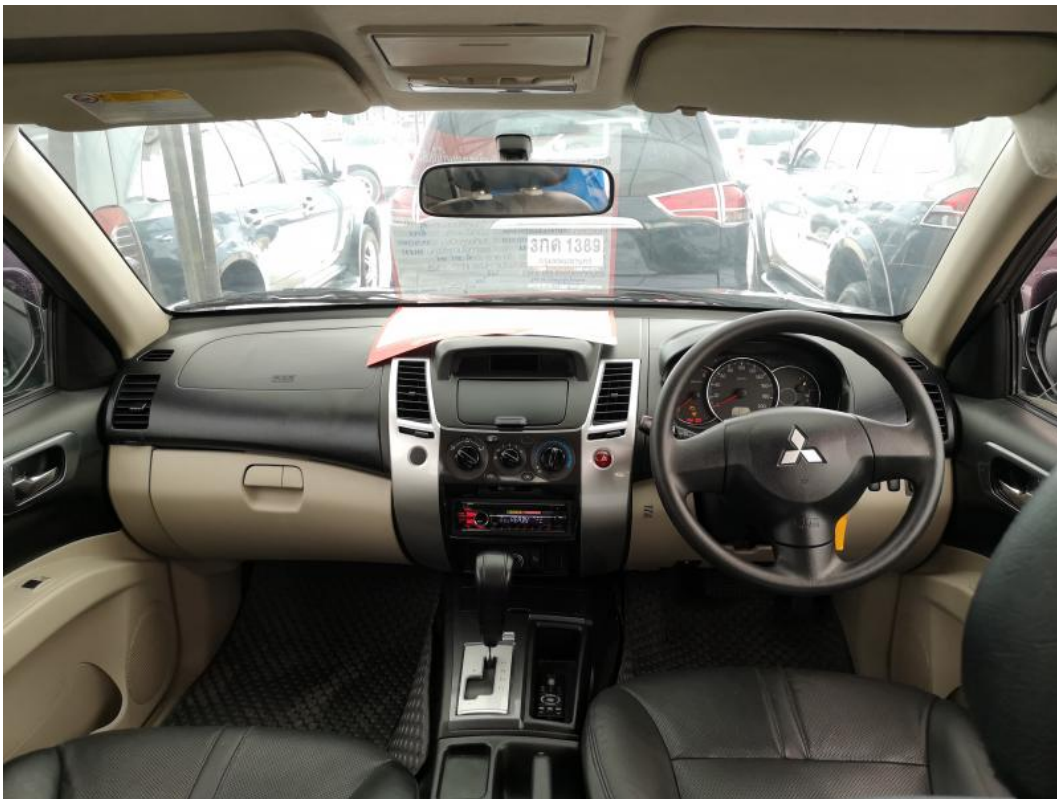
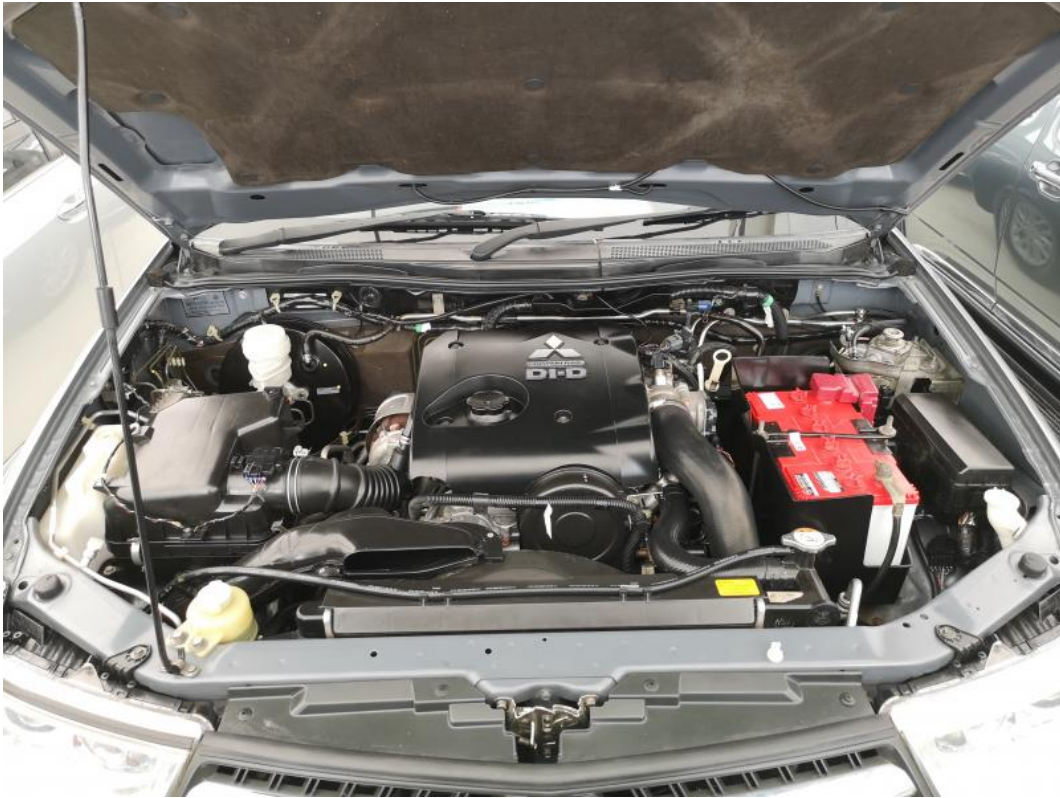
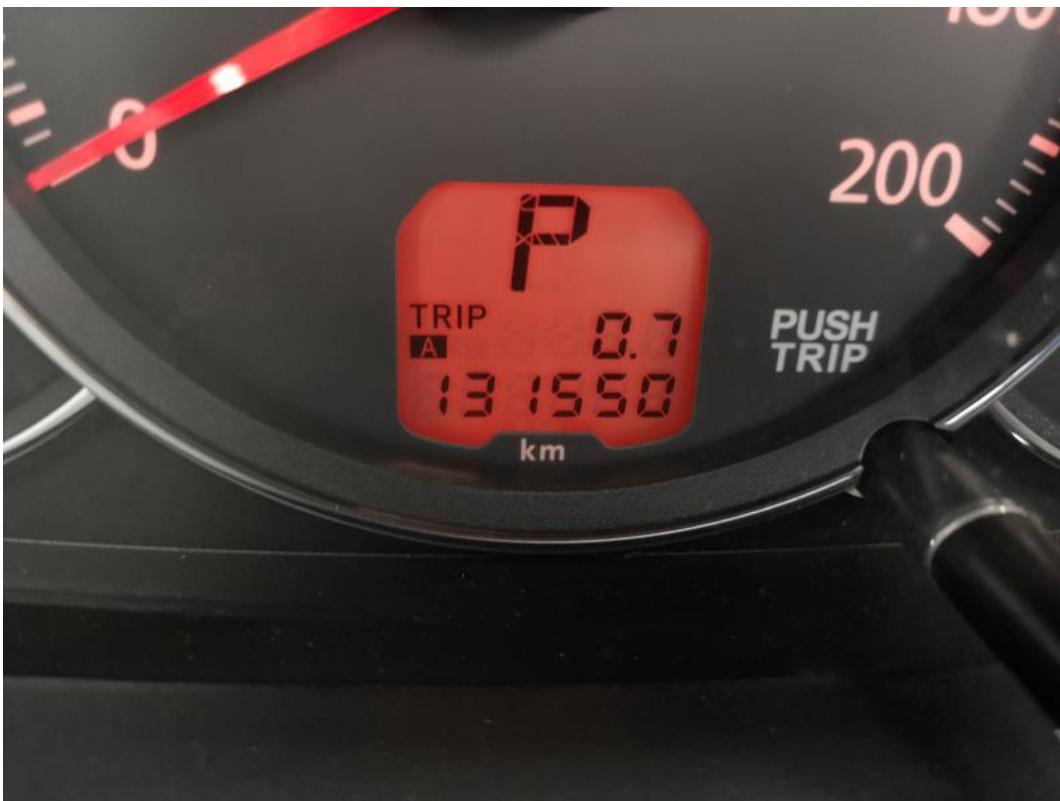
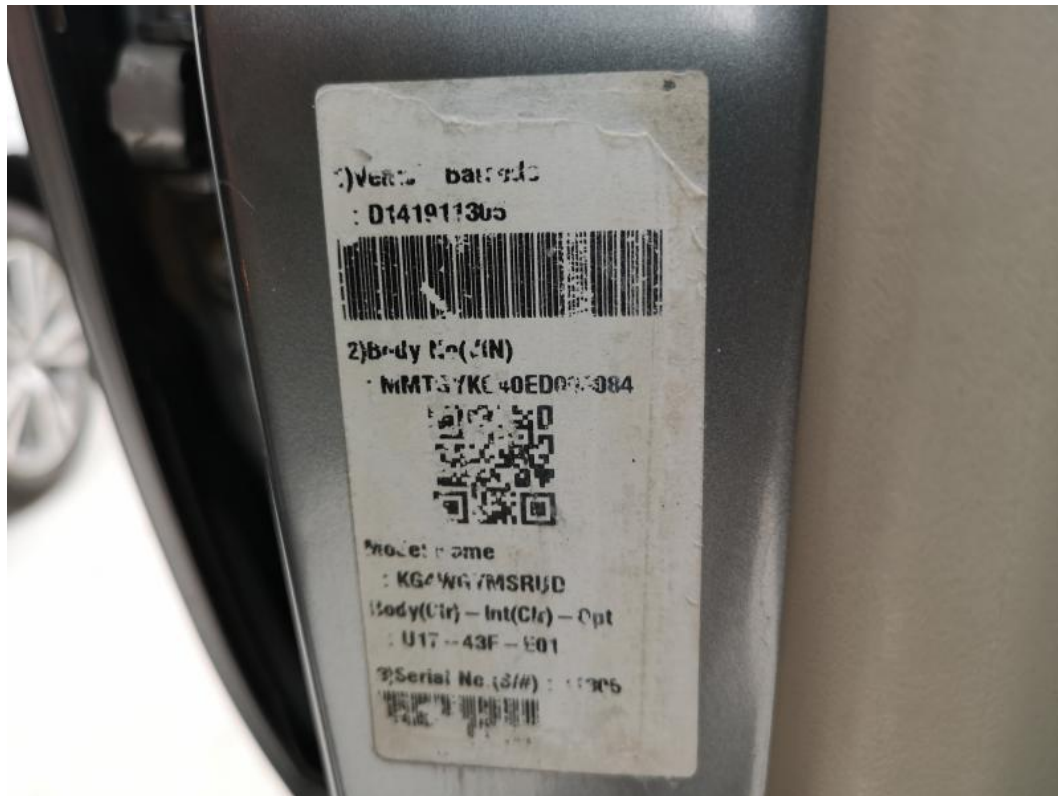
[บันทึก]
ทำสีใหม่ด้วยสีเดิม

[หน้าต่าง]
กระจกหน้ารถ หินกระเด็น บางส่วน

[ภายใน]
Headliner รอยย่น M
