U-Car Grading Report

รายงานผลการตรวจเช็คสภาพรถยนต์
ภายใต้การดูแลของสมาคมการประเมินสภาพรถยนต์ประเทศไทย

U-car Grading Report

รุ่น	PORSCHE CAYENNE HYBRID		
สี	Silver	หมายเลขทะเบียน (Plate number)	2ขง5321
รุ่นปี	2012	เลขไมล์	120,698กม.
แบบ	เลขตัวถัง	WP1ZZZ92ZCLA92409

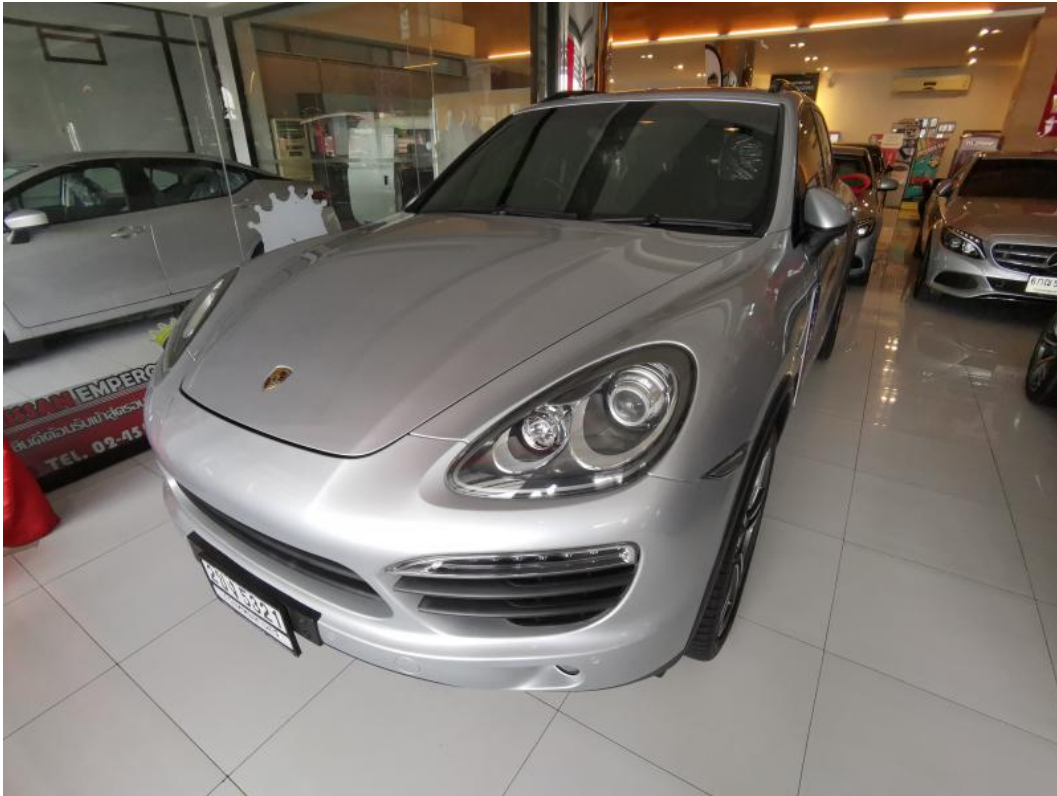
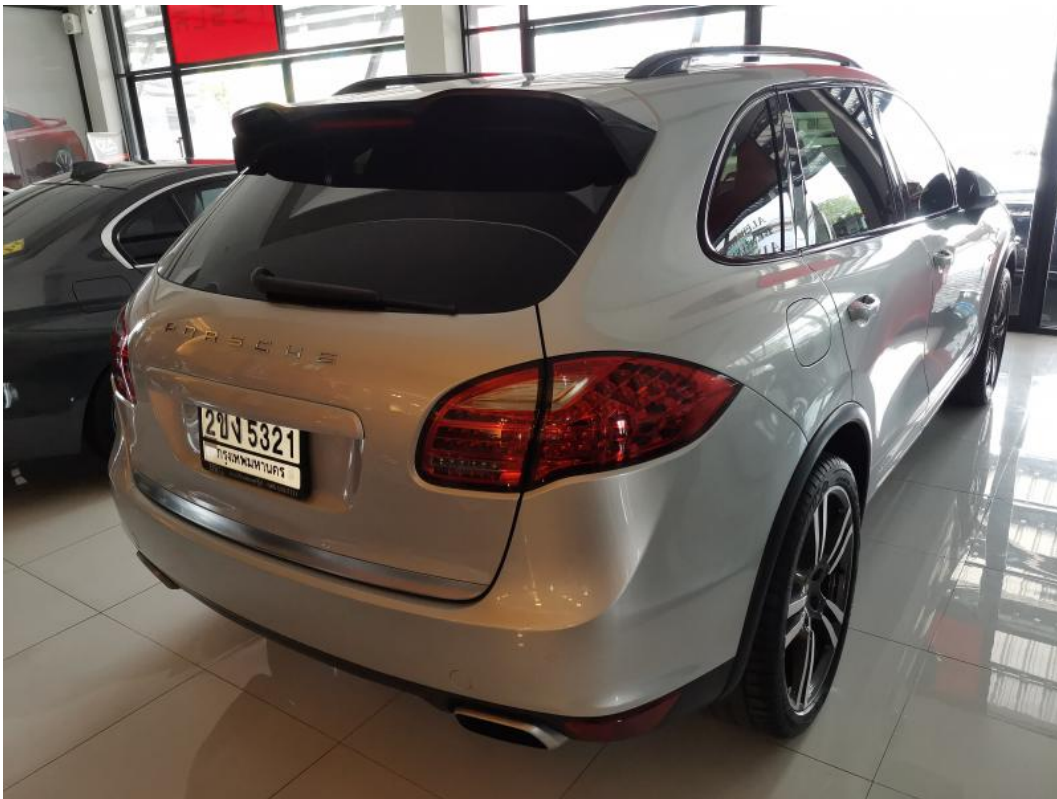
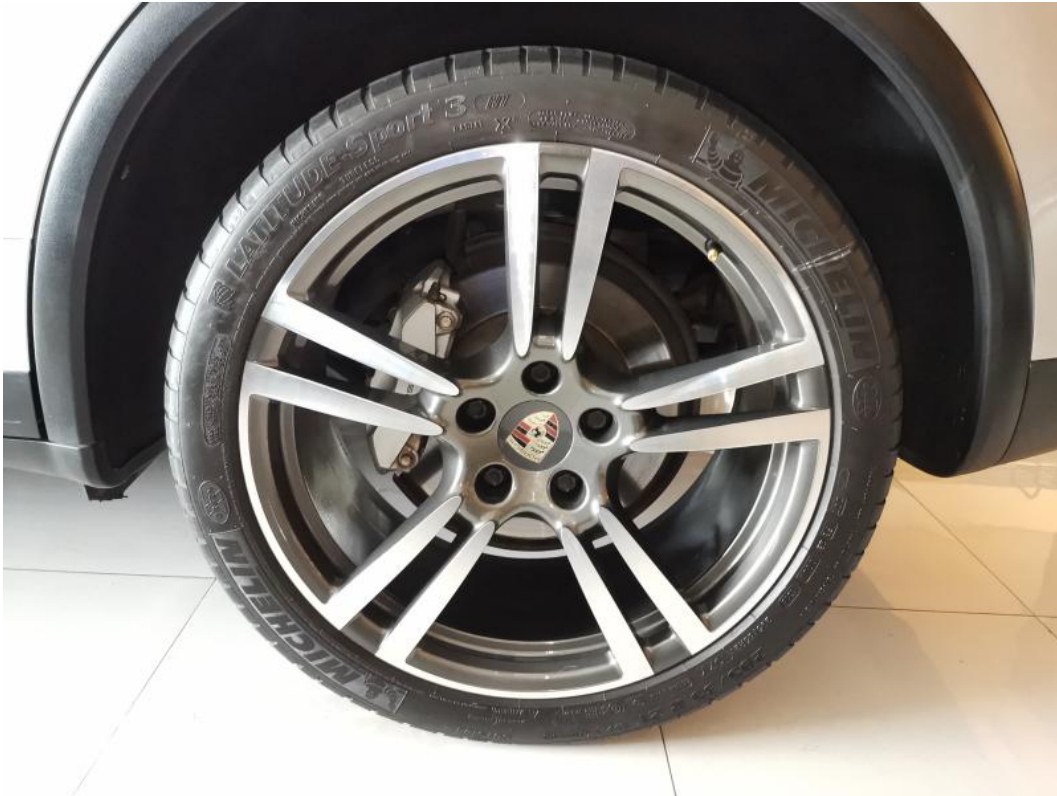
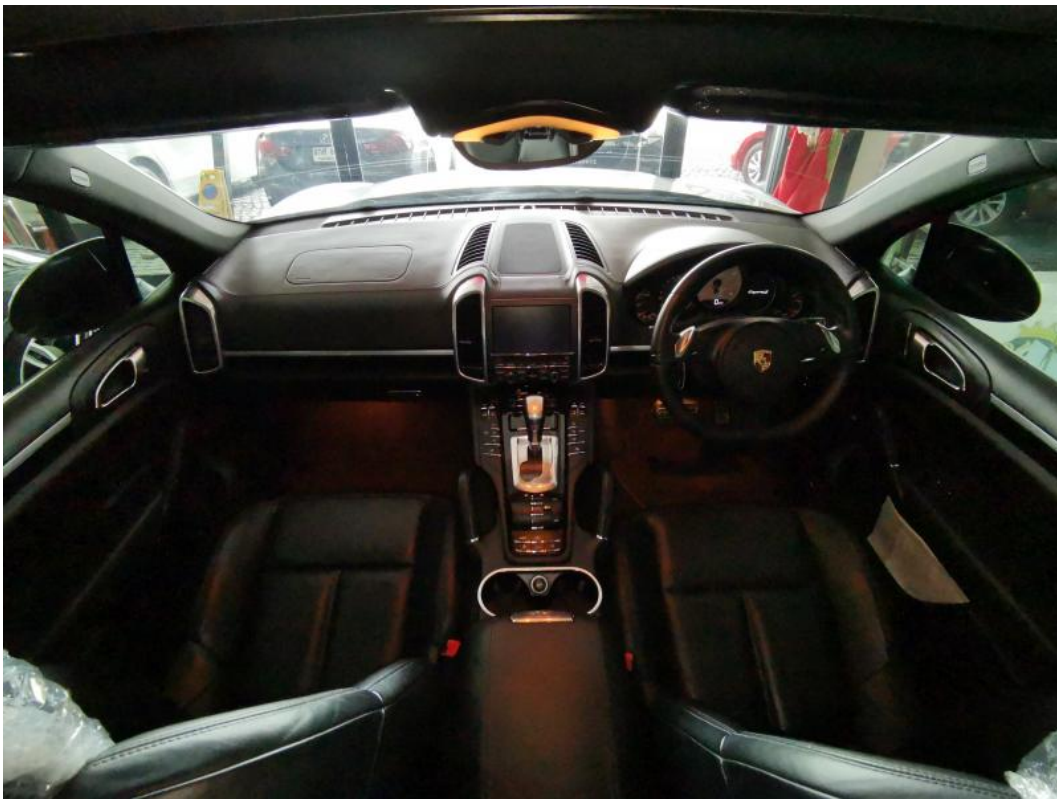
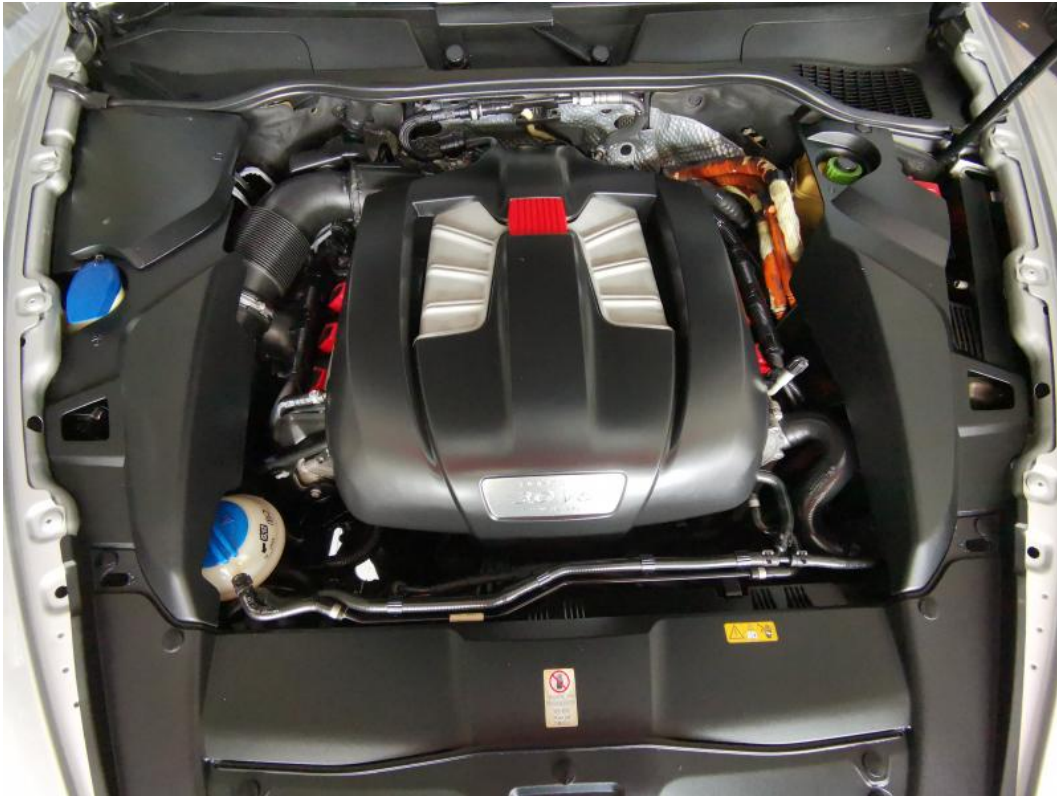
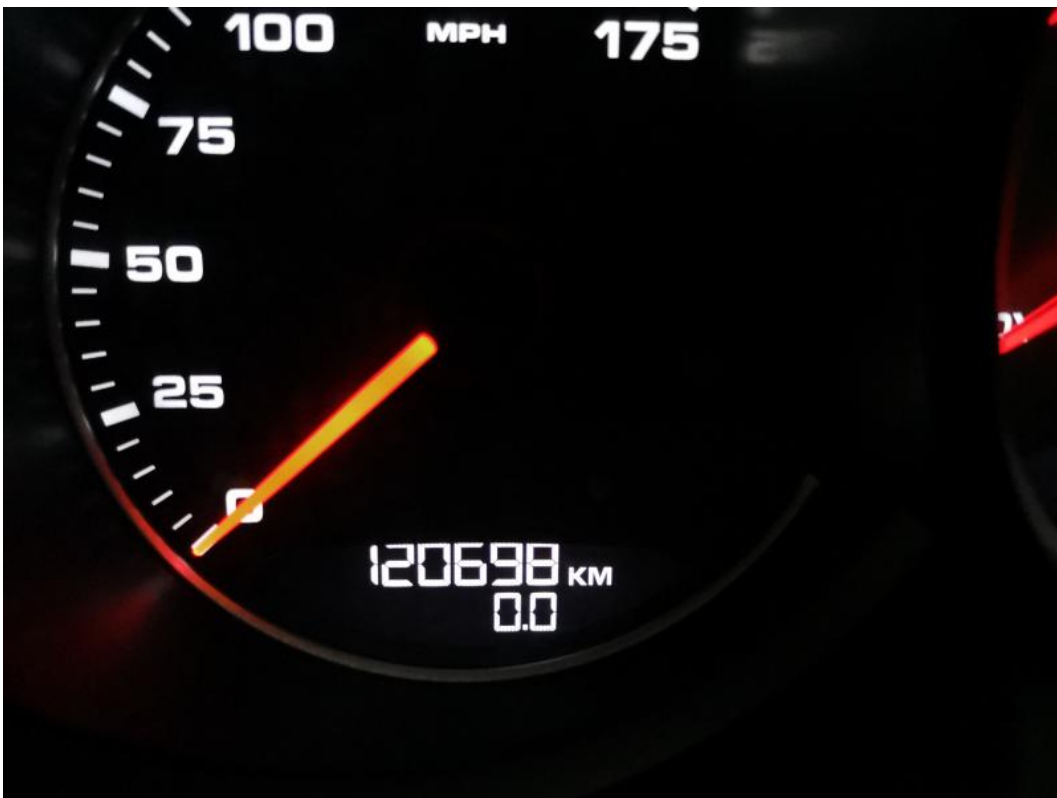
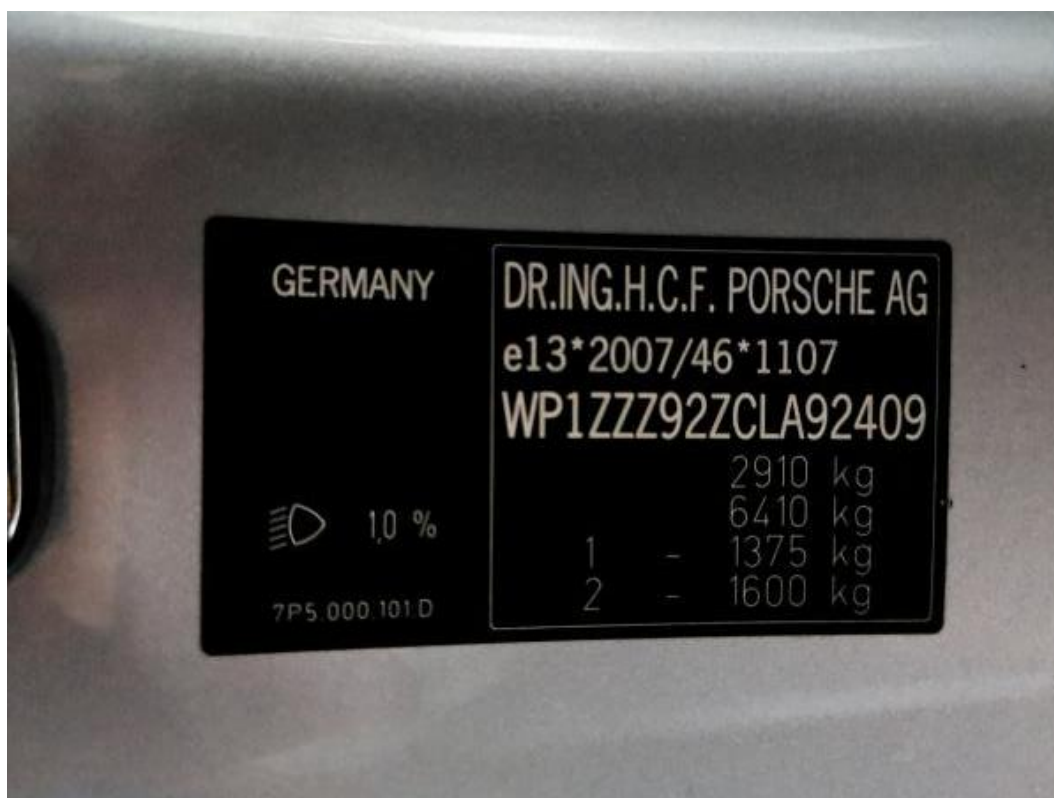
[หน้าต่าง]
กระจกหน้ารถ หินกระเด็น บางส่วน

[ภายใน]
ห้องของ สกปรก.รอยขีดข่วน บางส่วน
การขับที่ รอยย่น.รอยขีดข่วน มี
ตกแต่งอื่นๆ รอยขีดข่วน บางส่วน
ตกแต่งอื่นๆ รอยย่น SS
