# U-Car Grading Report

รายงานผลการตรวจเช็คสภาพรถยนต์  
ภายใต้การดูแลของสมาคมการประเมินสภาพรถยนต์ประเทศญี่ปุ่น

| รุ่น | HONDA CITY | | |
| รุ่นปี | 2011 | เลขไมล์ | 127,810กม. |

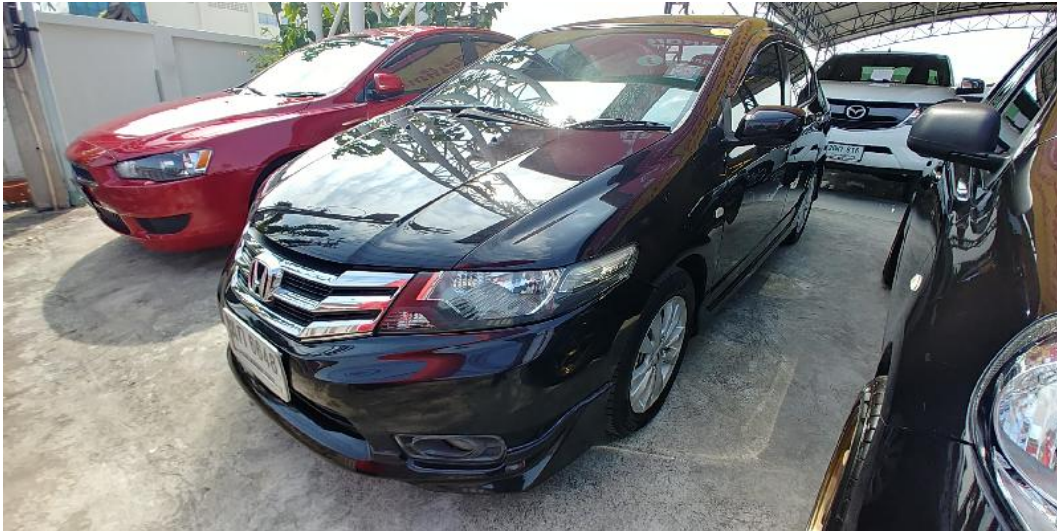
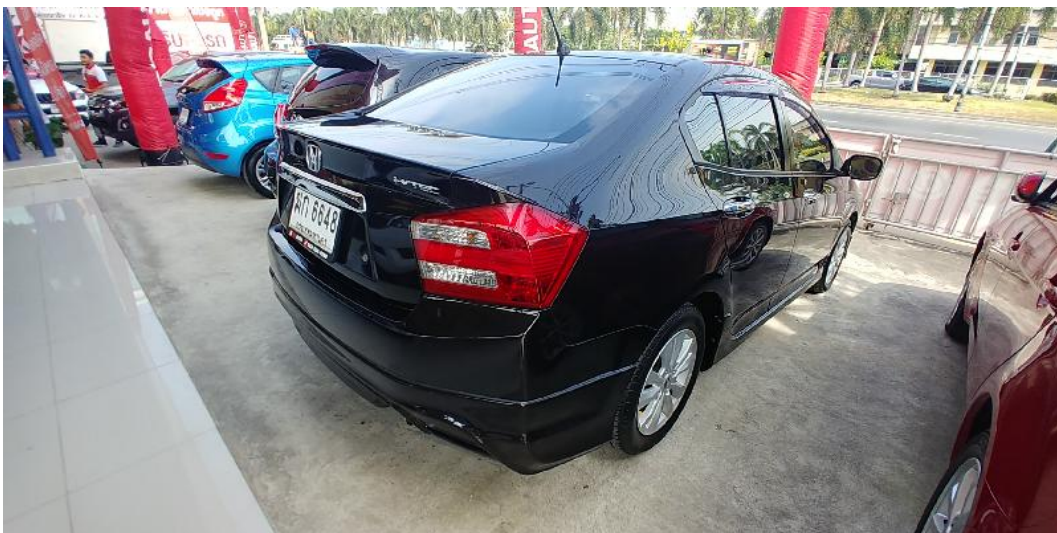
การวินิจฉัย CP 1

AIS ๒-๓ 4G+ 64% 11:54 น.

< System Scan < Home

HONDA V46.90 > 16PIN DLC > System Scan

| System Name | State |
| PGM-FI/Diesel(Engine System) | Equipped |
| AT(Automatic Transmission) | Equipped |
| ABS(Anti-Lock Braking System) | Equipped |
| SRS(Supplemental Inflatable Restraint System) | Equipped |
| EPS(Electric Power Steering) | Equipped |
| BCM(Body Electrical System) | Equipped |

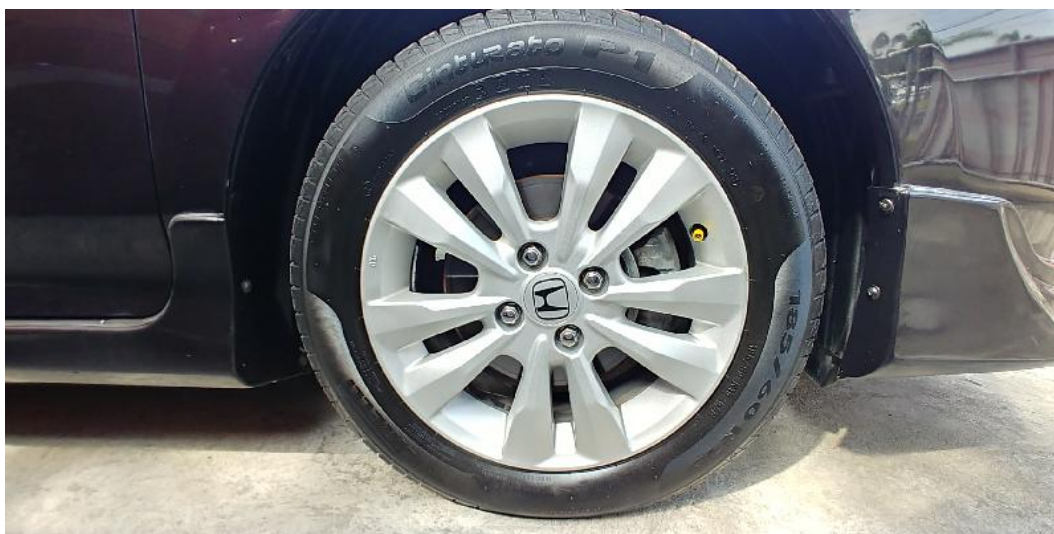
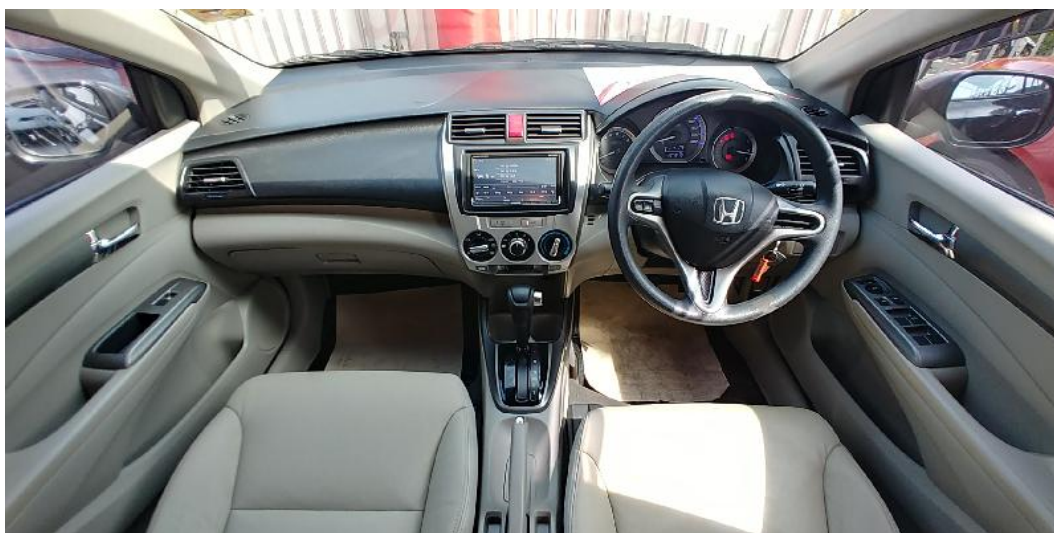
การวินิจฉัย CP 2

AIS ๒-๓ 4G+ 64% 11:54 น.

< Fault Report < Home

HONDA V46.90 > 16PIN DLC > System Scan > PGM-FI/Diesel(Engine System)

| System Name | Test Result |
| PGM-FI/Diesel(Engine System) | No Trouble Code |
