U-Car Grading Report

U-car Grading Report

รุ่น	TOYOTA HILUX VIGO 3.0 G DUAL CAB 4X4		
สี	Grey	หมายเลขทะเบียน (Plate number)	กต9071
รุ่นปี	2013	เลขไมล์	98,826กม.
แบบ	เลขตัวถัง	MR0FZ29G901692721

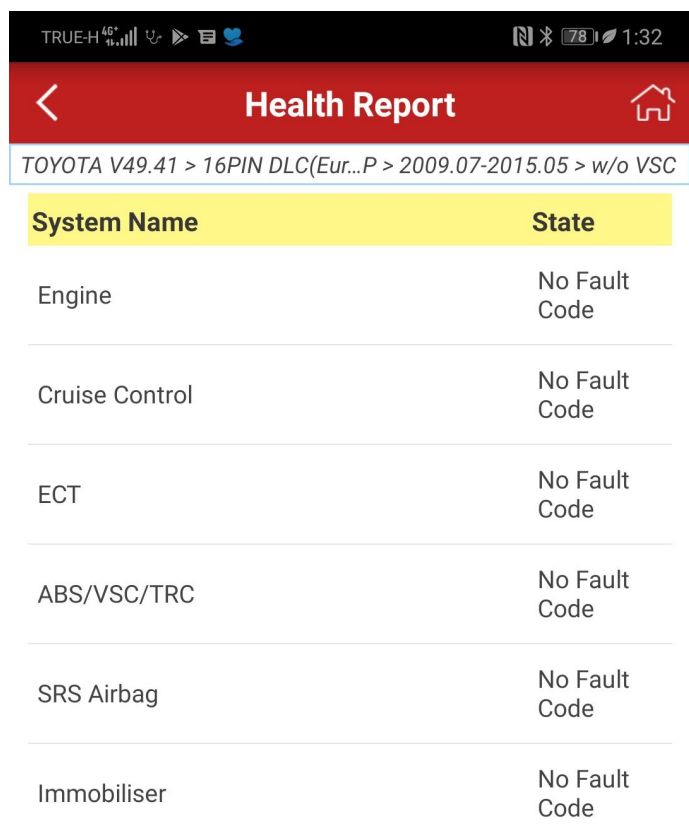
Health Report

TOYOTA V49.41 > 16PIN DLC(Eur...P > 2009.07-2015.05 > w/o VSC

System Name	State
Engine	No Fault Code
Cruise Control	No Fault Code
ECT	No Fault Code
ABS/VSC/TRC	No Fault Code
SRS Airbag	No Fault Code
Immobiliser	No Fault Code
