# U-Car Grading Report

# U-car Grading Report

รุ่น	HONDA CIVIC 1.8E		
สี	Silver	หมายเลขทะเบียน (Plate number)	6กส903
รุ่นปี	2017	เลขไมล์	58,338กม.
แบบ	เลขตัวถัง	MRHFC6620HT103132

วันที่ตรวจสอบ      2020/7/9

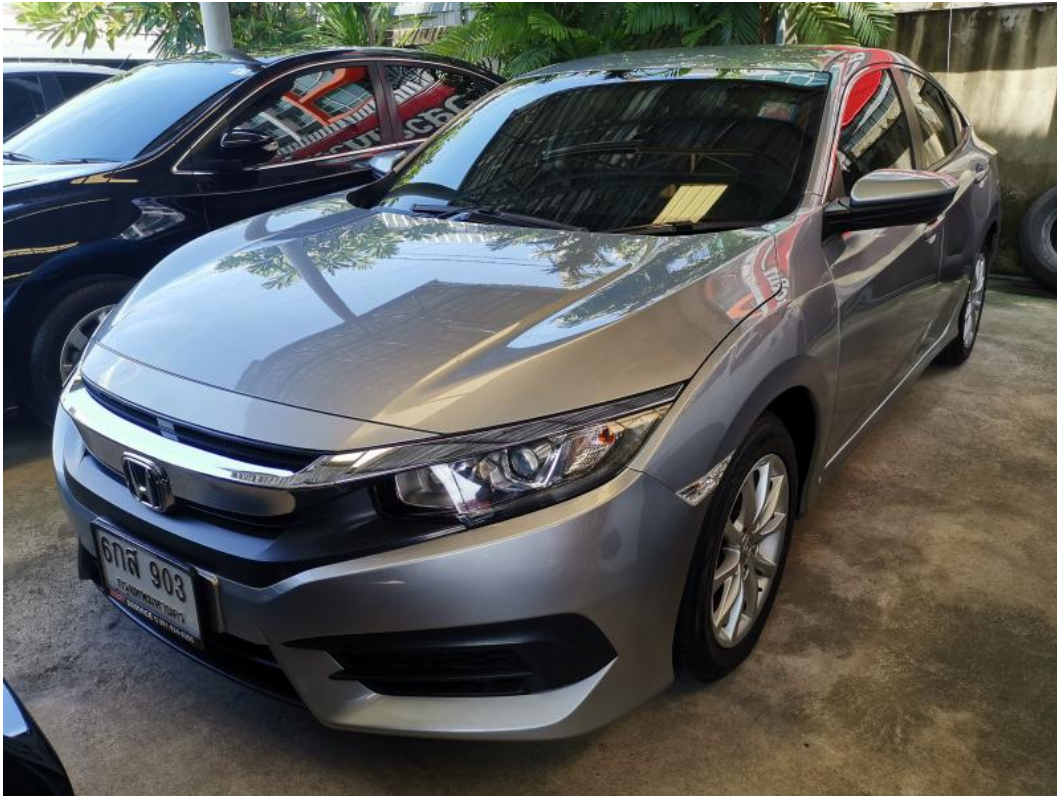
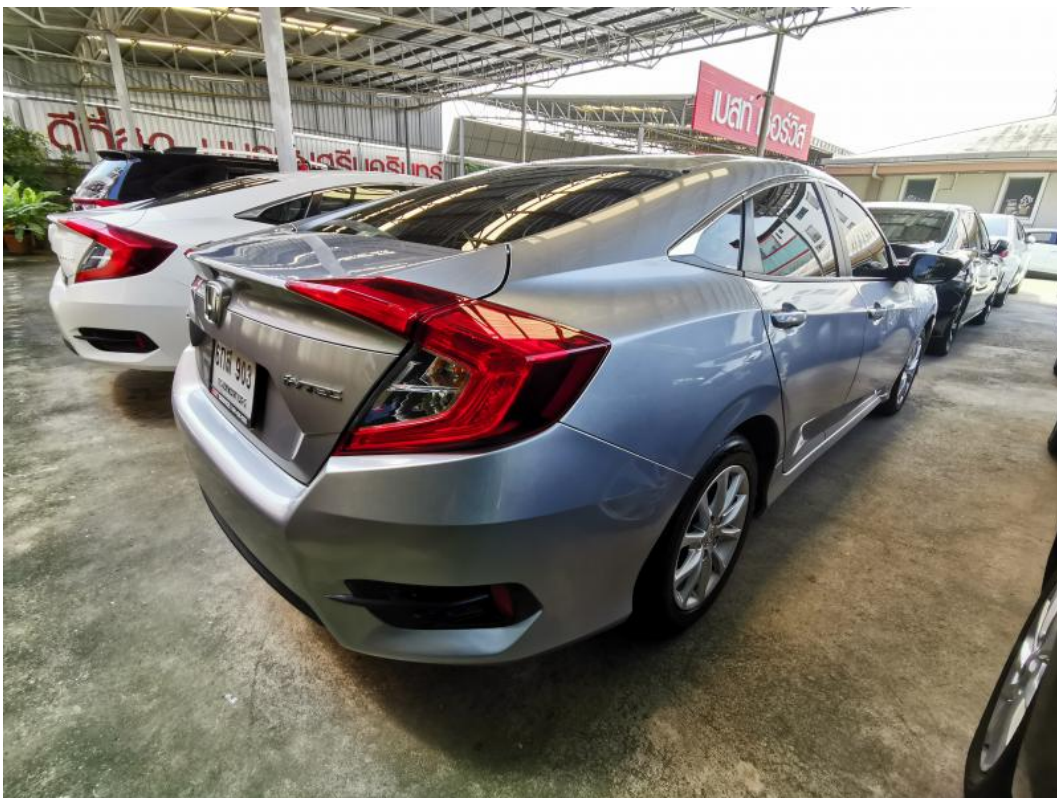
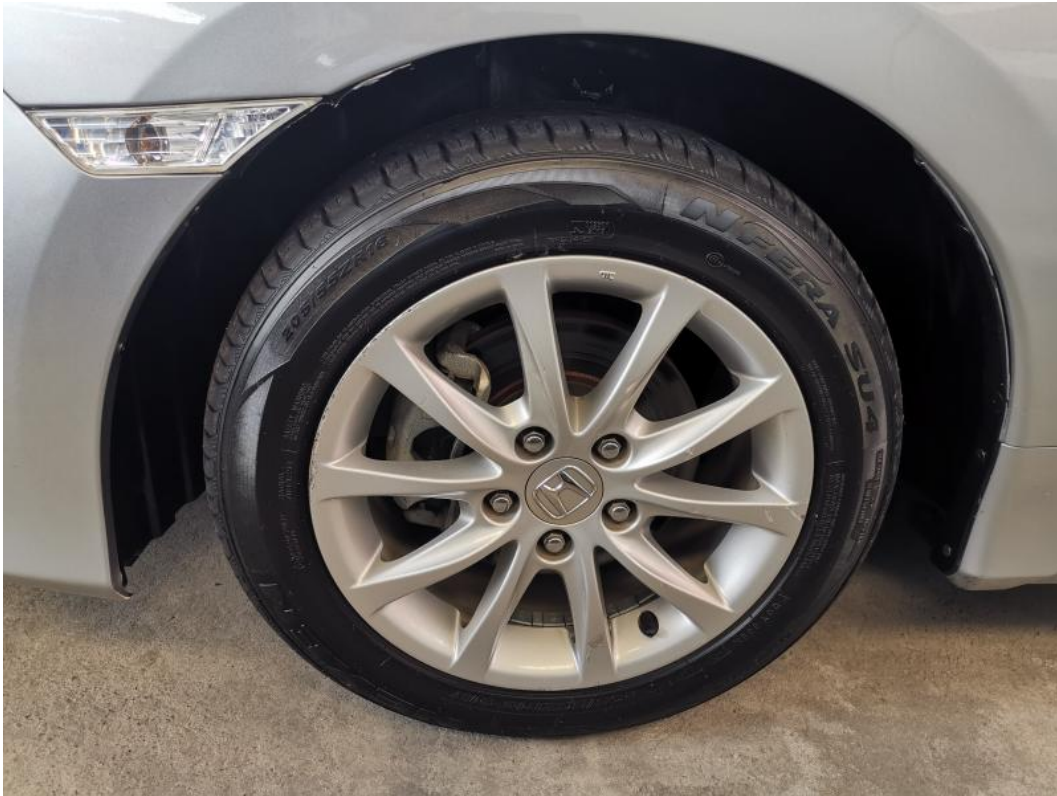
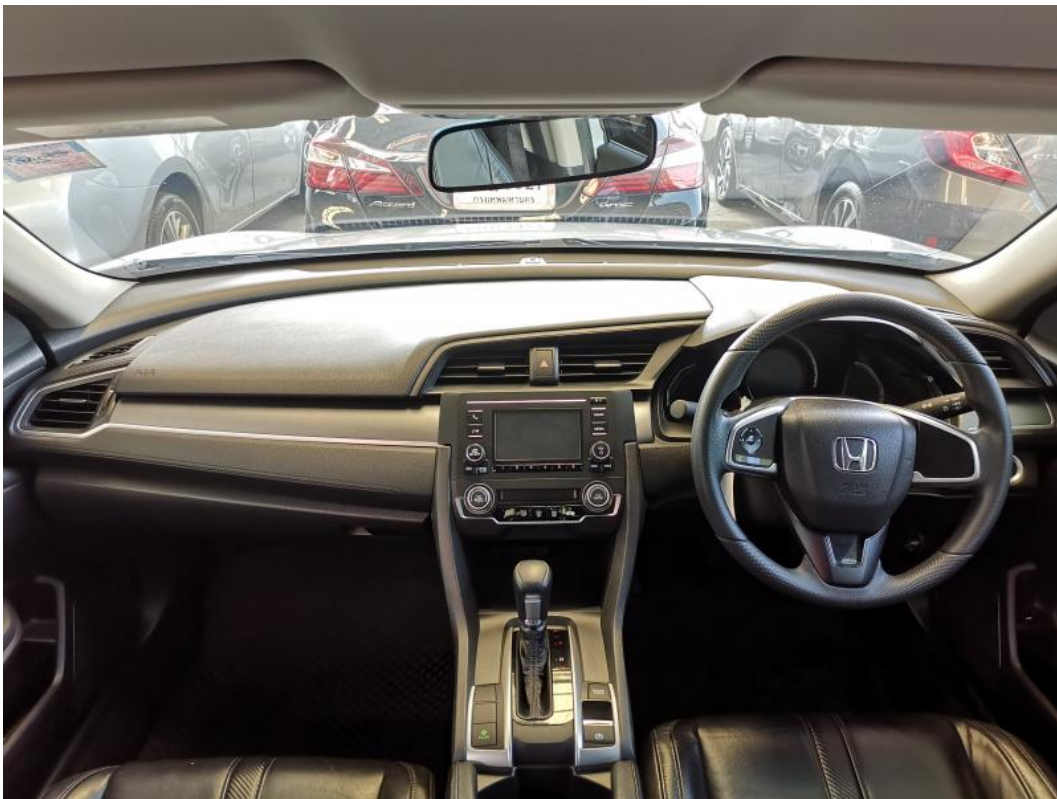
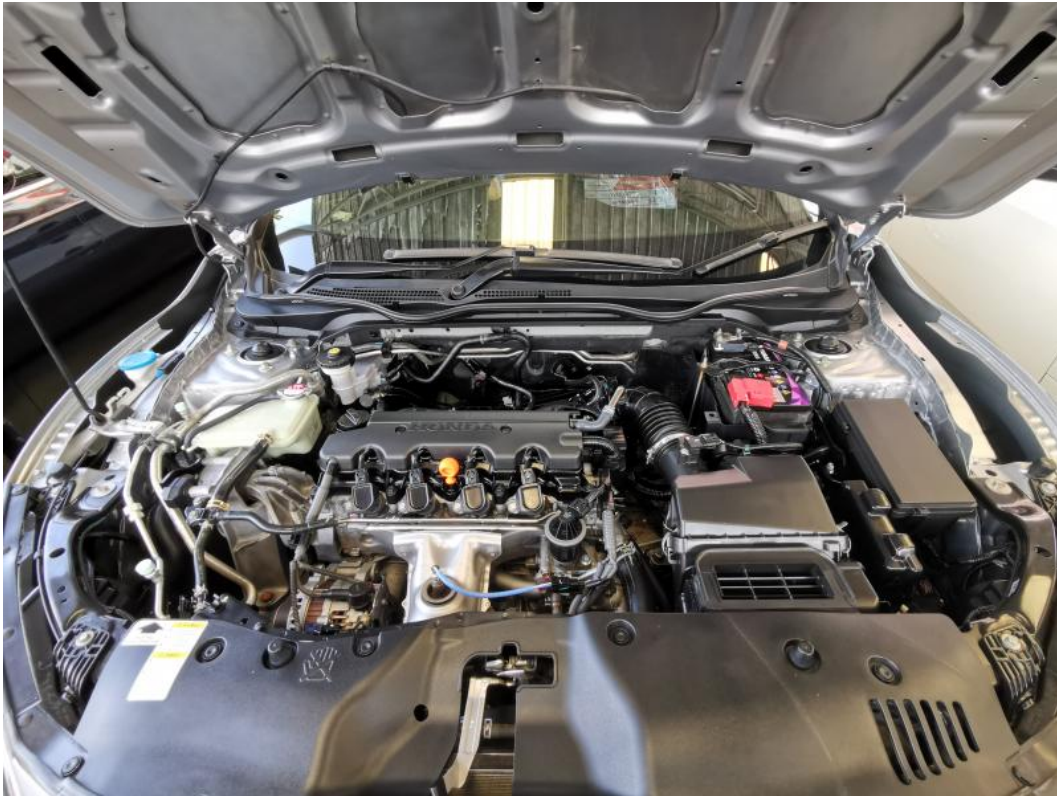
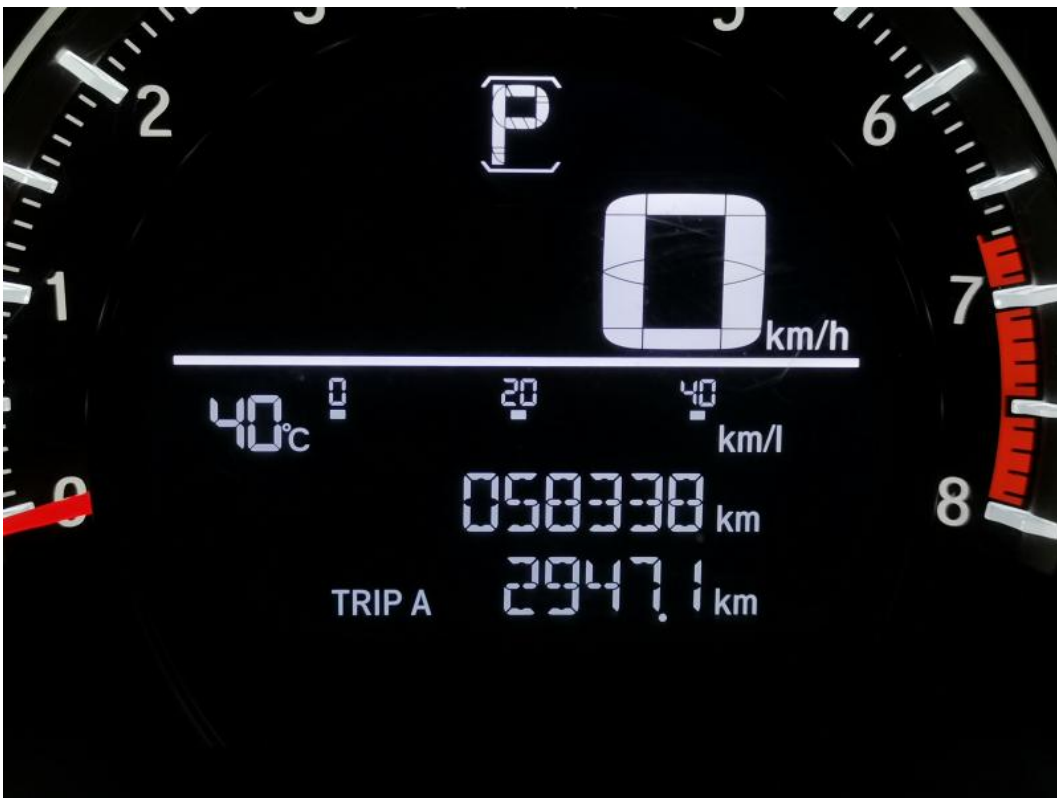
[หน้าต่าง]  
กระจกหน้ารถ หินกระเด็น บางส่วน

[ภายใน]  
การขับซี รอยย่น, รอยขีดข่วน มี  
ตกแดงอื่นๆ รอยขีดข่วน บางส่วน  
Headliner รอยย่น SS

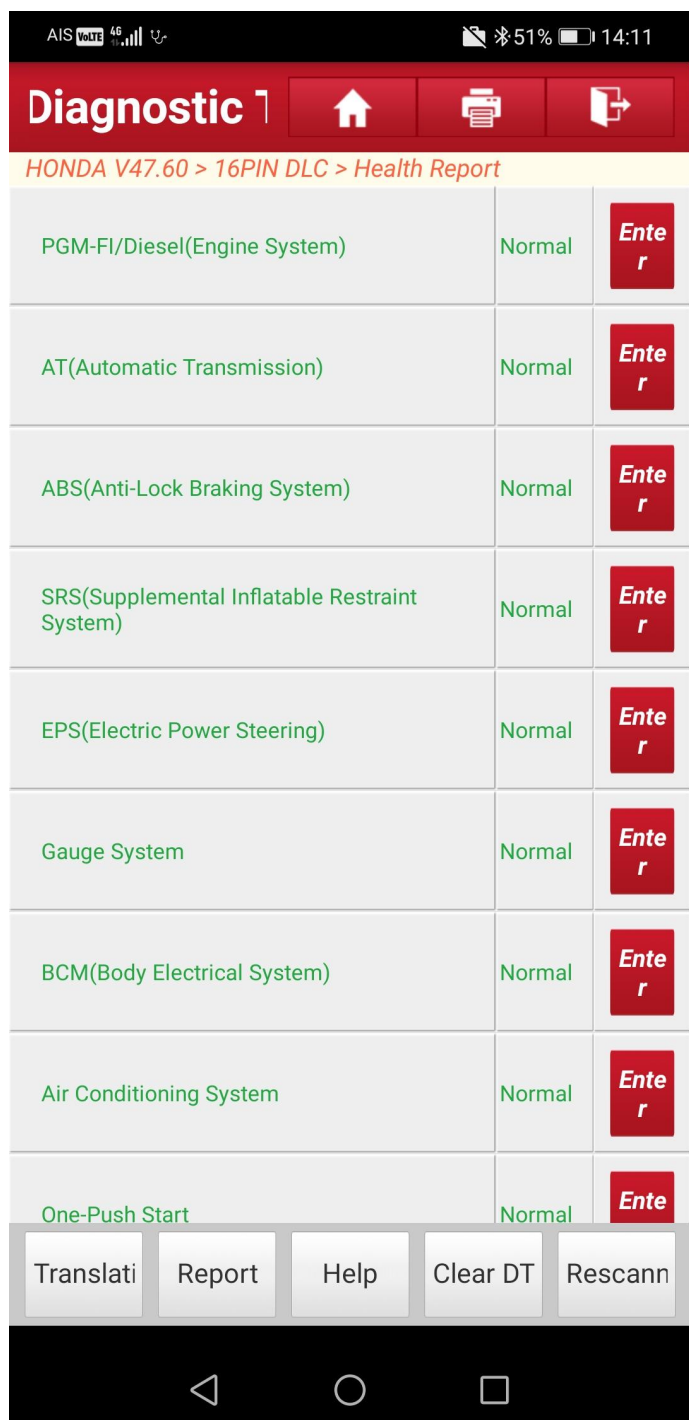
## Diagnostic 1

HONDA V47.60 > 16PIN DLC > Health Report

PGM-FI/Diesel(Engine System)	Normal	Enter
AT(Automatic Transmission)	Normal	Enter
ABS(Anti-Lock Braking System)	Normal	Enter
SRS(Supplemental Inflatable Restraint System)	Normal	Enter
EPS(Electric Power Steering)	Normal	Enter
Gauge System	Normal	Enter
BCM(Body Electrical System)	Normal	Enter
Air Conditioning System	Normal	Enter
One-Push Start	Normal	Enter
