# U-Car Grading Report

หนังสือรับรอง โดย GOO INSPECTION

| รุ่น | TOYOTA FORTUNER 2.8 | | |
| รุ่นปี | 2016 | เลขไมล์ | 112,245กม. |

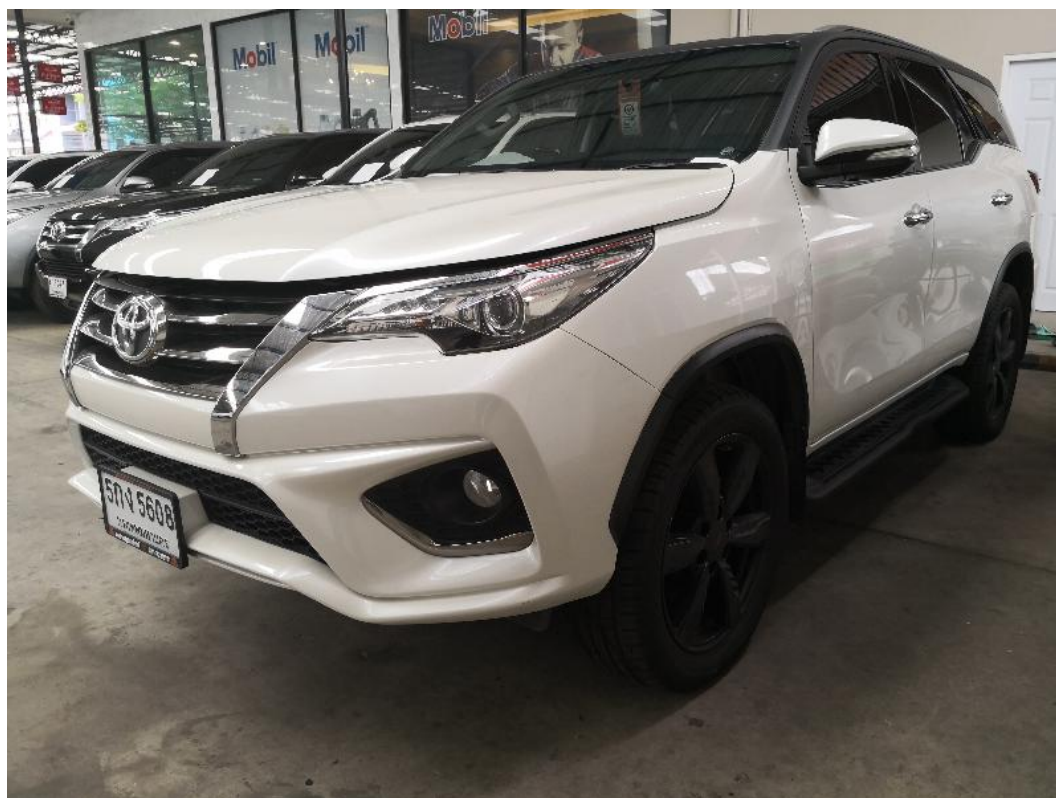
การวินิจฉัย CP 1

| System Scan | |
| TOYOTA V49.16 > 16PIN DLC(Ja...-2016.07 > Others > System Scan | |

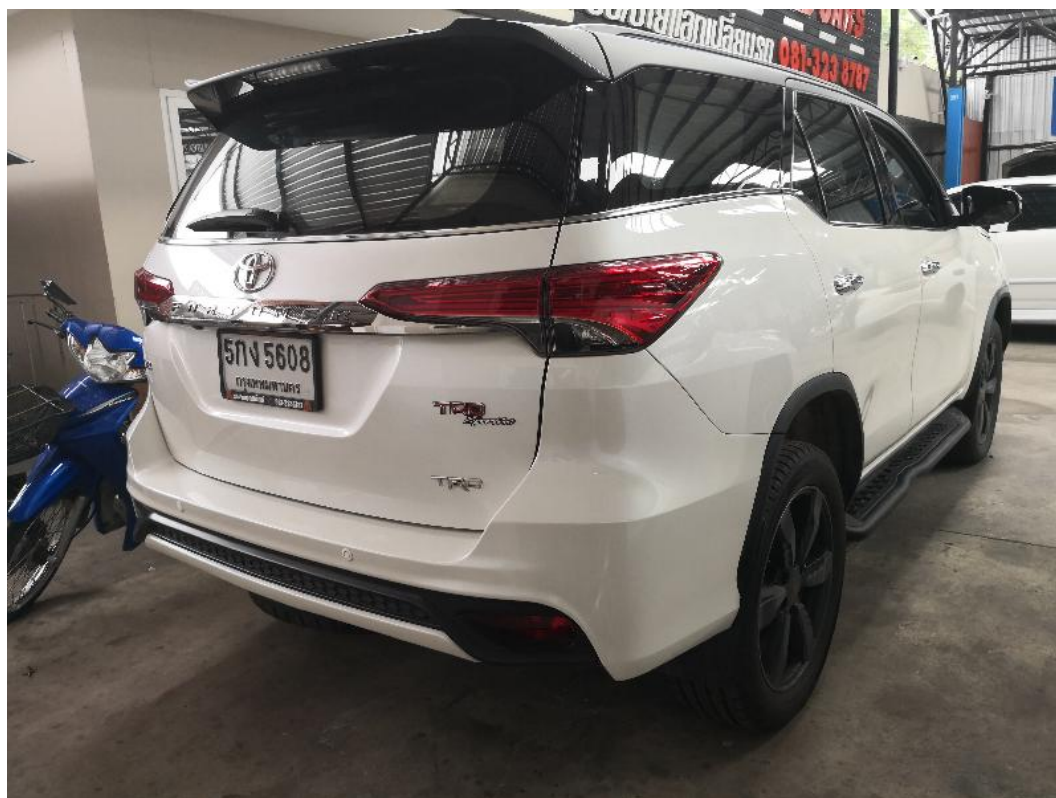
การวินิจฉัย CP 2

| System Scan | |
|---|---|
| System Name | State |
| Engine and ECT | Equipped |
| Cruise Control | Equipped |
| ABS/VSC/TRC | Equipped |
| SRS Airbag | Equipped |
| Entry&Start | Equipped |
| Air Conditioner | Equipped |
| Combination Meter | Equipped |
| Power Source Control | Equipped |
| Starting Control | Equipped |
| AFS | Equipped |
