# U-Car Grading Report

รายงานผลการตรวจเช็คสภาพรถยนต์  
ภายใต้การดูแลของสมาคมการประเมินสภาพรถยนต์ประเทศไทย

รุ่น	HONDA JAZZ 1.5		
สี	Black	หมายเลขทะเบียน (Plate number)	8กธ8315
รุ่นปี	2019	เลขไมล์	23,736กม.
แบบ	เลขตัวถัง	MRHGK5830KT106300

วันที่ตรวจสอบ      2021/9/29

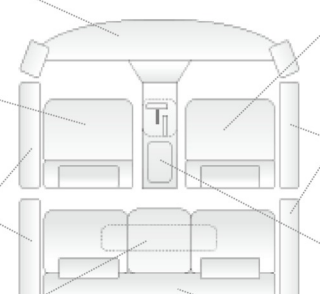
Steering wheel ★★★★★			
Dashboard ★★★★★

Front right seat ★★★★★

Front left seat ★★★★★			Front and back right door trim ★★★★★		
Front and back left door trim ★★★★★			Console ★★★★★		
Rear seat ★★★★★			Luggage room ★★★★★

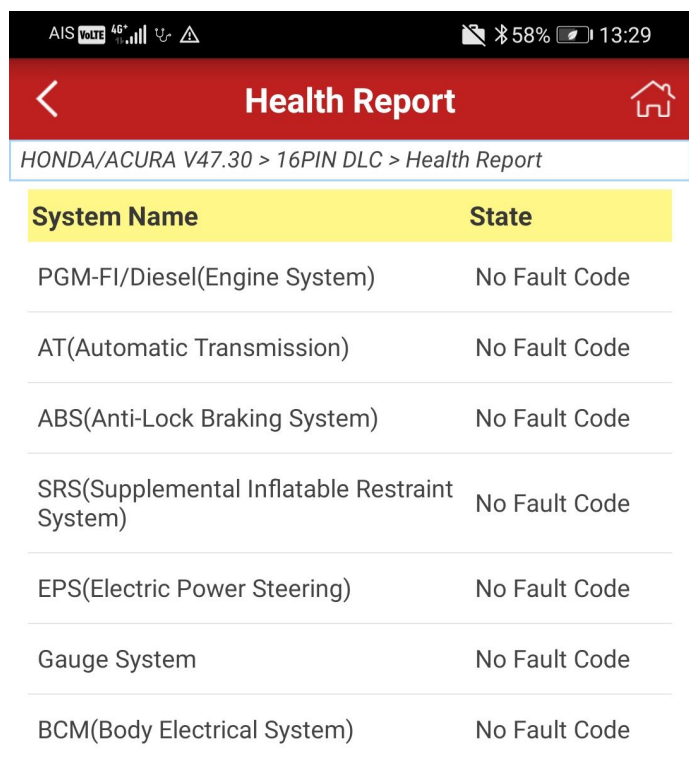
**Health Report**

HONDA/ACURA V47.30 > 16PIN DLC > Health Report

System Name	State
PGM-FI/Diesel(Engine System)	No Fault Code
AT(Automatic Transmission)	No Fault Code
ABS(Anti-Lock Braking System)	No Fault Code
SRS(Supplemental Inflatable Restraint System)	No Fault Code
EPS(Electric Power Steering)	No Fault Code
Gauge System	No Fault Code
BCM(Body Electrical System)	No Fault Code
