# U-Car Grading Report

# U-car Grading Report

| รุ่น | TOYOTA COROLLA ALTIS 1.6G | | |
| รุ่นปี | 2010 | เลขไมล์ | 149,080กม. |

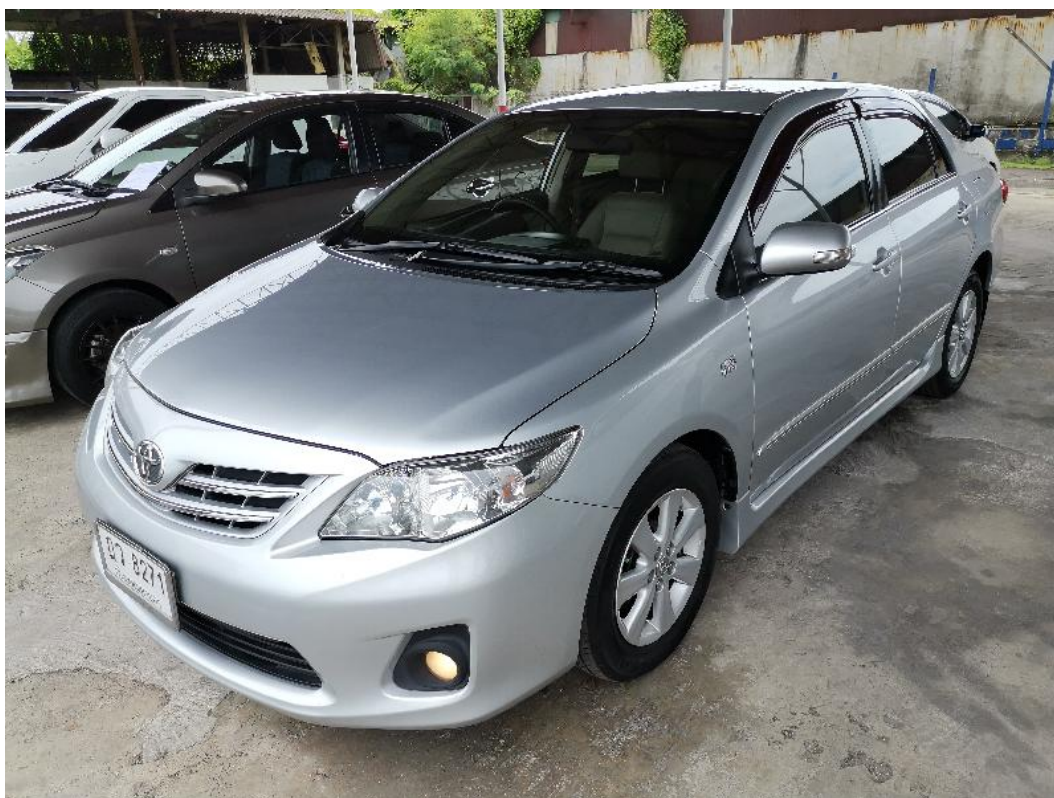
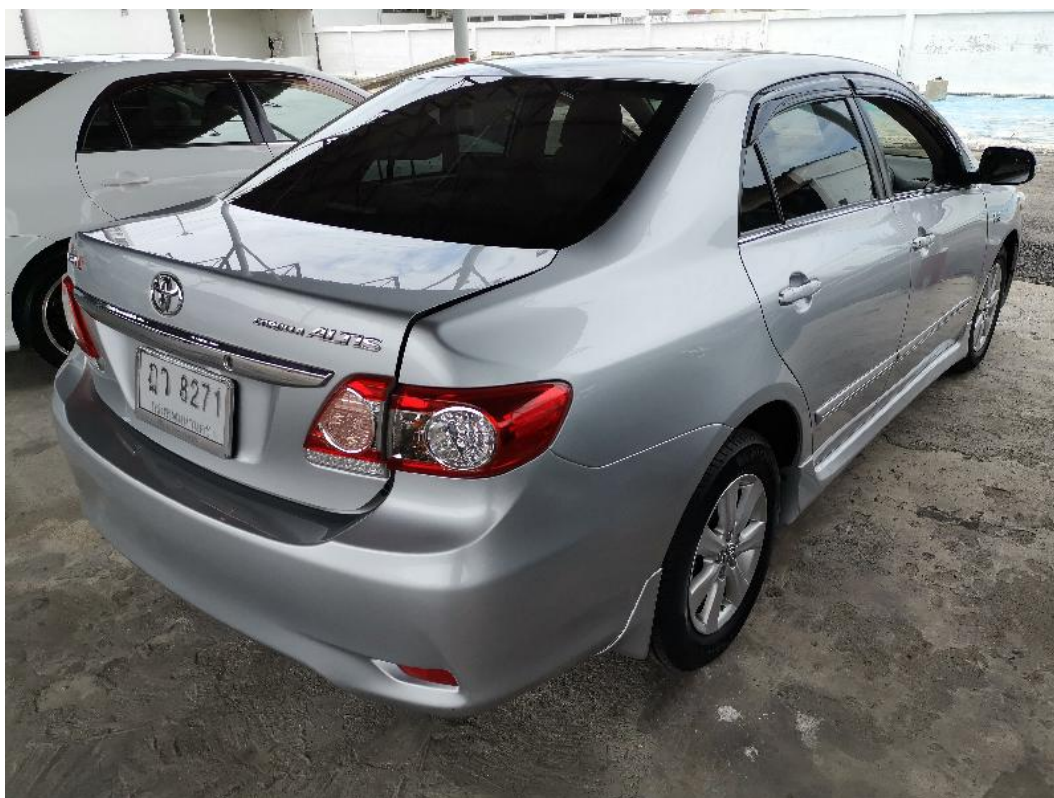
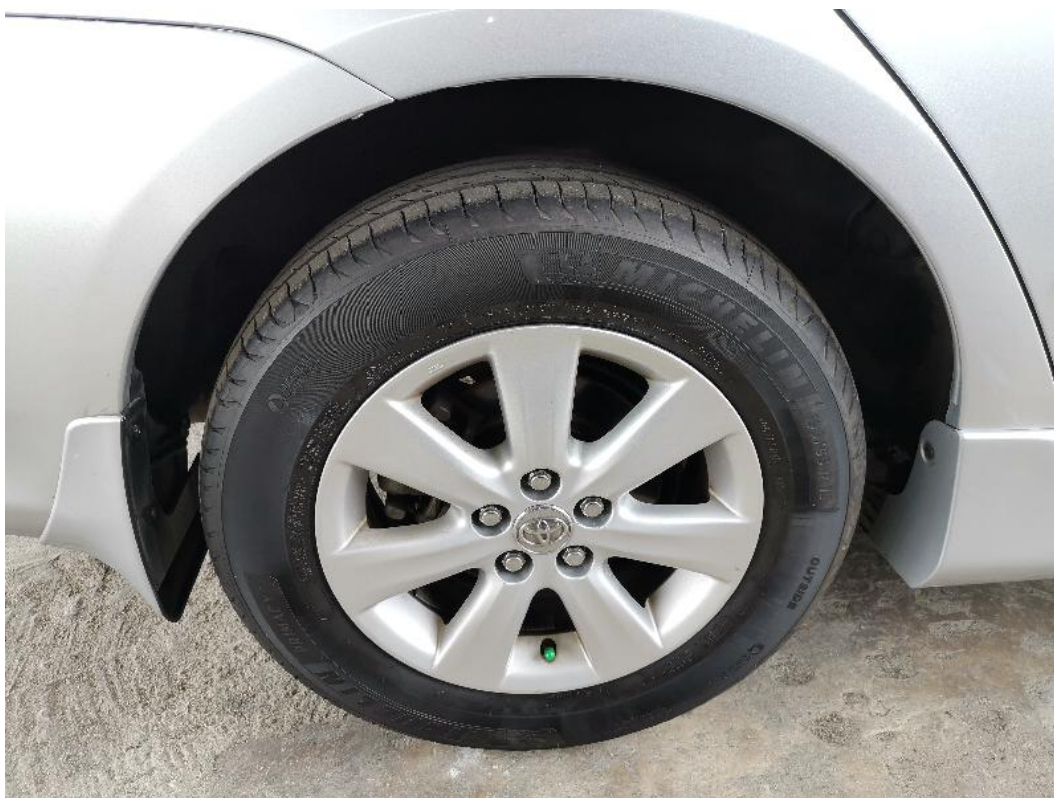
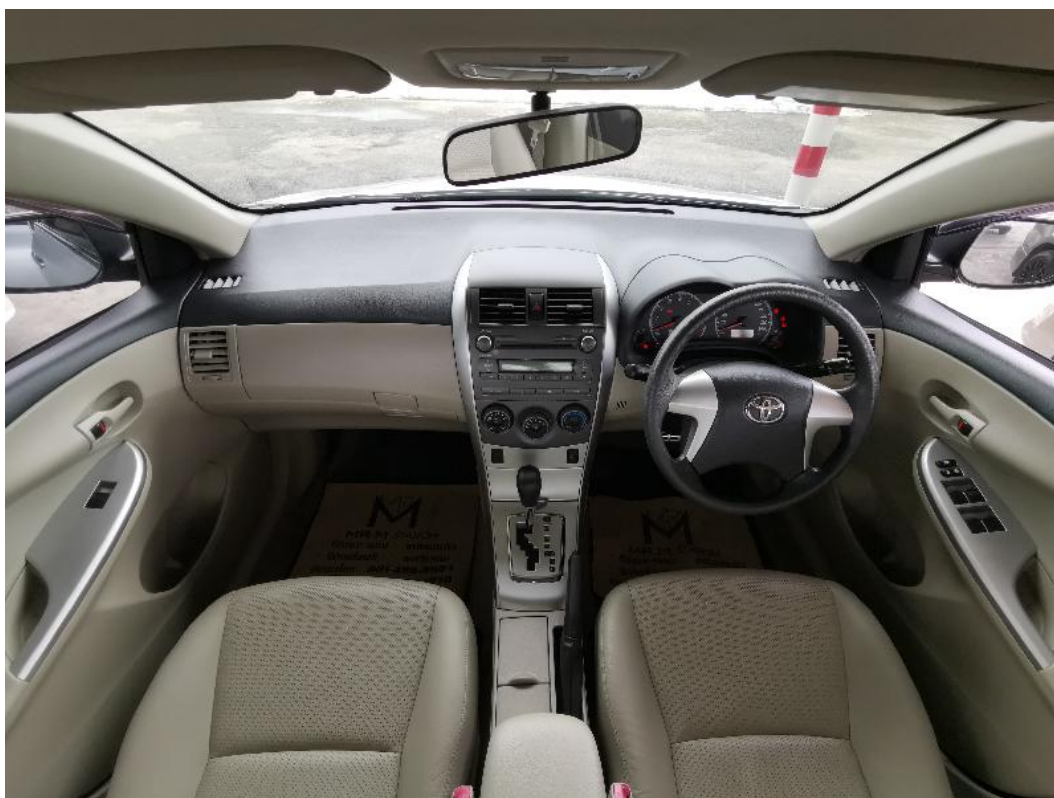
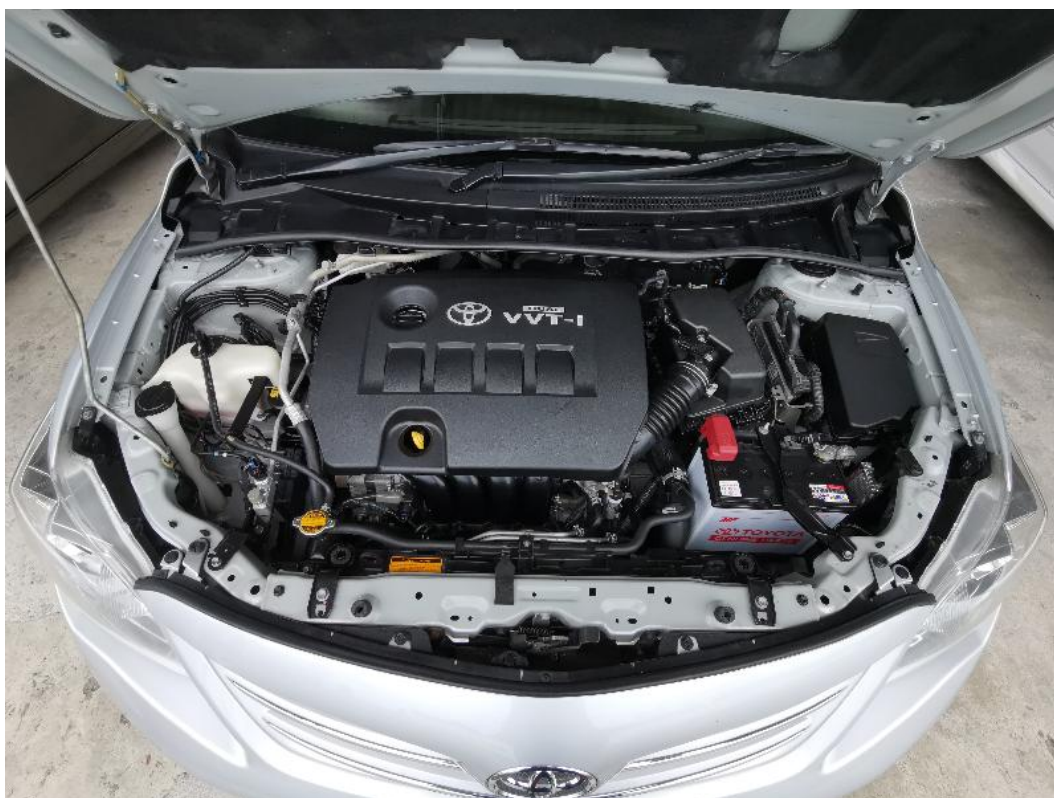
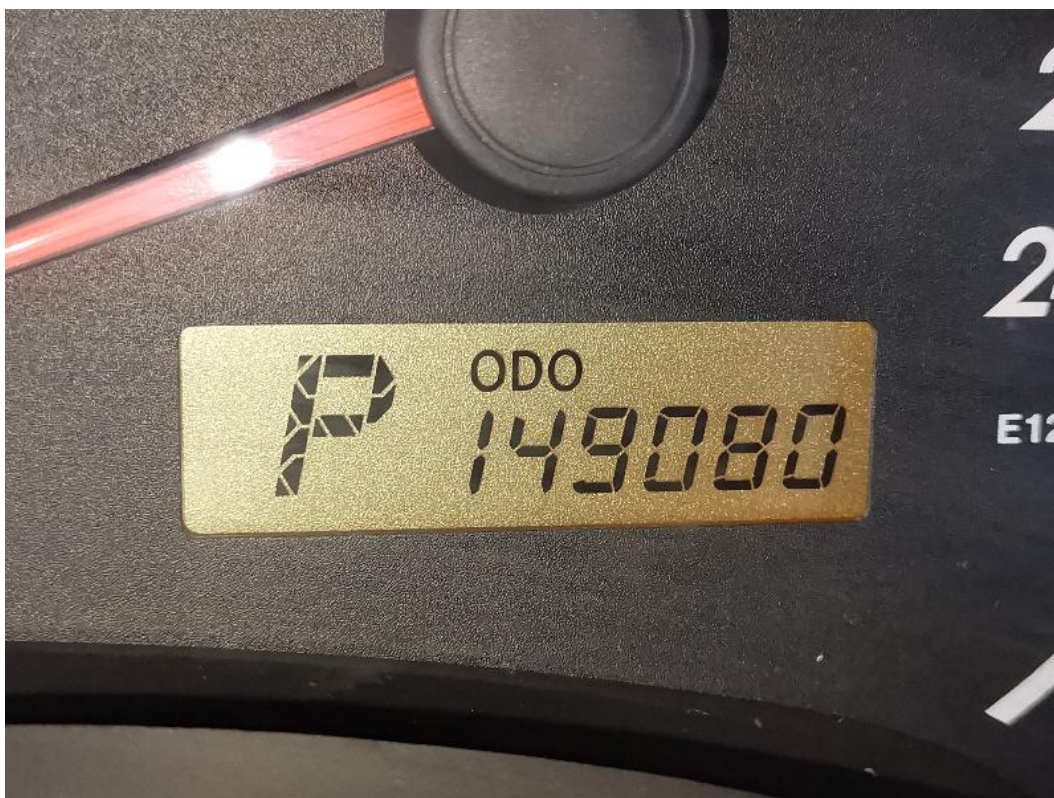
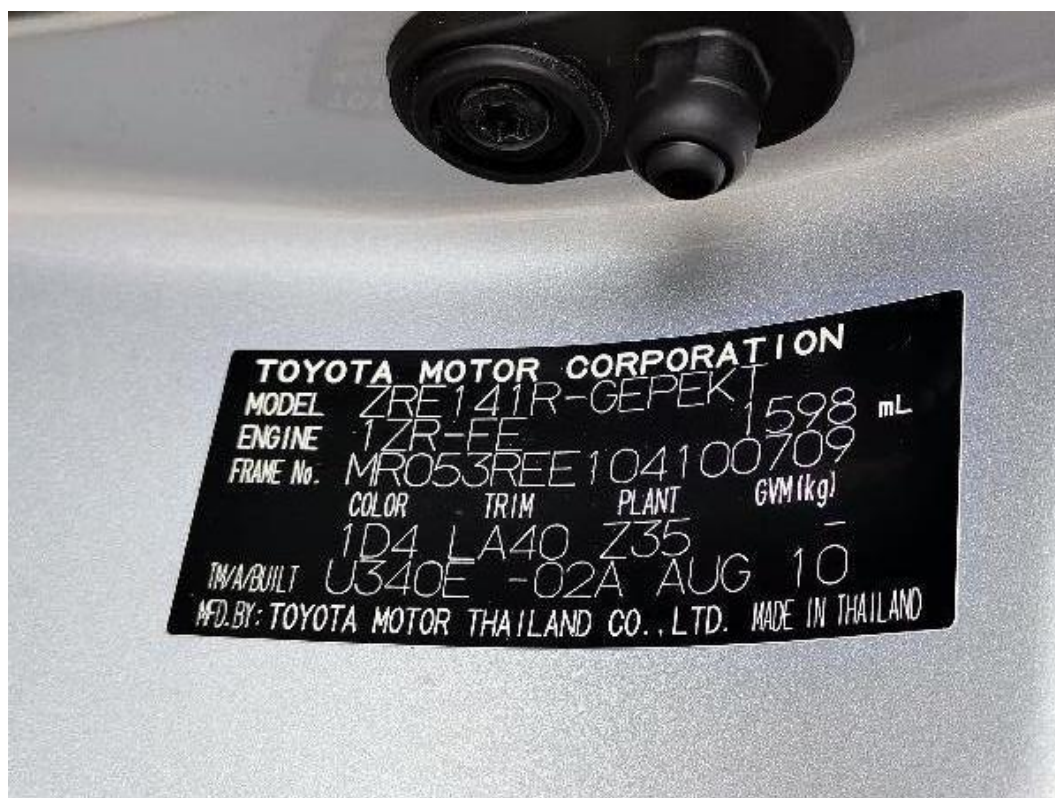
การวินิจฉัย CP 1

| Health Report | |
|---|---|
| TOYOTA V49.20 > 16PIN DLC(Europe a....) Product > -2012.11 > w/o Smart Key | |
| System Name | State |
| Engine and ECT | No Fault Code |
| Cruise Control | No Fault Code |
| ABS/VSC/TRC | No Fault Code |
| EMPS | No Fault Code |
| SRS Airbag | No Fault Code |
| Air Conditioner | No Fault Code |
| Combination Meter | No Fault Code |
| Immobiliser | No Fault Code |
| Main Body | No Fault Code |
| D-Door Motor | No Fault Code |
