U-Car Grading Report

รายงานผลการตรวจเช็คสภาพรถยนต์
ภายใต้การดูแลของสมาคมการประเมินสภาพรถยนต์ประเทศไทย

รุ่น	TOYOTA FORTUNER 2.5V4x2		
สี	White		
รุ่นปี	2015	เลขไมล์	153,834กม.
แบบ	เลขตัวถัง	MR0ZR69G700129757

วันที่ตรวจสอบ	18 มีนาคม 2562	วันที่ตรวจสอบอีกครั้ง	
---------------	----------------	-----------------------	--

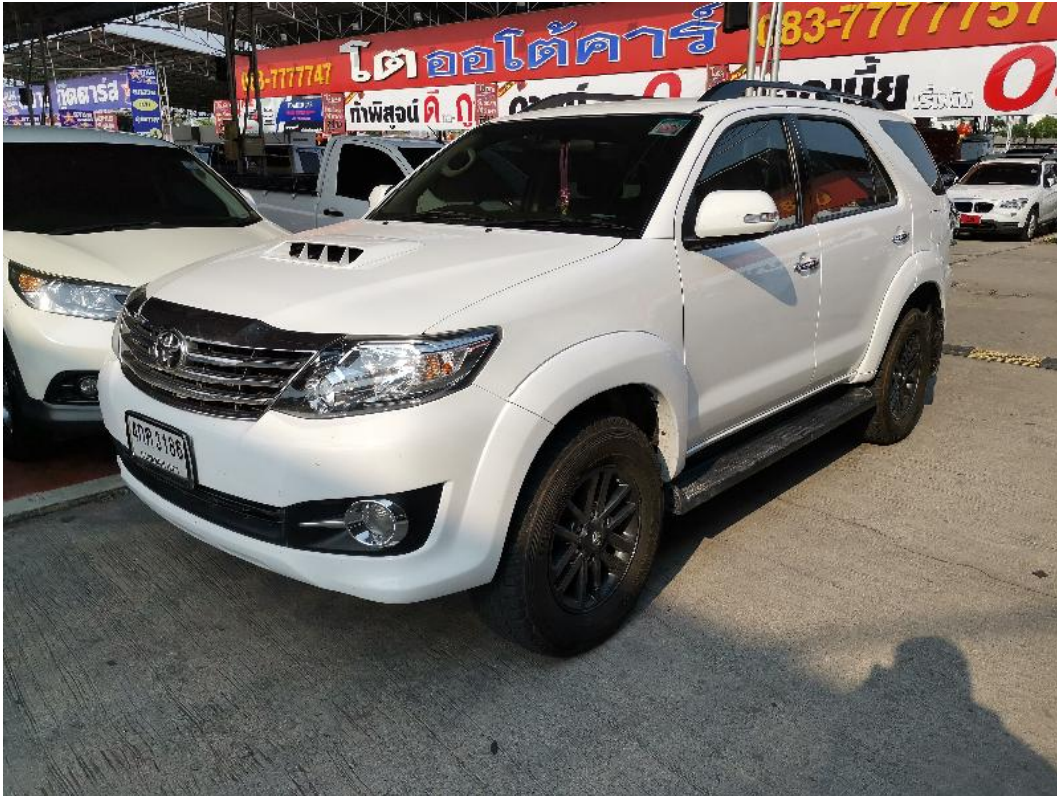
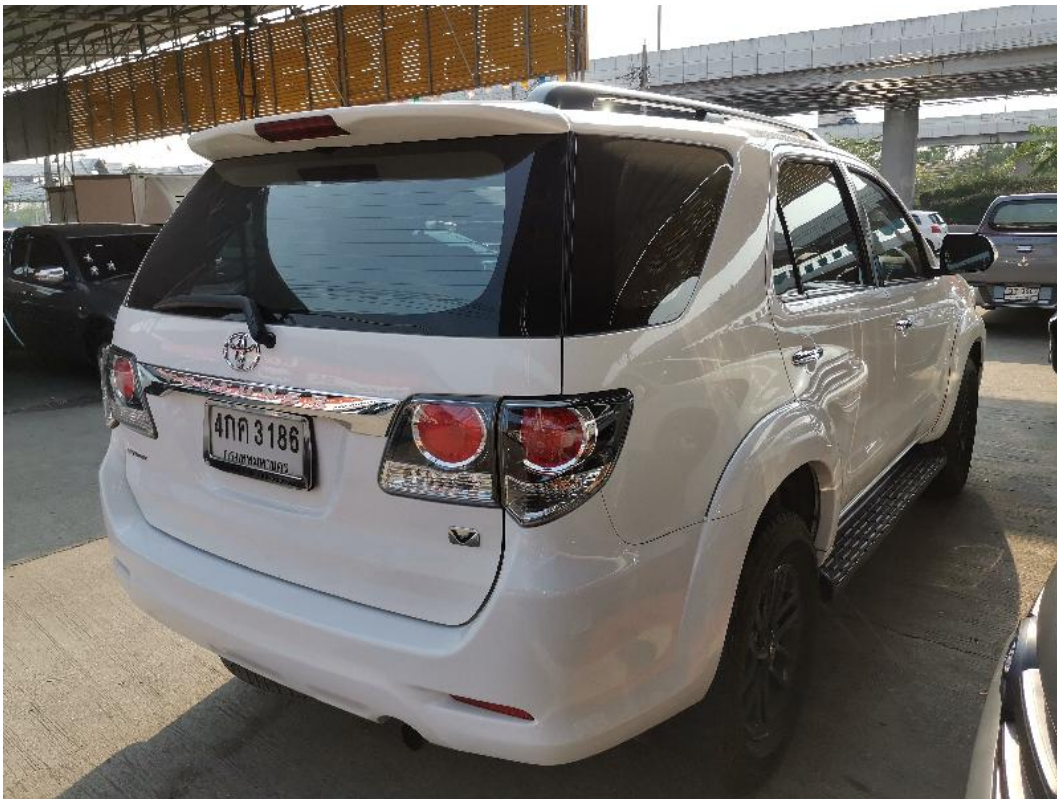
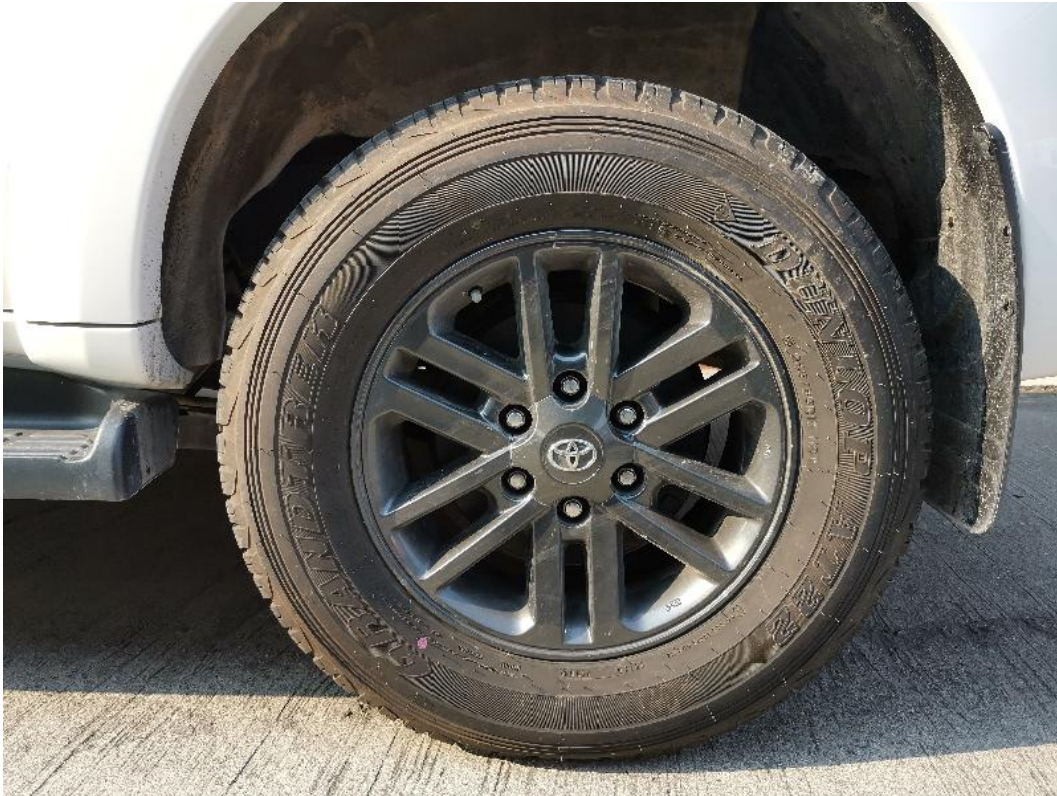
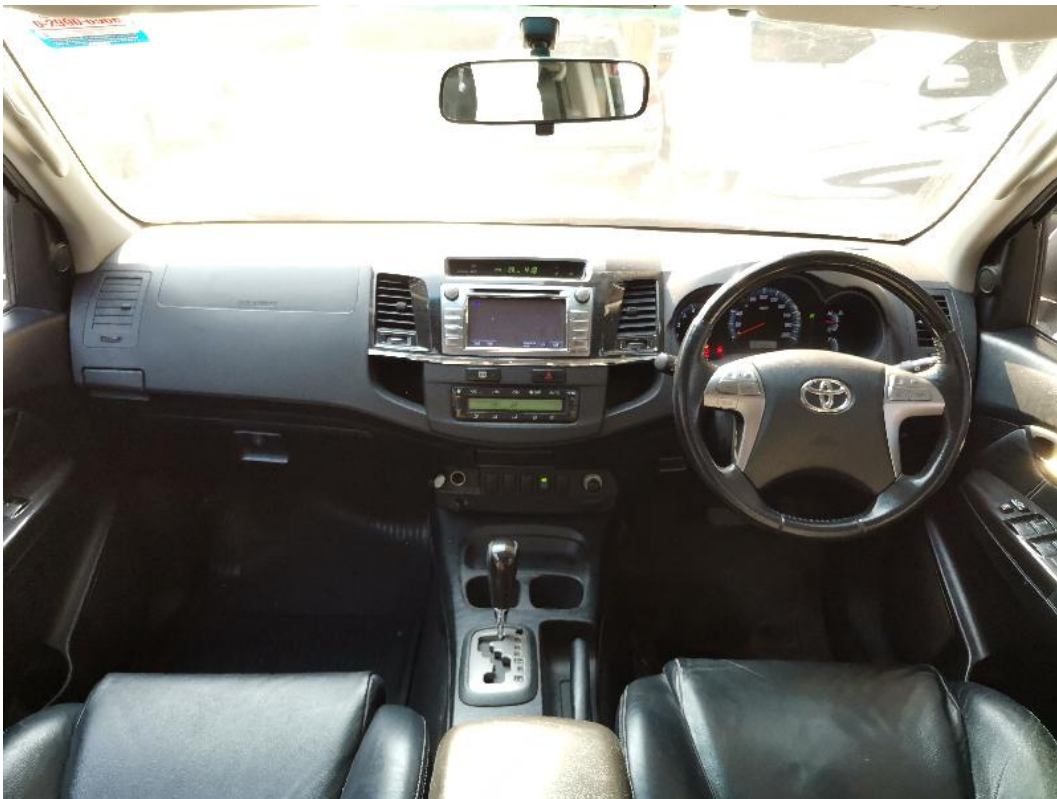
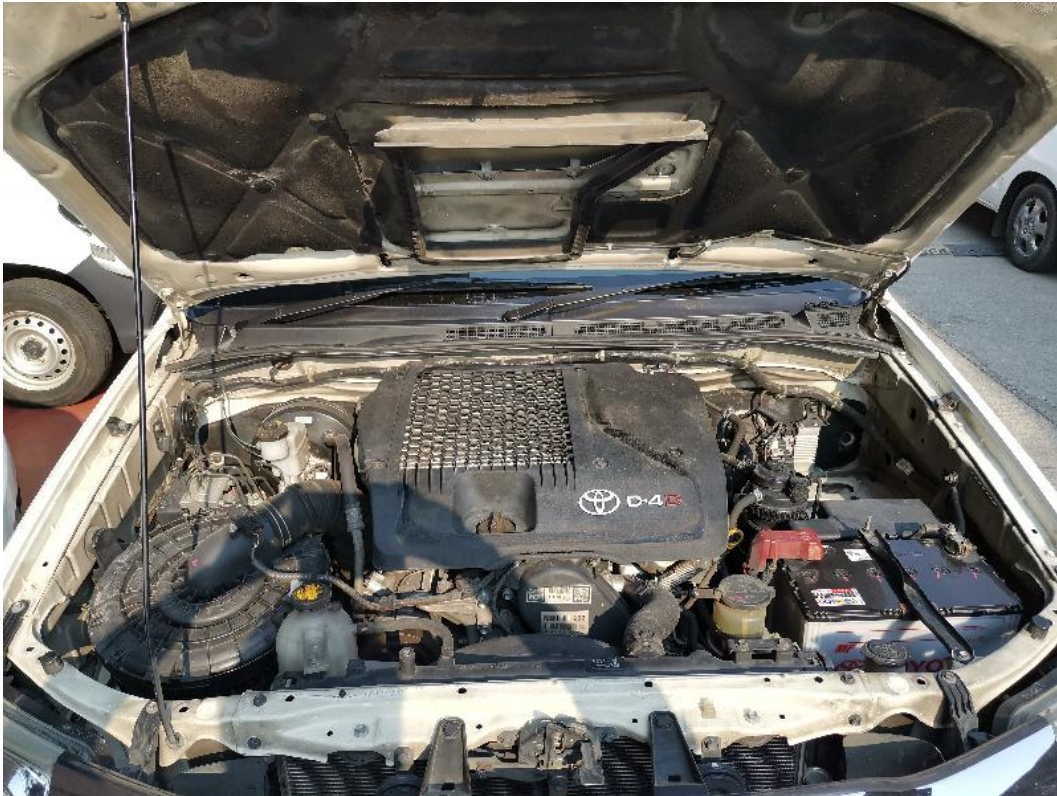
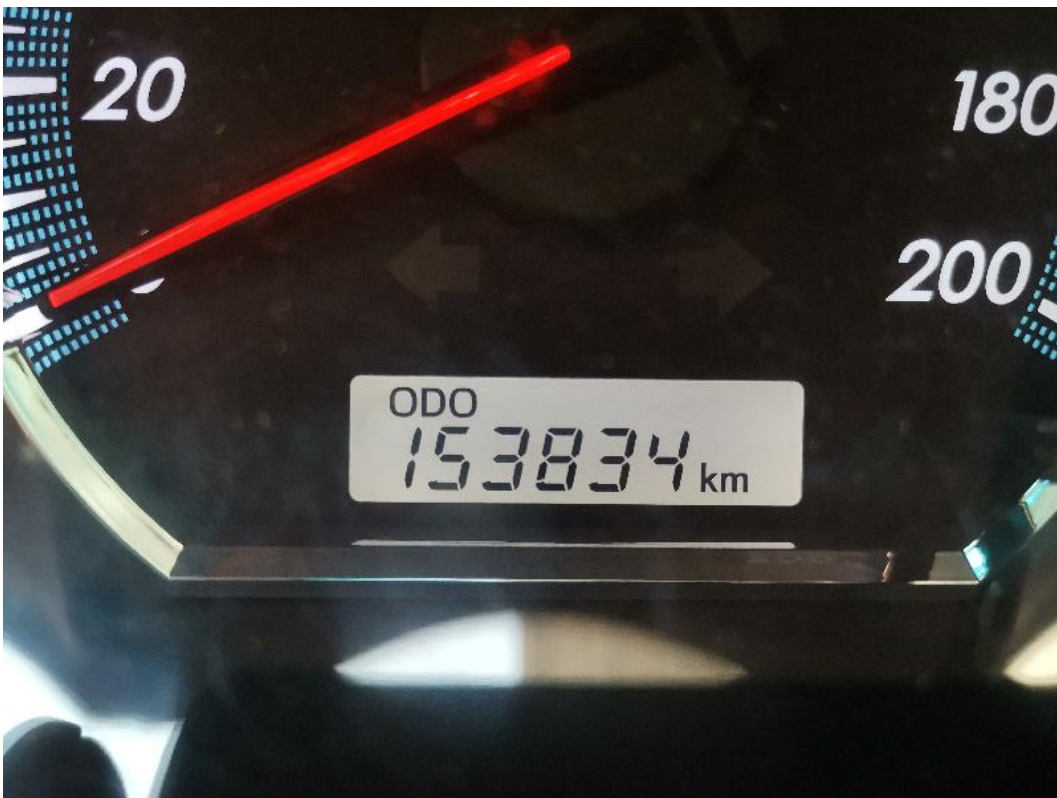
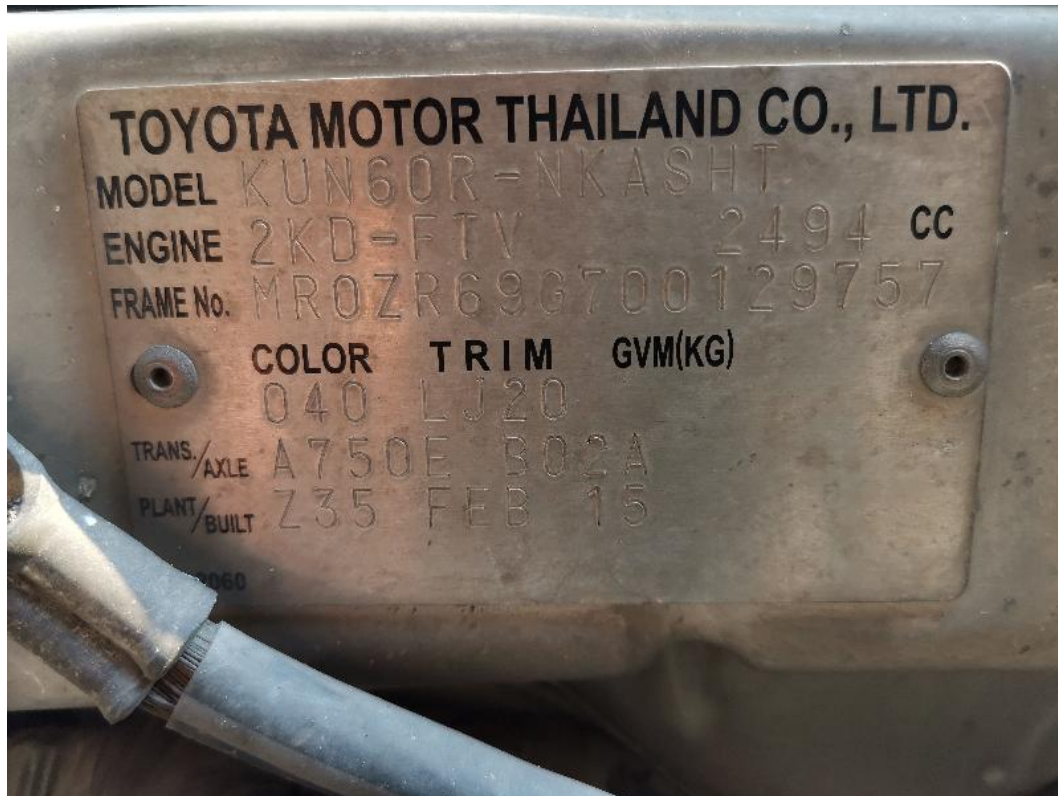
<p>Front left fender ★★★★★</p> <p>Front left tire, alloy wheel, wheel cover ร่องยางระดับ 7 ★★★★★</p> <p>Front left door ★★★★★</p> <p>Left side step / side spoiler ★★★★★</p> <p>Rear left door ★★★★★</p> <p>Left back tire, alloy wheel, wheel cover ร่องยางระดับ 7 ★★★★★</p> <p>Left back fender ★★★★★</p> <p>Roof ★★★★★</p> <p>Dashboard ★★★★★</p> <p>Front left seat ★★★★★</p> <p>Front and back left door trim ★★★★★</p> <p>Rear seat ★★★★★</p>		<p>Bonnet / hood ★★★★★</p> <p>Front bumper ★★★★★</p> <p>Front right fender ★★★★★</p> <p>Front right tire, alloy wheel, wheel cover ร่องยางระดับ 7 ★★★★★</p> <p>Front right door ★★★★★</p> <p>Right side step / side spoiler ★★★★★</p> <p>Rear right door ★★★★★</p> <p>Right front tire, alloy wheel, wheel cover ร่องยางระดับ 7 ★★★★★</p> <p>Right back fender ★★★★★</p> <p>Trunk lid / boot lid ★★★★★</p> <p>Back rear spoiler & under spoiler ★★★★★</p> <p>Back rear bumper ★★★★★</p> <p>Steering wheel ★★★★☆</p> <p>Front right seat ★★★☆☆</p> <p>Front and back right door trim ★★★★★</p> <p>Console ★★★★★</p> <p>Luggage room ★★★★★</p>	<p>[เบา] Right fog driving light หมอก ขุ่นมัว บางส่วน Left fog driving light หมอก ขุ่นมัว บางส่วน</p> <p>[ภายใน] การขับที่ รอยย่น,รอยขีดข่วน มี ตกแต่งอื่นๆ รอยขีดข่วน บางส่วน Headliner คราบ S Headliner รอยย่น SS</p>

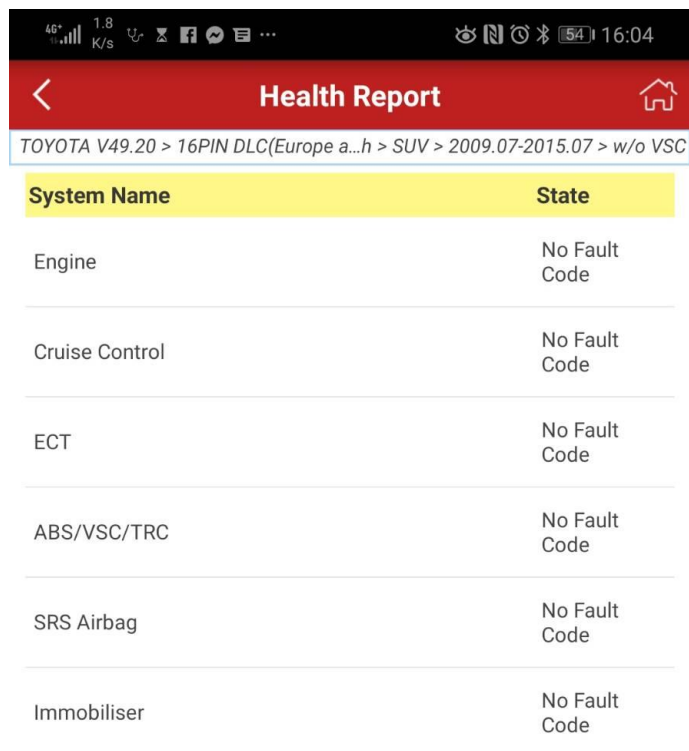
การวินิจฉัย CP 1

Health Report

TOYOTA V49.20 > 16PIN DLC(Europe a...h > SUV > 2009.07-2015.07 > w/o VSC

System Name	State
Engine	No Fault Code
Cruise Control	No Fault Code
ECT	No Fault Code
ABS/VSC/TRC	No Fault Code
SRS Airbag	No Fault Code
Immobiliser	No Fault Code
