U-Car Grading Report

รายงานผลการตรวจเช็คสภาพรถยนต์
ภายใต้การดูแลของสมาคมการประเมินสภาพรถยนต์ประเทศญี่ปุ่น

รุ่น	HONDA CITY 1.5		
สี	Silver	หมายเลขทะเบียน (Plate number)	4กม1716
รุ่นปี	2016	เลขไมล์	162,054กม.
แบบ	เลขตัวถัง	MRHGM6620GP106527

เครื่องยนต์	สภาพดี
วันที่ตรวจสอบ	2021/7/12
สาขา	CARRO Automall
ที่อยู่

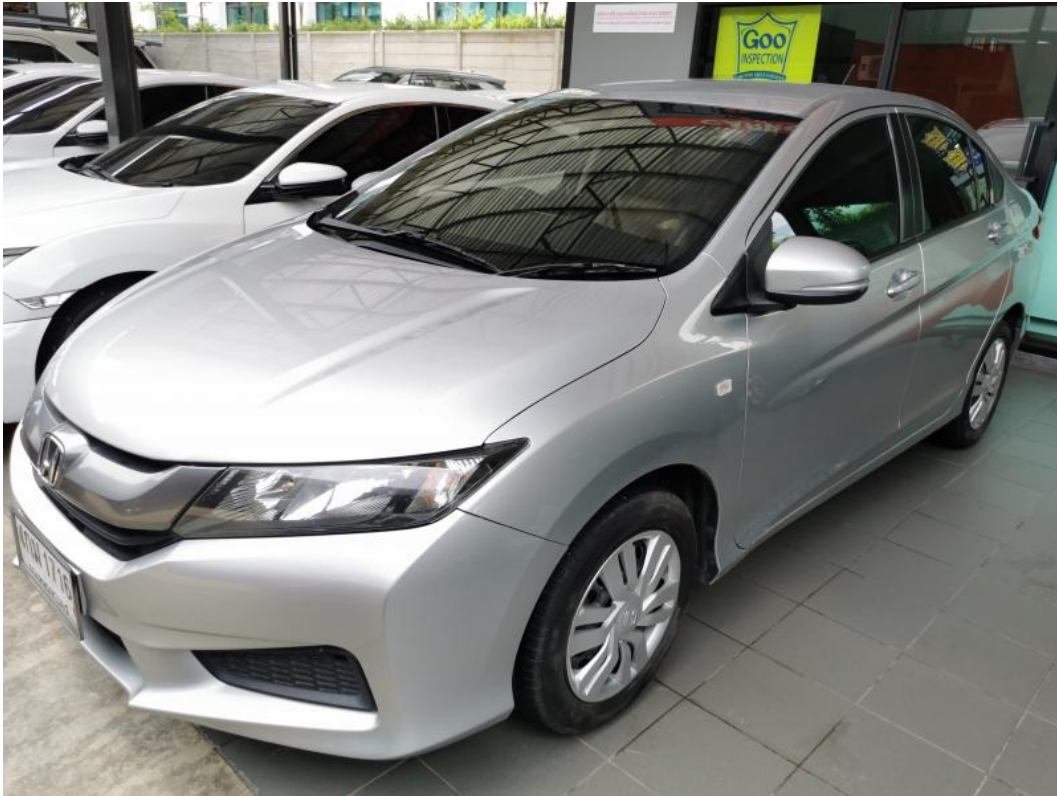
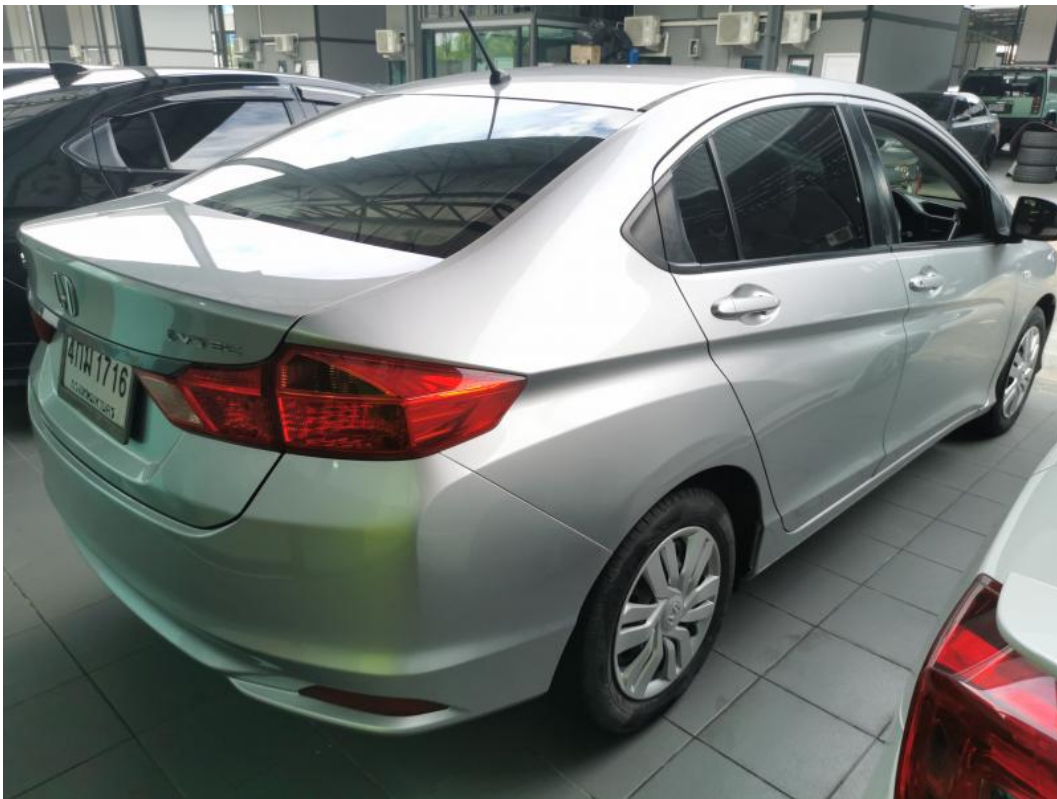
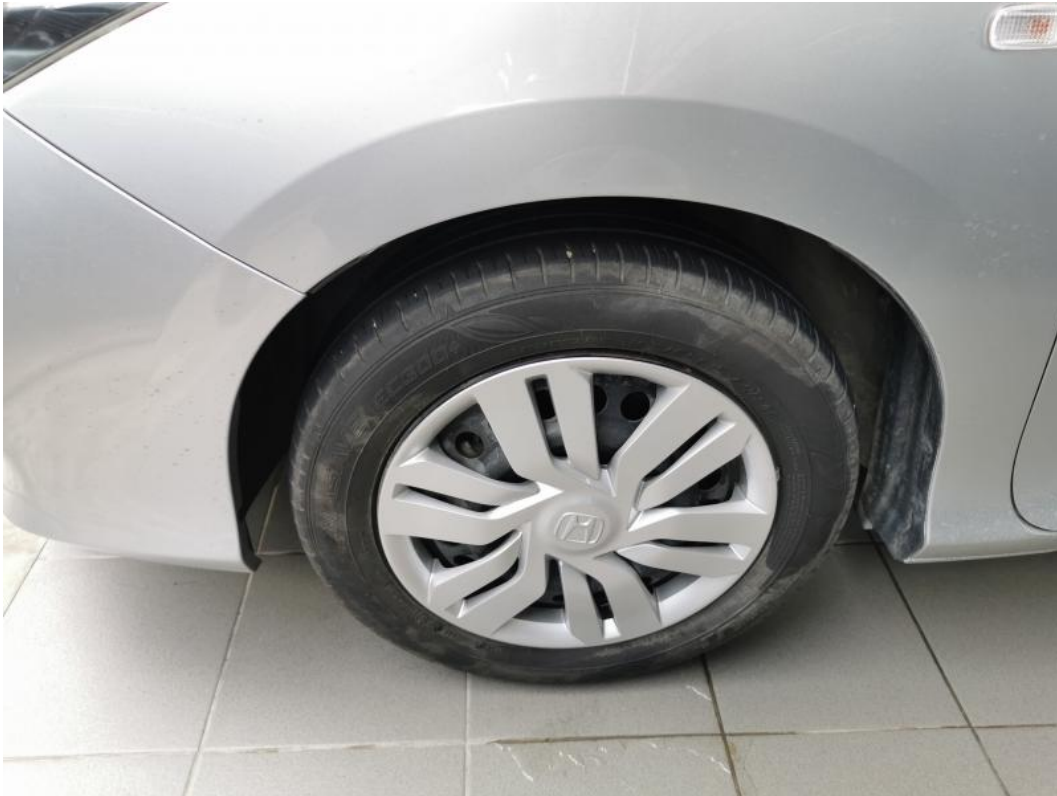
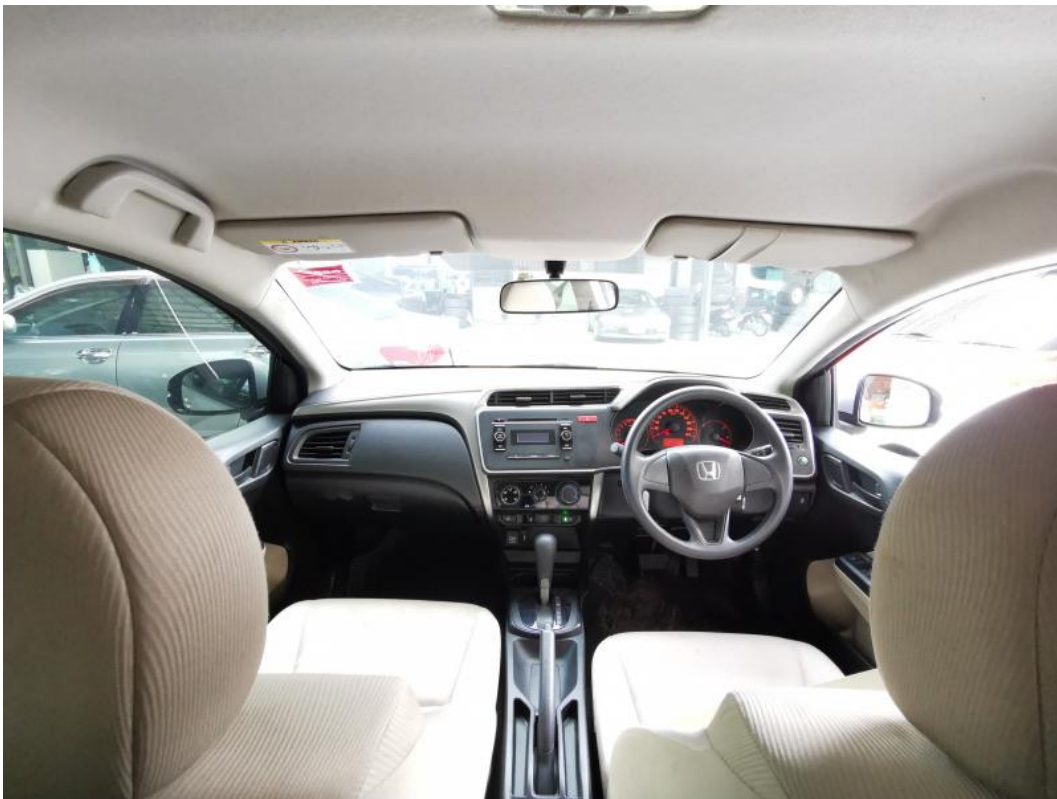
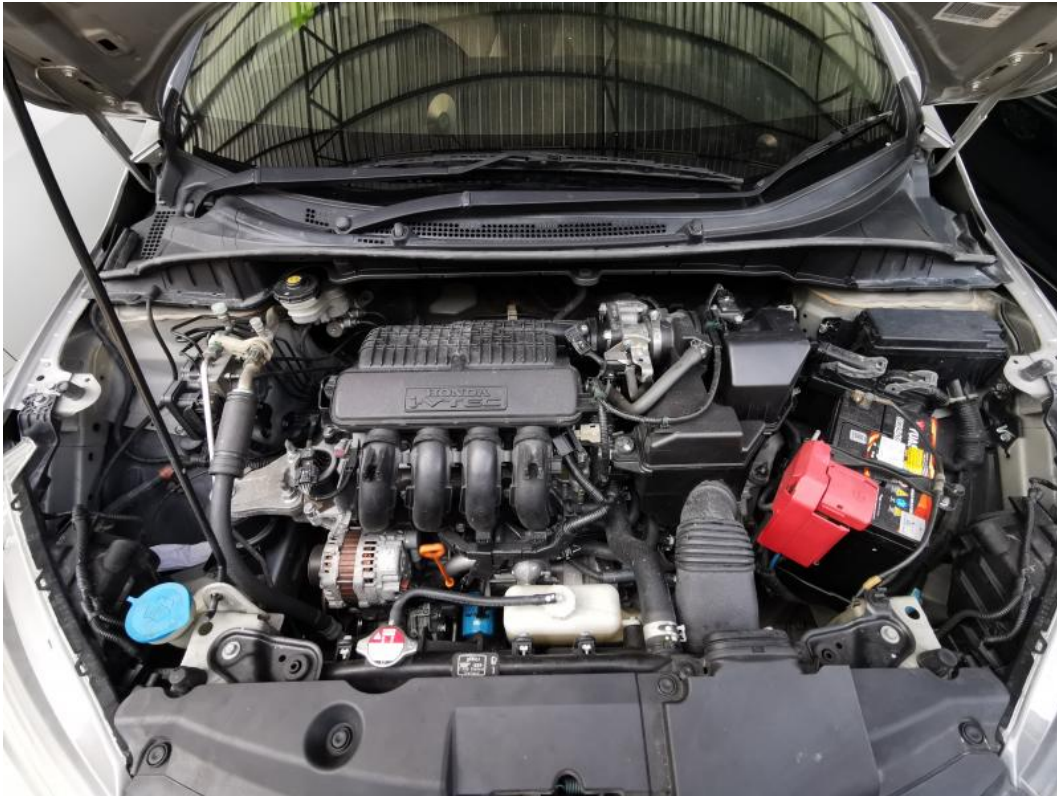
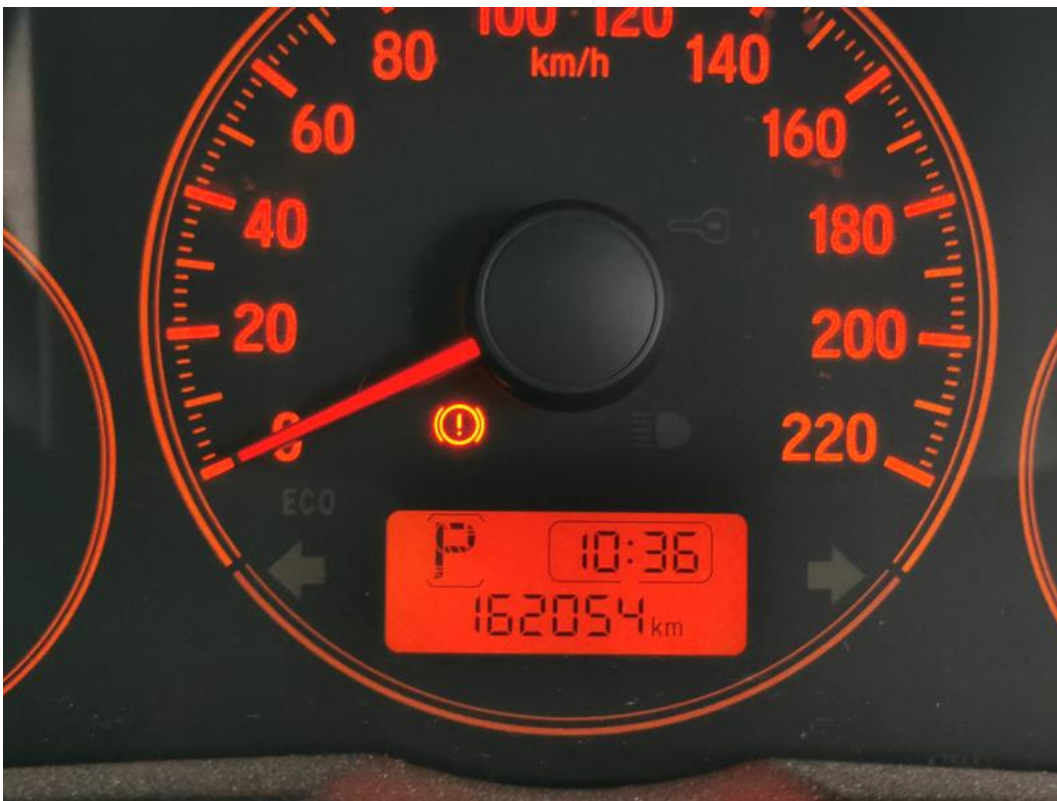
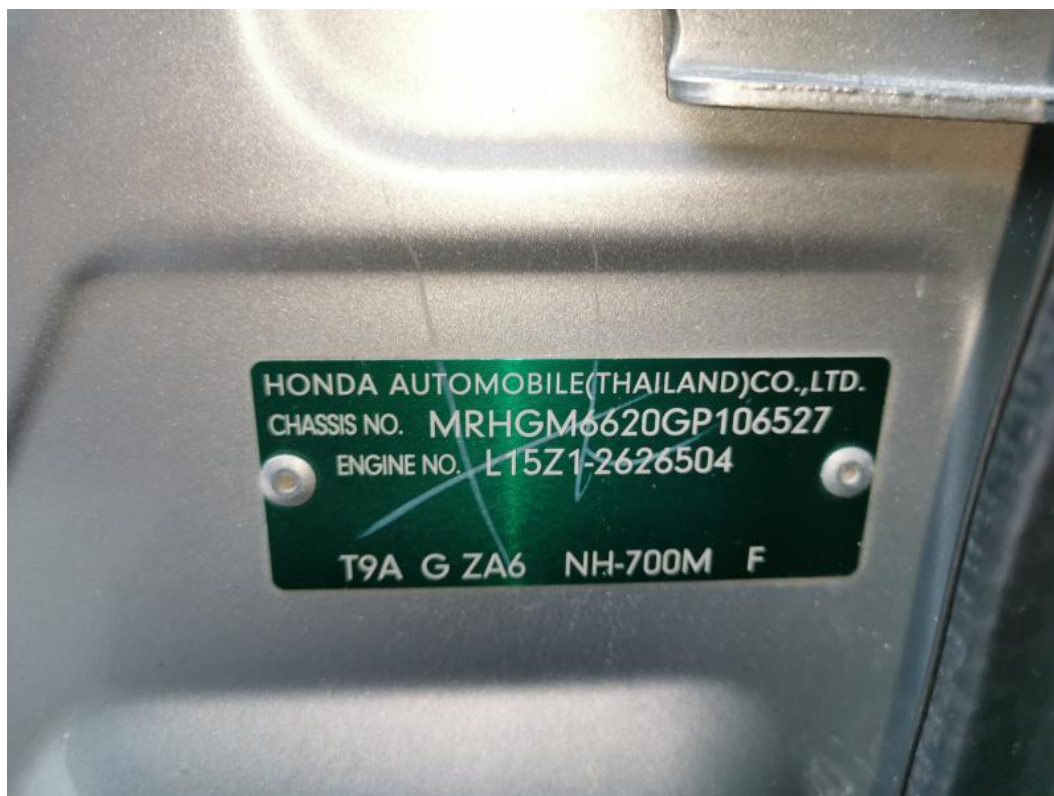
[หน้าต่าง]
กระจกหน้ารถ หินกระเด็น บางส่วน

[ภายใน]
พื้นพรม คราบ SS
พื้นพรม รอยย่น SS
