U-Car Grading Report

รายงานผลการตรวจเช็คสภาพรถยนต์
ภายใต้การดูแลของสมาคมการประเมินสภาพรถยนต์ประเทศไทย

รุ่น	MG ZS 1.5		
สี	Wine red	หมายเลขทะเบียน (Plate number)	กย8338
รุ่นปี	2018	เลขไมล์	82,555กม.
แบบ	เลขตัวถัง	MMLW74E6XJG015744

วันที่ตรวจสอบ 2019/10/24

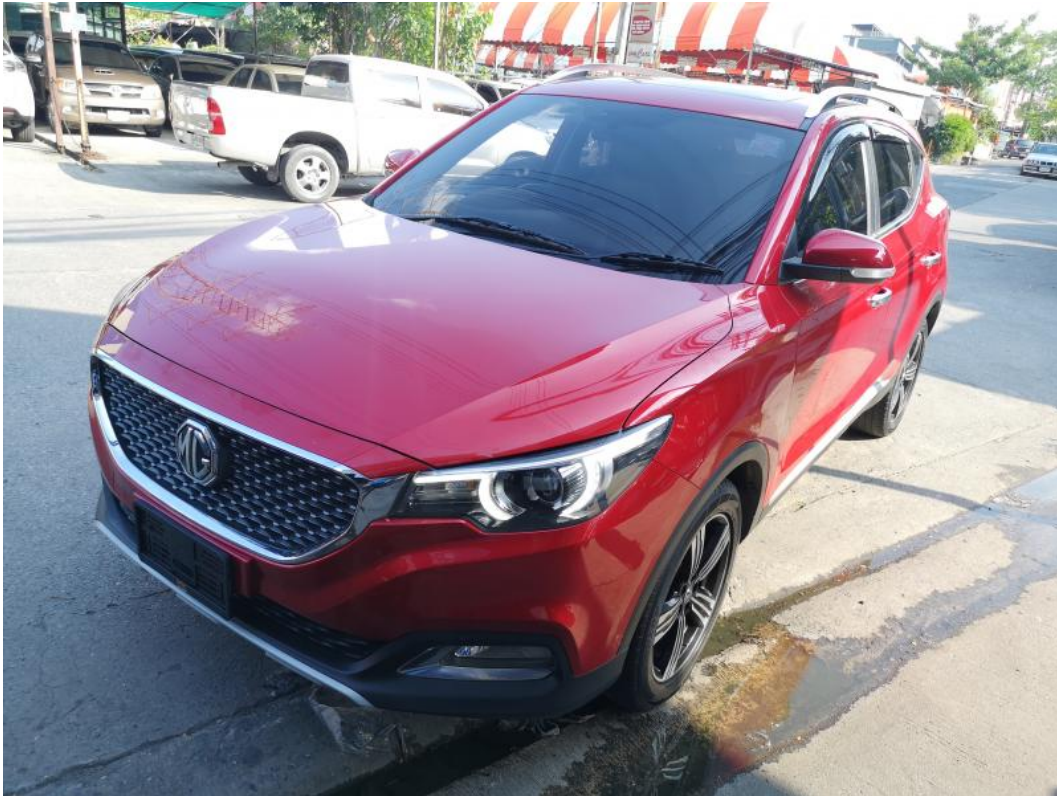
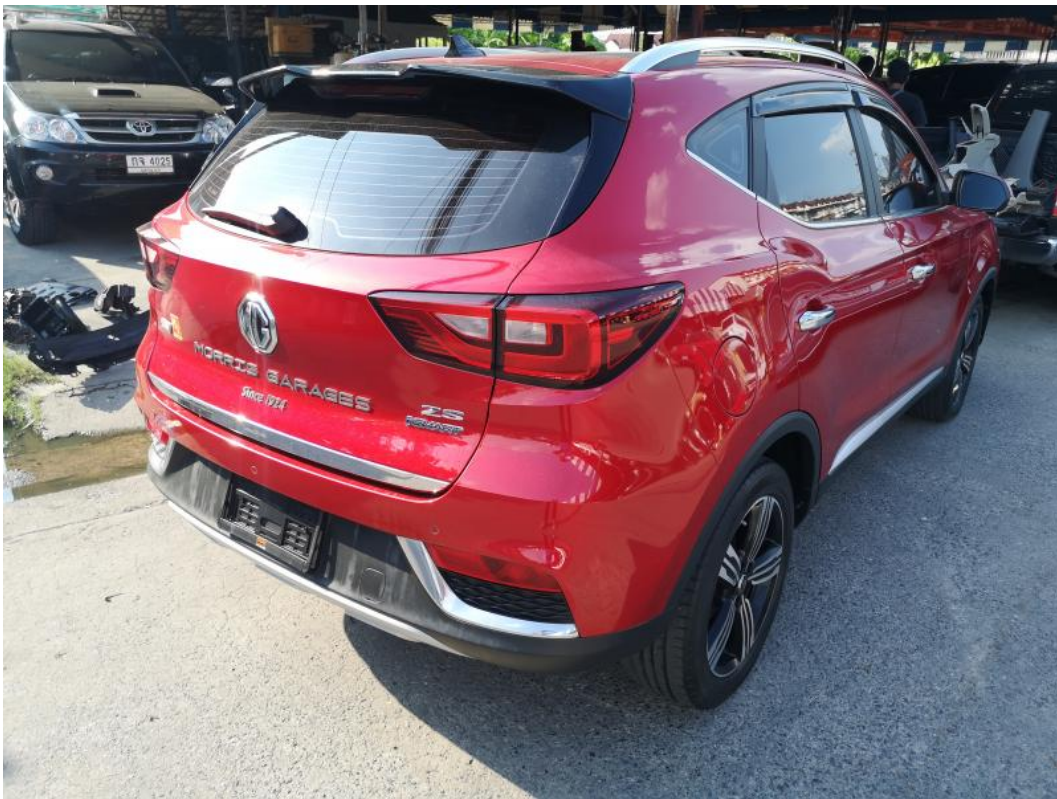
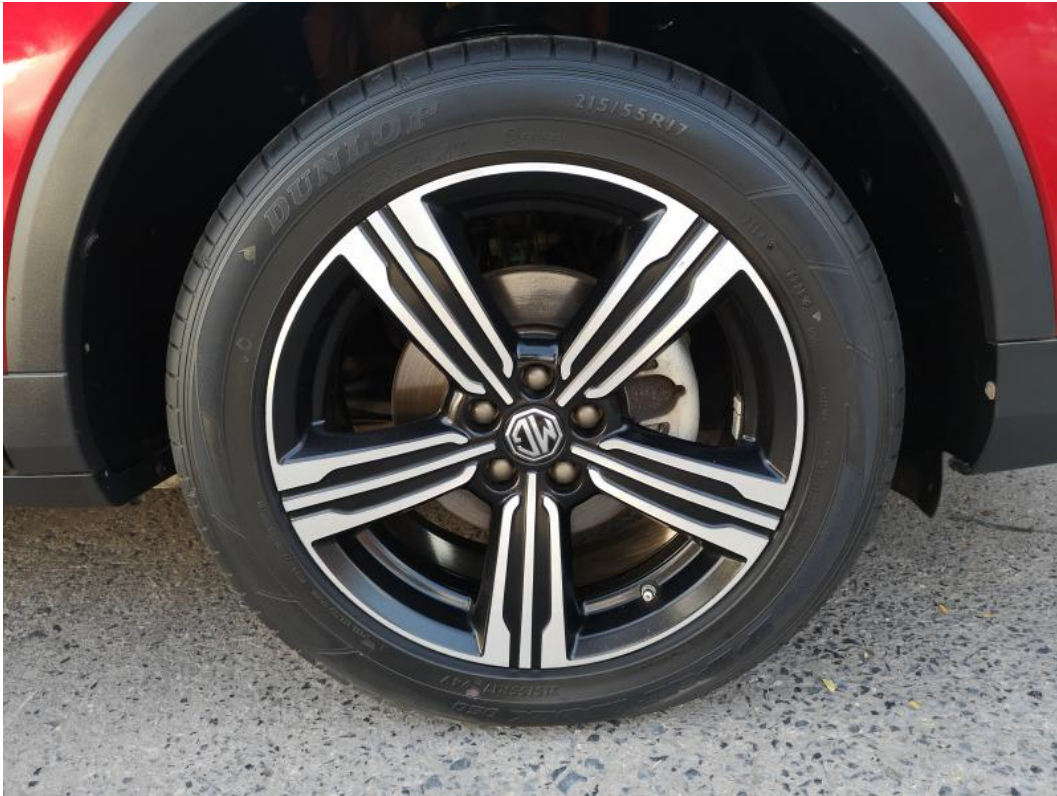
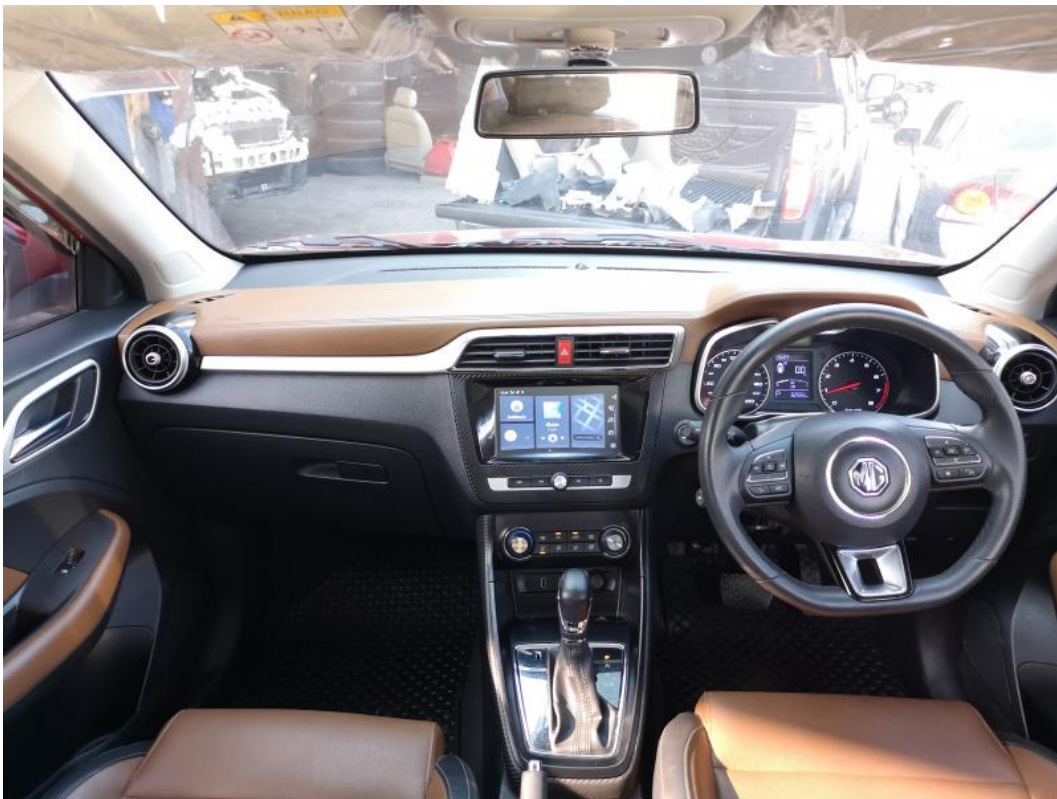
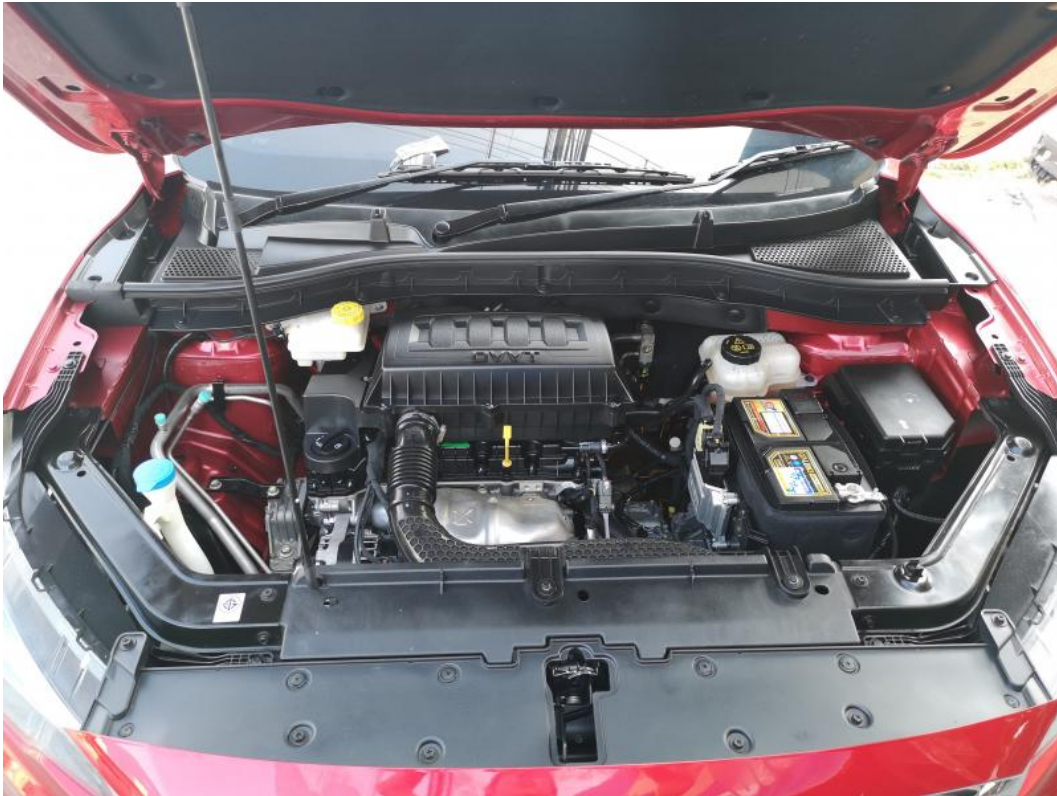
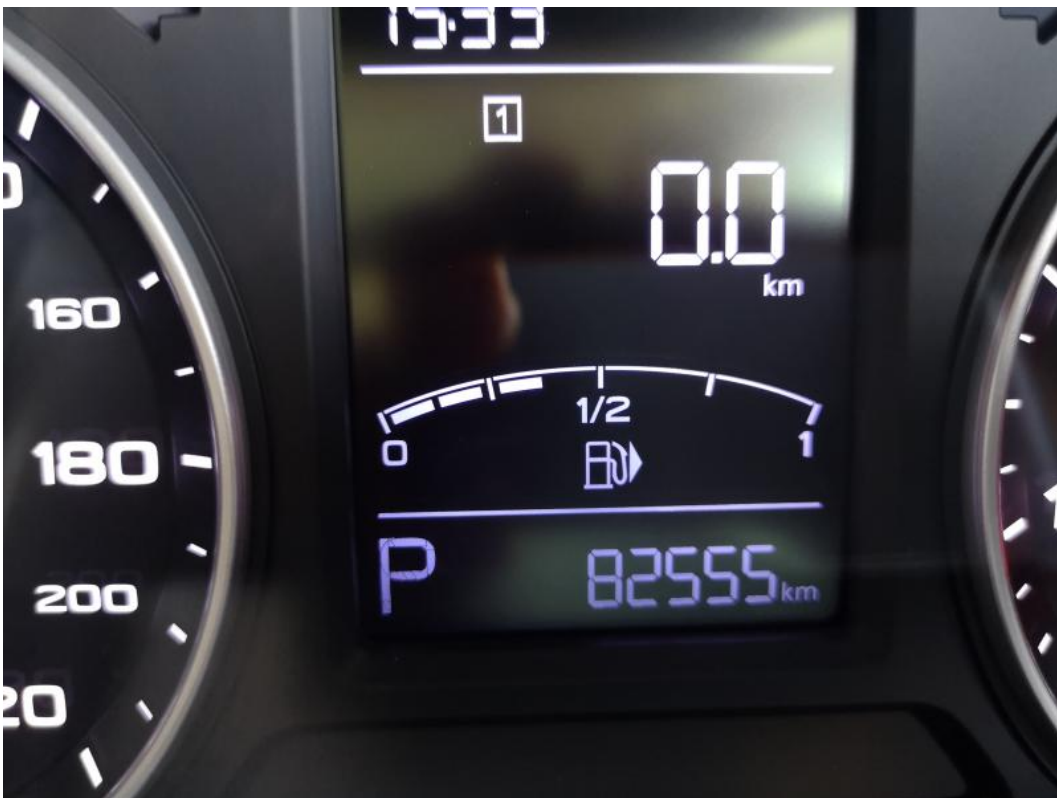
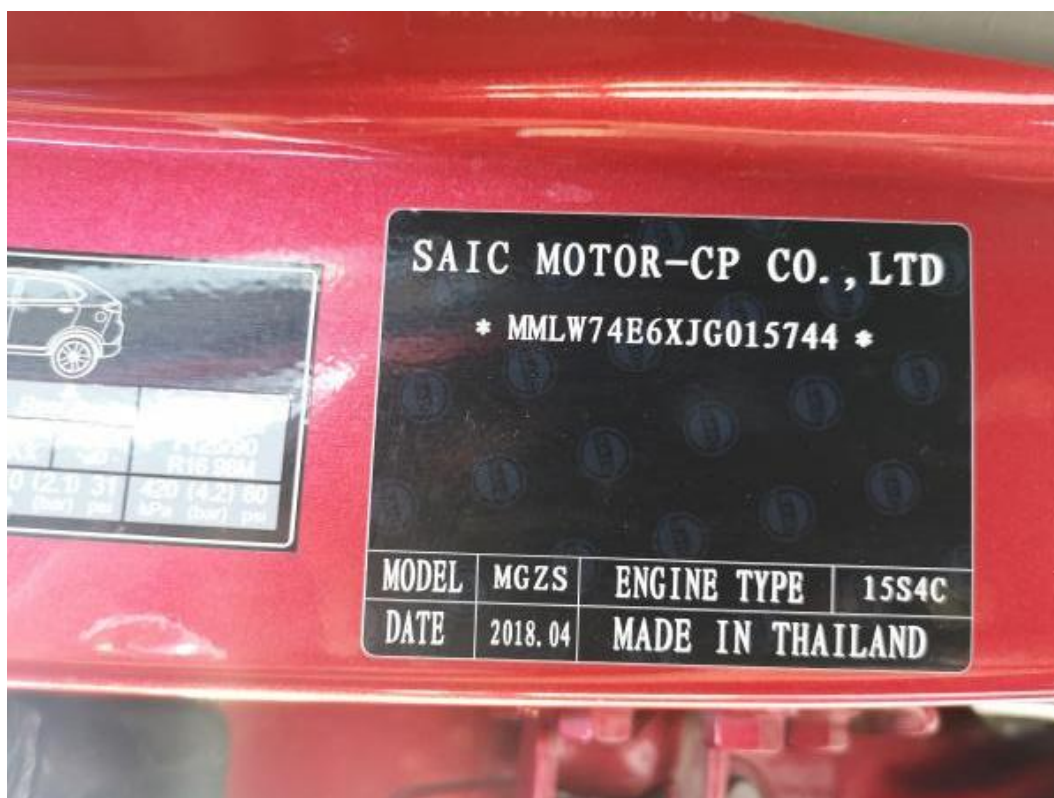
<p>Front left fender ★★★★★</p> <p>Front left tire, alloy wheel, wheel cover ร่องยางระดับ 5 ★★★★★</p> <p>Front left door ★★★★★</p> <p>Left side step / side spoiler ★★★★★</p> <p>Rear left door ★★★★★</p> <p>Left back tire, alloy wheel, wheel cover ร่องยางระดับ 5 ★★★★★</p> <p>Left back fender ★★★★★</p> <p>Roof ★★★★★</p> <p>Dashboard ★★★★★</p> <p>Front left seat ★★★★★</p> <p>Front and back left door trim ★★★★★</p> <p>Rear seat ★★★★★</p>	<p>Bonnet / hood ★★★★★</p> <p>Front bumper ★★★★★</p> <p>Front right fender ★★★★★</p> <p>Front right tire, alloy wheel, wheel cover ร่องยางระดับ 5 ★★★★★</p> <p>Front right door ★★★★★</p> <p>Right side step / side spoiler ★★★★★</p> <p>Rear right door ★★★★★</p> <p>Right front tire, alloy wheel, wheel cover ร่องยางระดับ 5 ★★★★★</p> <p>Right back fender ★★★★★</p> <p>Trunk lid / boot lid ★★★★★</p> <p>Back rear spoiler & under spoiler ★★★★★</p> <p>Back rear bumper ★★★★★</p>	<p>Can not checked obd2 system [หน้าต่าง] กระจกหน้ารถ หินกระเด็น บางส่วน</p> <p>[ภายใน] Headliner คราบ S</p>

<p>Steering wheel ★★★★★</p> <p>Front right seat ★★★★★</p> <p>Front and back right door trim ★★★★★</p> <p>Console ★★★★★</p> <p>Luggage room ★★★★★</p>		<p>QR สำหรับรายงานการวินิจฉัย CP</p> <p>http://npo-jaaa.or.jp/en/download/</p>
