U-Car Grading Report

รุ่น	MITSUBISHI TRITON 2.4		
สี	White	หมายเลขทะเบียน (Plate number)	ตมญ3927
รุ่นปี	2011	เลขไมล์	237,646กม.
แบบ	เลขตัวถัง	MMTENKA50BD031086	
หมายเหตุ	ทำสีใหม่ด้วยสีเดิม

เครื่องยนต์	สภาพดี
วันที่ตรวจสอบ	2020/2/28
สาขา	84 Car center
ที่อยู่

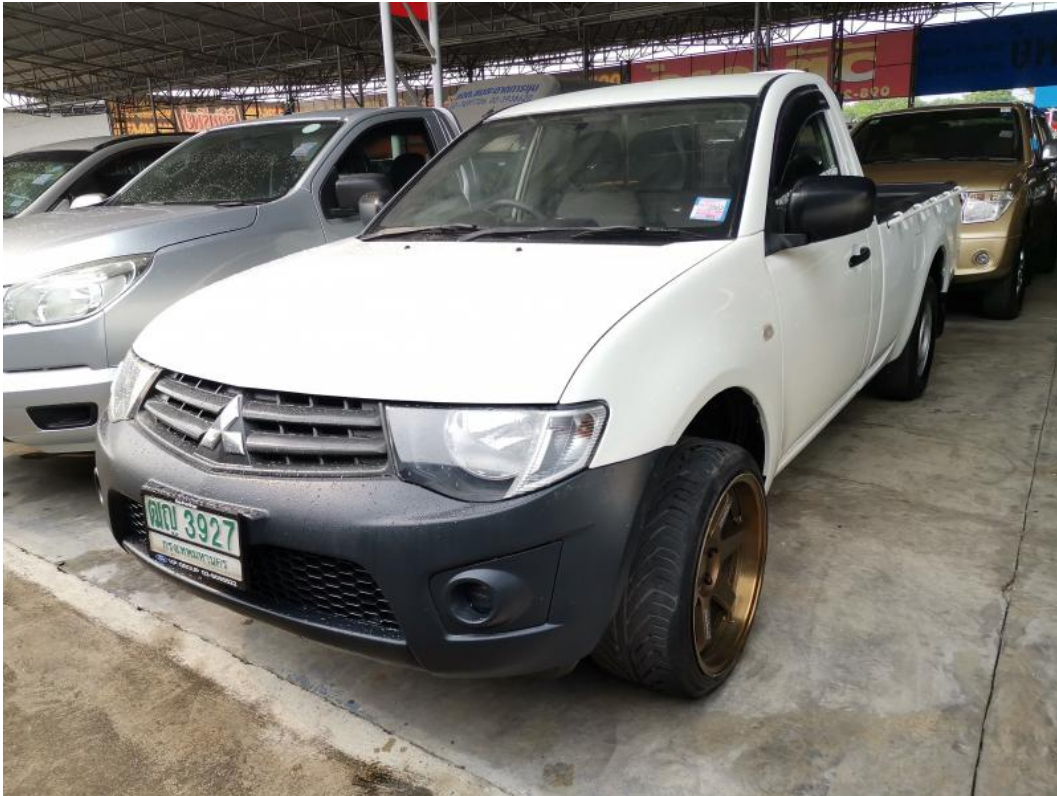
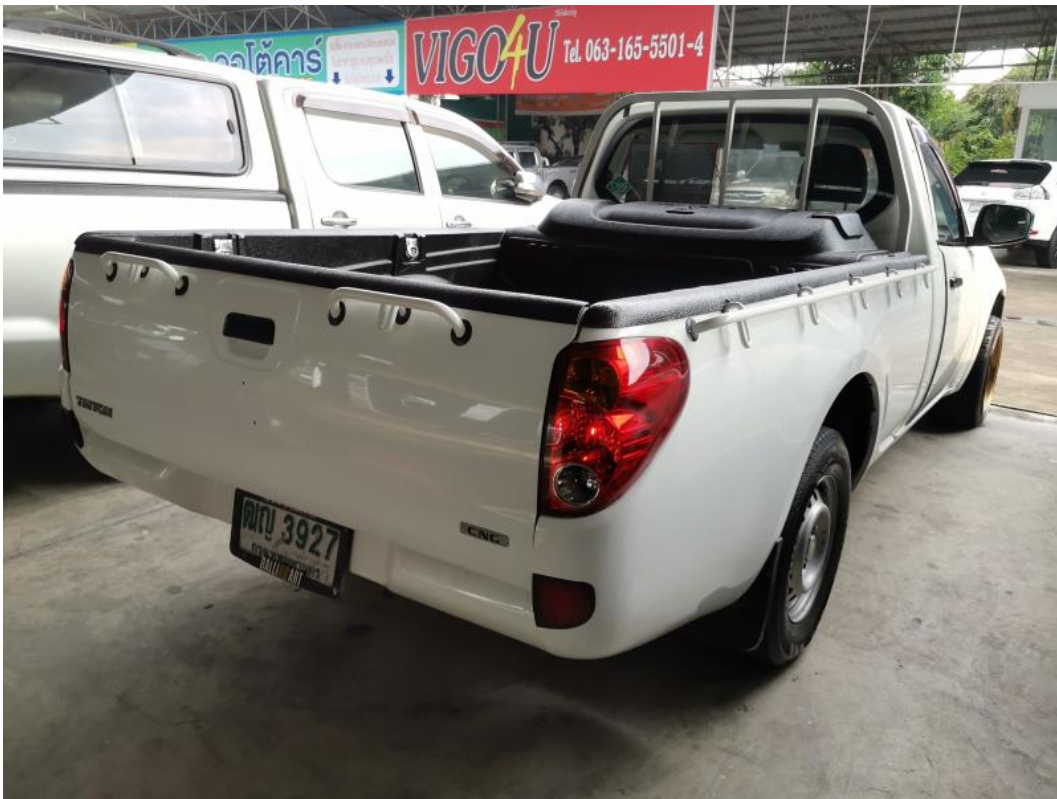
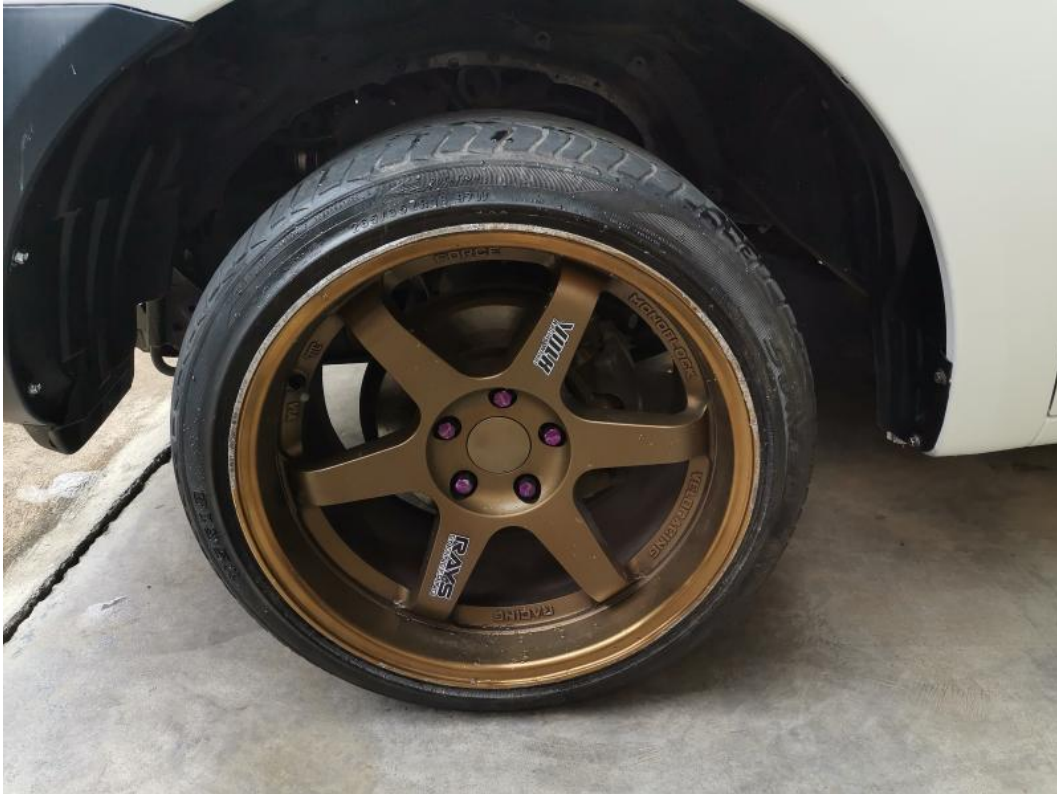
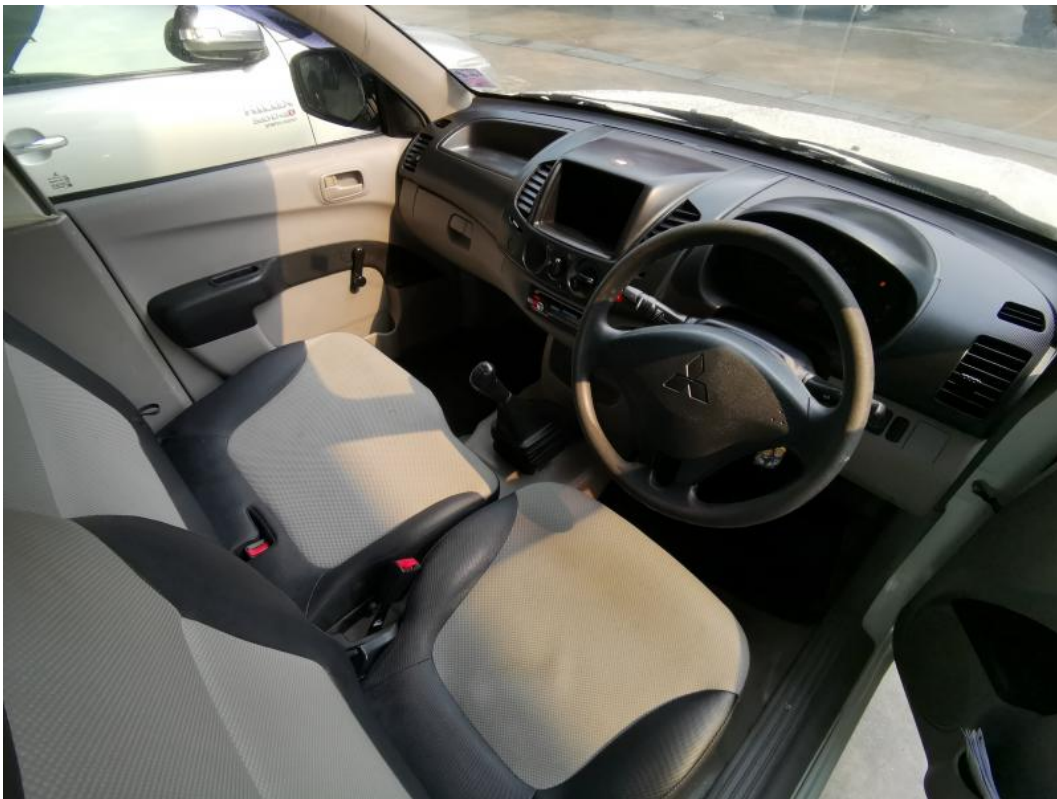
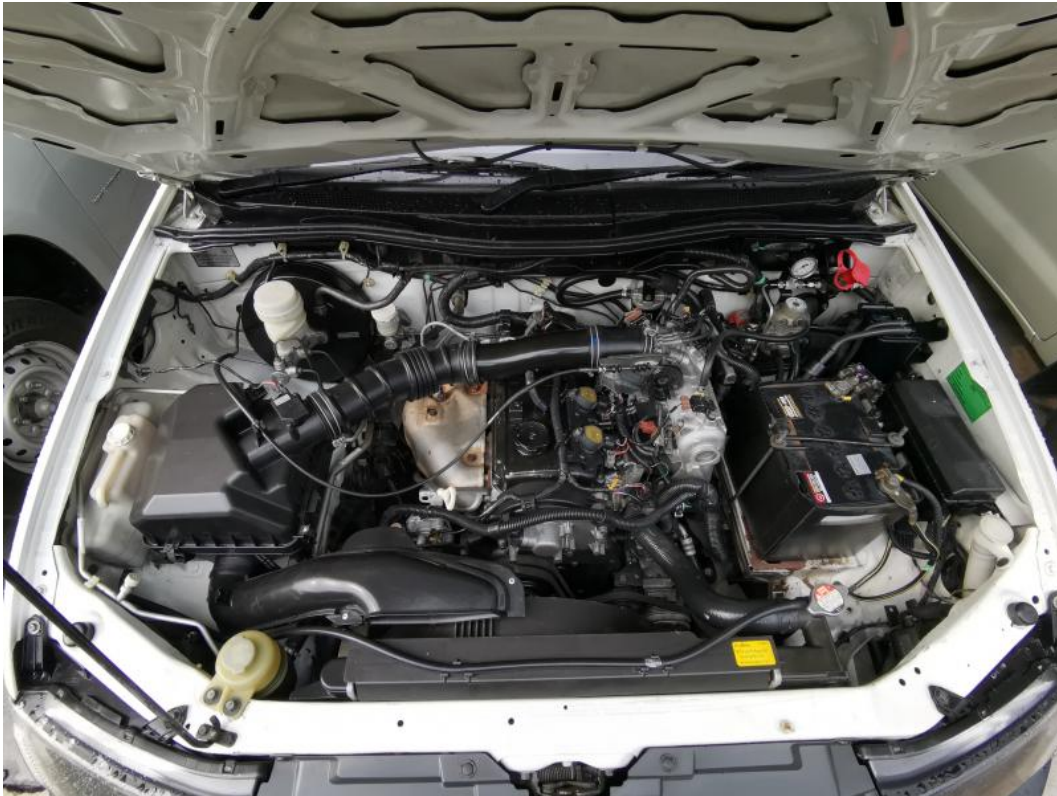
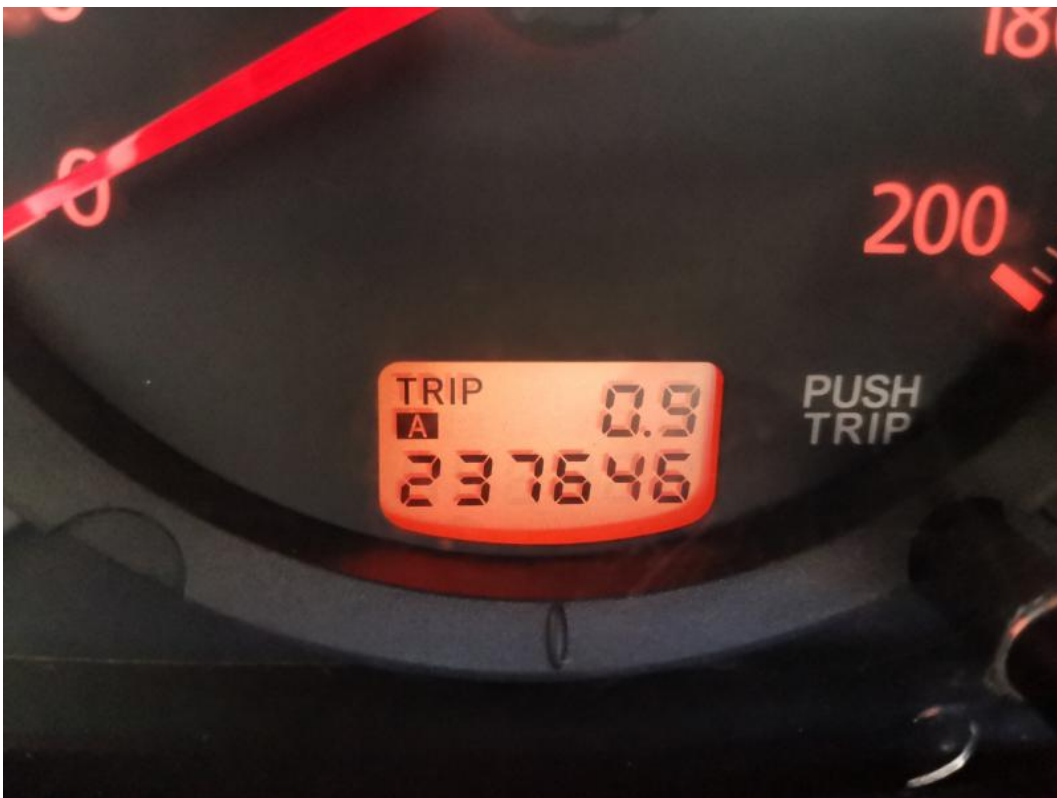
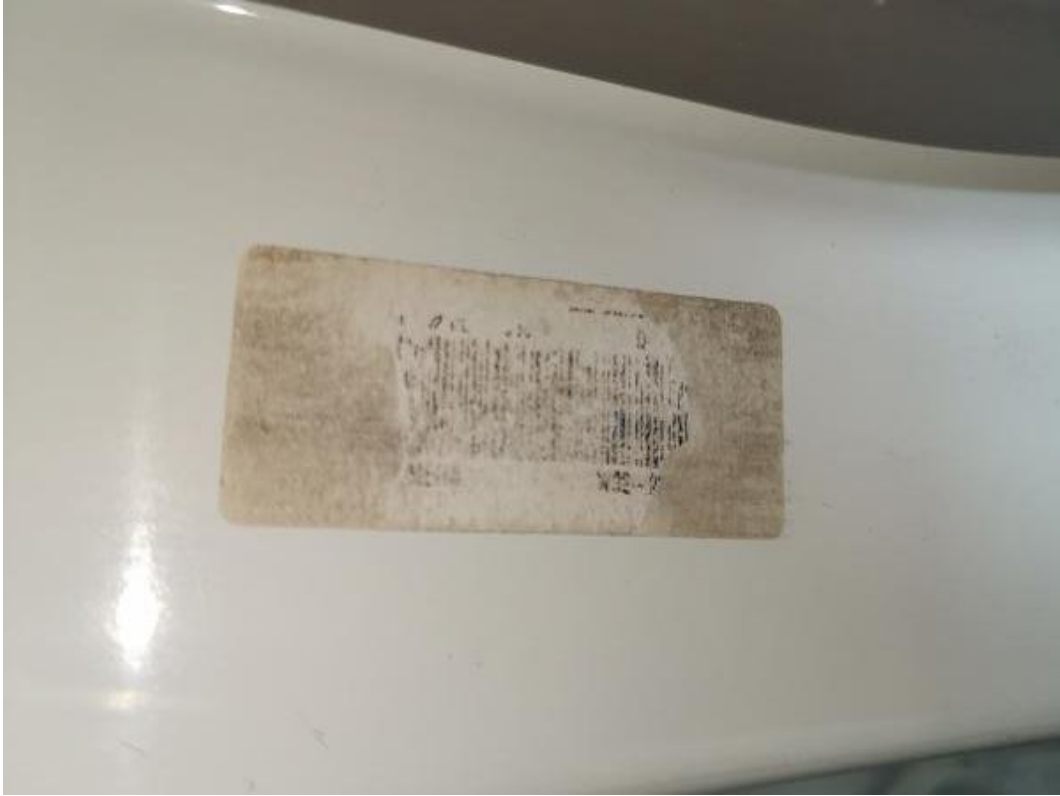
[สถานที่ประจำตัวการซ่อม]
Right Bonnet Inner Panel ความเสียหาย
[บันทึก]
Radiator core support ฟันสี มี ทำสีใหม่ด้วยสีเดิม
[เบา]
Right head light หมอก ขุ่นมัว บางส่วน
[ภายใน]
Rearview mirror ความเสียหาย มี การขีดข่วน รอยย่น, รอยขีดข่วน มี Sun visor รอยย่น, ถลอก SS ตกแต่งอื่นๆ รอยขีดข่วน ทั้งหมด Headliner รอยย่น S ตกแต่งอื่นๆ รอยย่น SS
