# U-Car Grading Report

# U-car Grading Report

รุ่น	TOYOTA Vios		
สี	Silver	หมายเลขทะเบียน (Plate number)	4กอ3437
รุ่นปี	2015	เลขไมล์	72,611กม.
แบบ	เลขตัวถัง	MR2BT9F3X01217063

วันที่ตรวจสอบ      2019/6/17

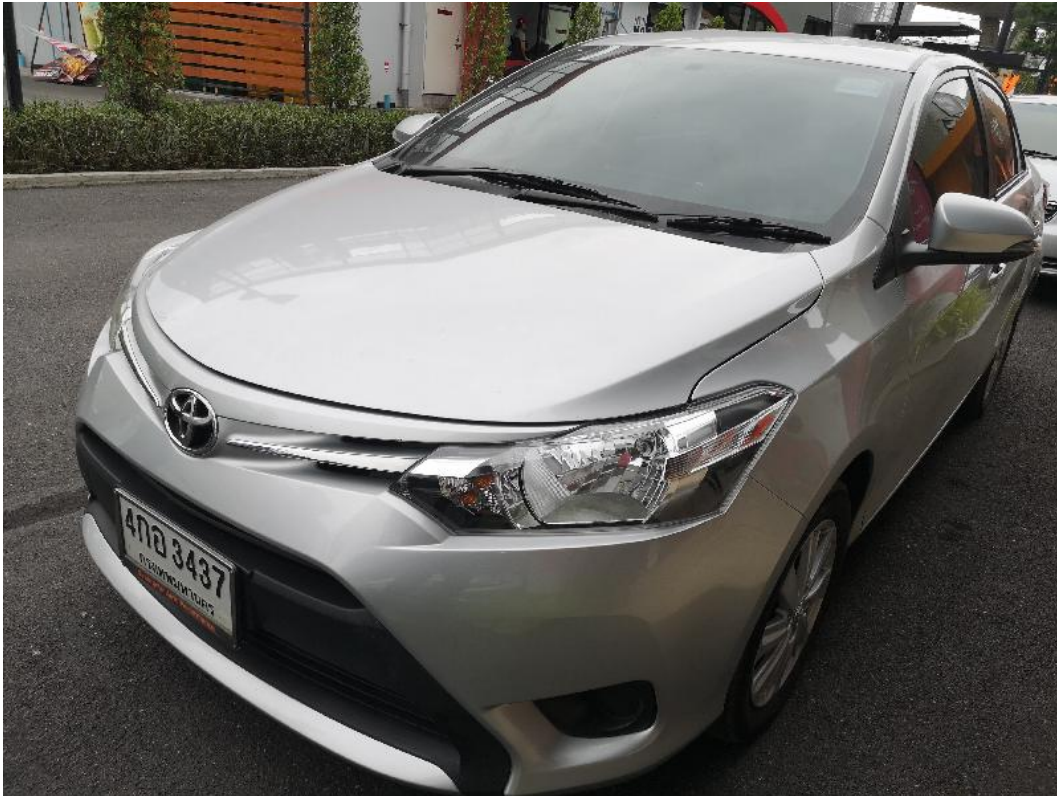
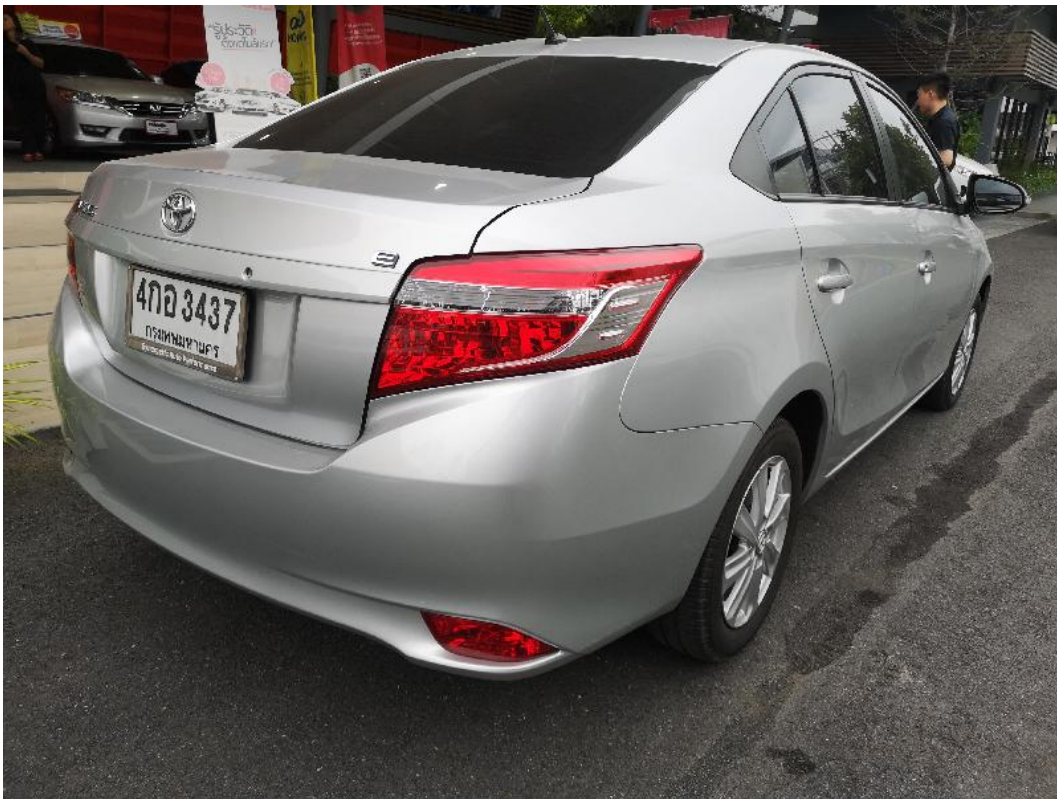
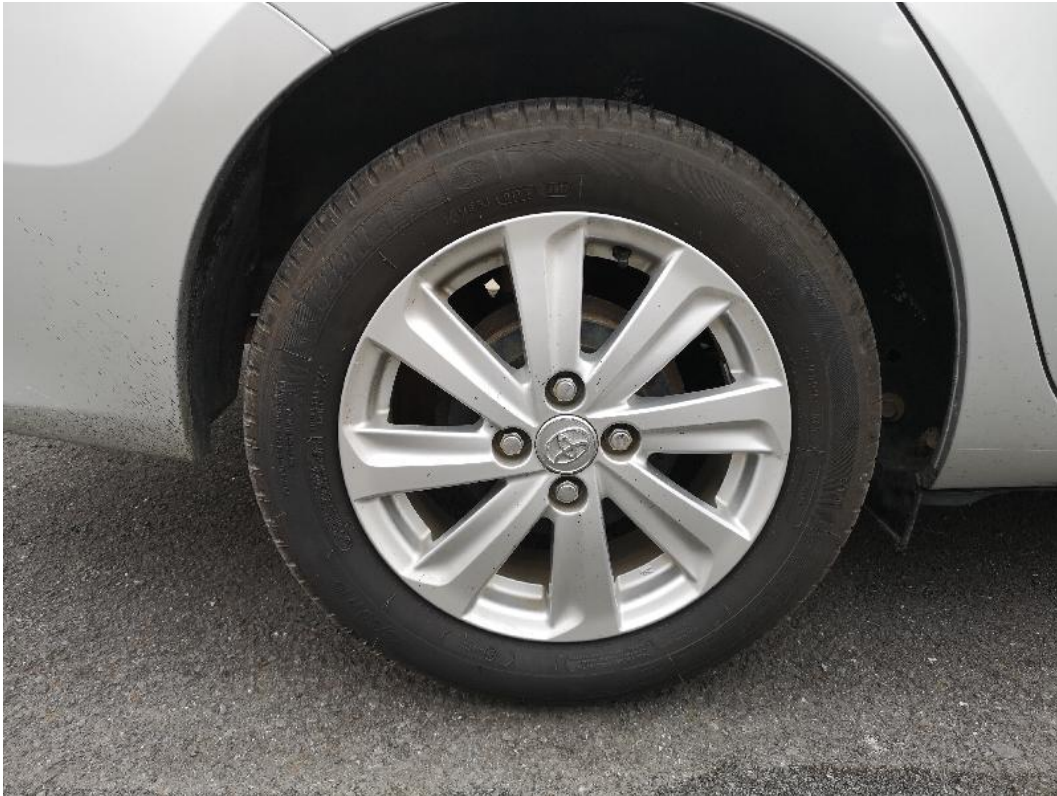
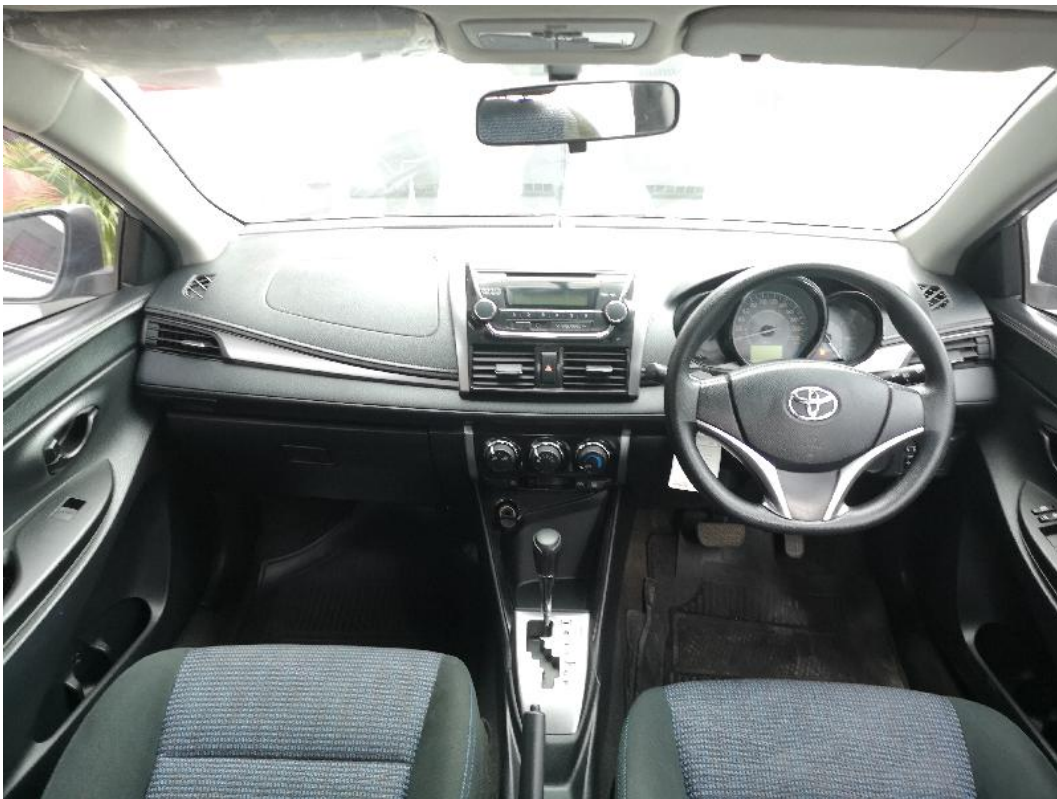
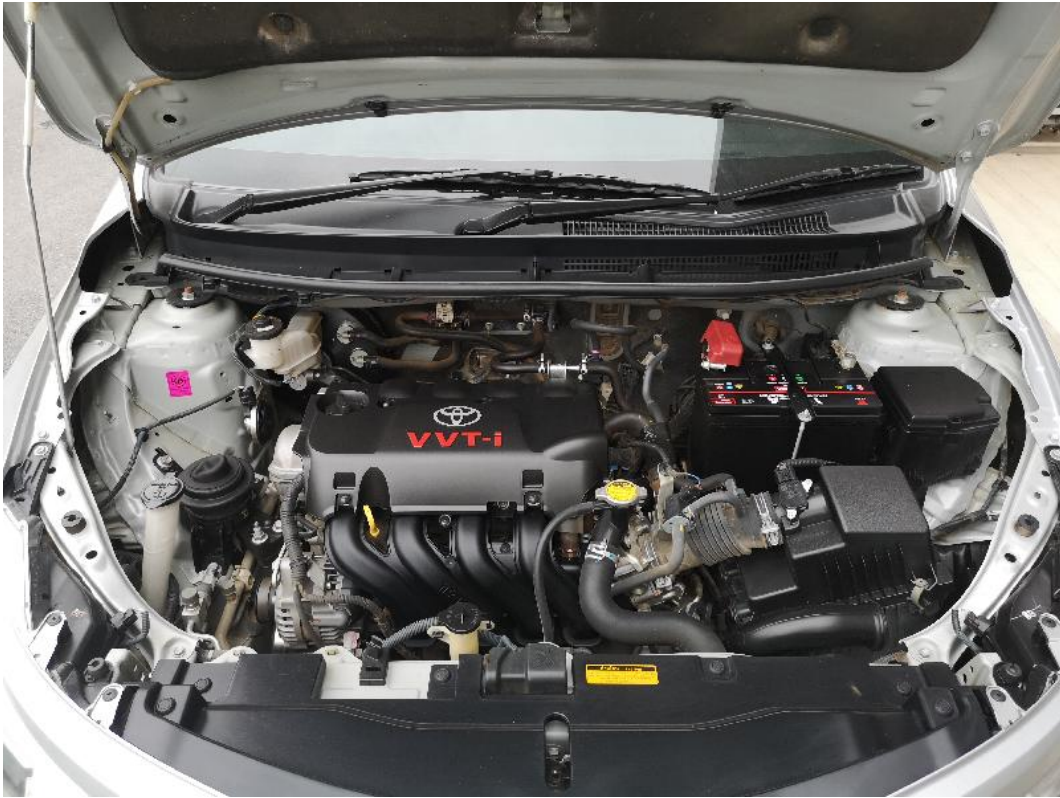
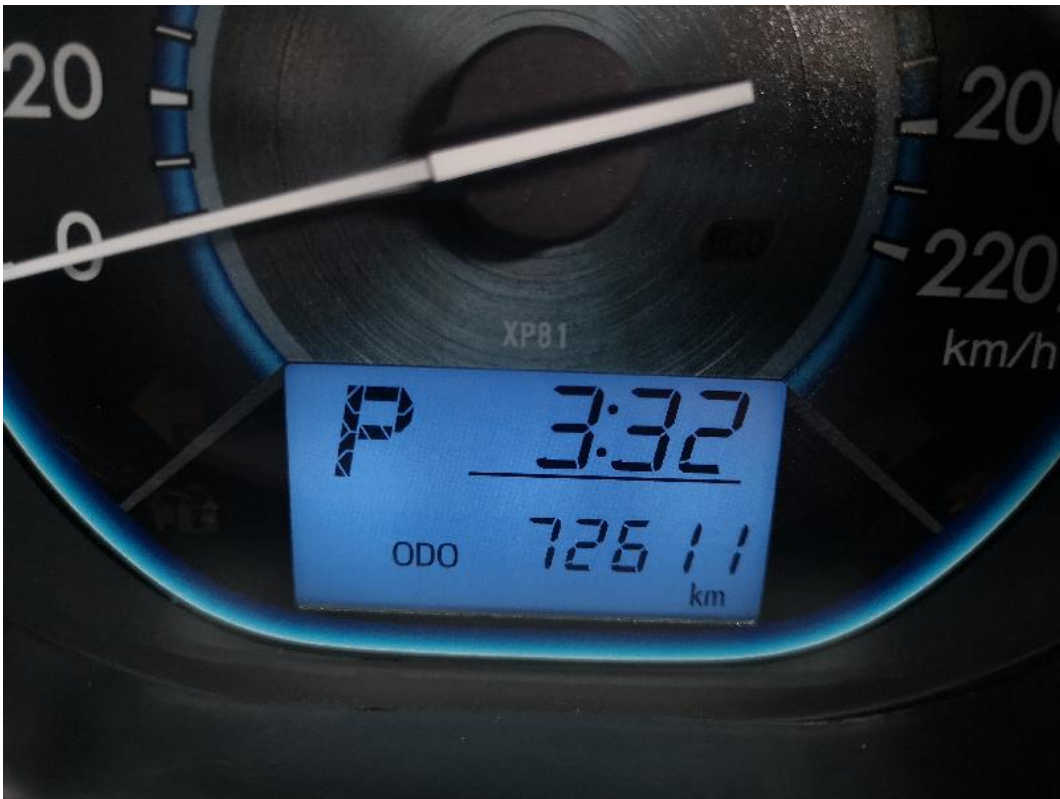
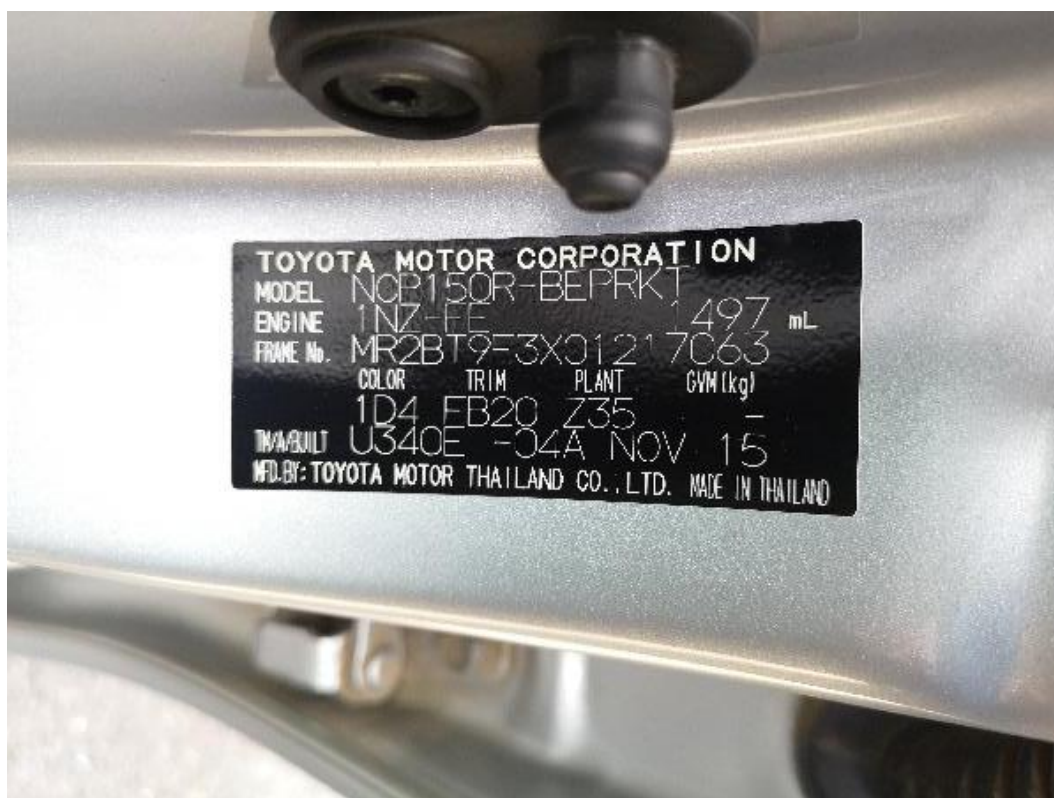
<p>Front left fender ★★★★★</p> <p>Front left tire, alloy wheel, wheel cover ร่องยางระดับ 5 ★★★★★</p> <p>Front left door ★★★★★</p> <p>Left side step / side spoiler ★★★★★</p> <p>Rear left door ★★★★★</p> <p>Left back tire, alloy wheel, wheel cover ร่องยางระดับ 5 ★★★★★</p> <p>Left back fender ★★★★★</p> <p>Roof ★★★★★</p> <p>Dashboard ★★★★★</p> <p>Front left seat ★★★★★</p> <p>Front and back left door trim ★★★★★</p> <p>Rear seat ★★★★★</p>	<p>Bonnet / hood ★★★★★</p> <p>Front bumper ★★★★★</p> <p>Front right fender ★★★★★</p> <p>Front right tire, alloy wheel, wheel cover ร่องยางระดับ 5 ★★★★★</p> <p>Front right door ★★★★★</p> <p>Right side step / side spoiler ★★★★★</p> <p>Rear right door ★★★★★</p> <p>Right front tire, alloy wheel, wheel cover ร่องยางระดับ 5 ★★★★★</p> <p>Right back fender ★★★★★</p> <p>Trunk lid / boot lid ★★★★★</p> <p>Back rear spoiler &amp; under spoiler ★★★★★</p> <p>Back rear bumper ★★★★★</p>	<p>Steering wheel ★★★★★</p> <p>Front right seat ★★★★☆</p> <p>Front and back right door trim ★★★★★</p> <p>Console ★★★★★</p> <p>Luggage room ★★★★★</p>	<p>[บันทึก] Left Bonnet Inner Panel ความเสียหายเล็กน้อย มี</p> <p>[หน้าต่าง] กระจกหน้ารถ หินกระเด็น บางส่วน</p> <p>[ภายใน] Headliner คราบ S</p>
