U-Car Grading Report

U-car Grading Report

รุ่น	ISUZU D-MAX 2.5 S SPACECAB		
สี	Silver	หมายเลขทะเบียน (Plate number)	1ฒค8628
รุ่นปี	2013	เลขไมล์	175,601กม.
แบบ	เลขตัวถัง	MP1TFR86JEG002783	
หมายเหตุ	ทำสีใหม่ด้วยสีเดิม

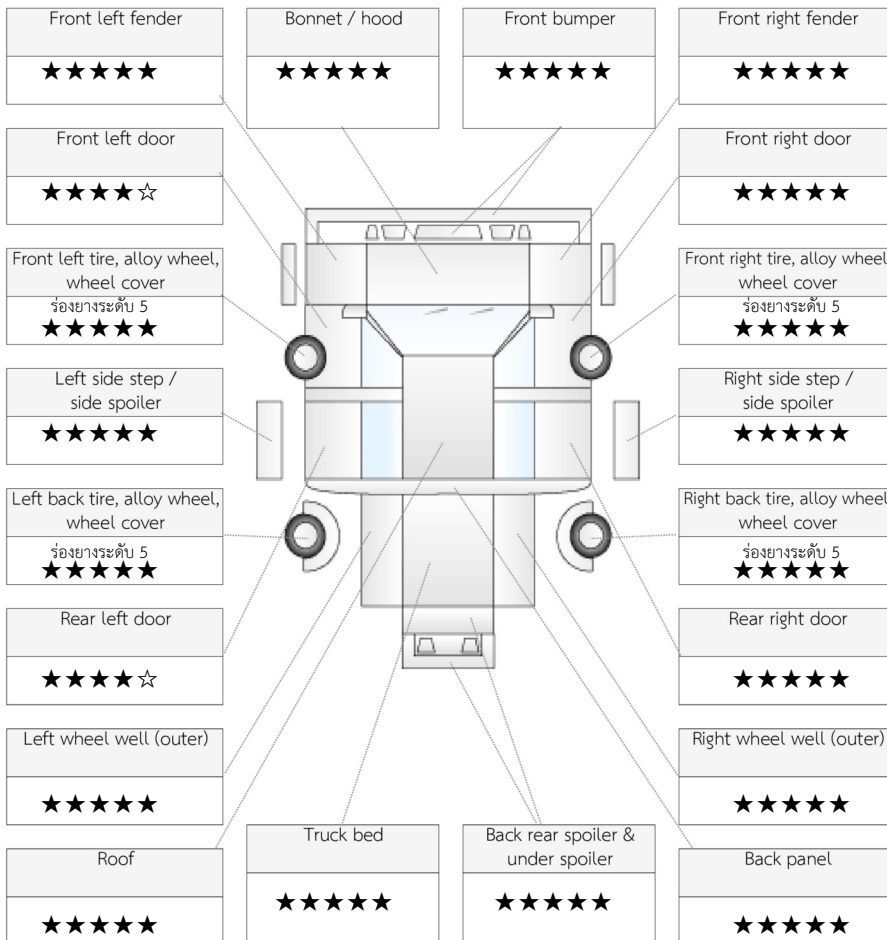
[บันทึก]
ทำสีใหม่ด้วยสีเดิม

[ภายใน]
การขับเคลื่อน, รอยขีดข่วน มี
ตกแตงอื่นๆ รอยขีดข่วน บางส่วน
Headliner คราบ S
Headliner รอยย่น S

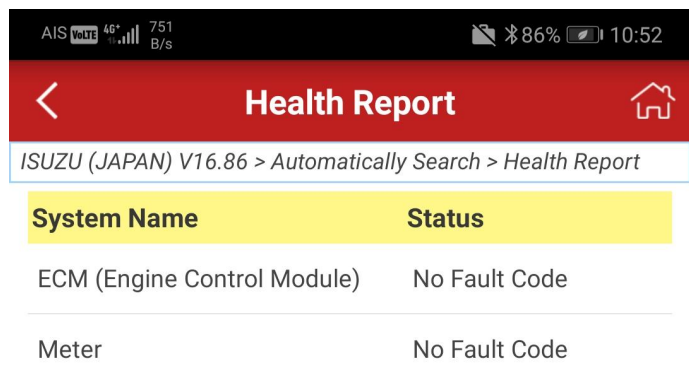
Health Report

ISUZU (JAPAN) V16.86 > Automatically Search > Health Report

System Name	Status
ECM (Engine Control Module)	No Fault Code
Meter	No Fault Code
