# U-Car Grading Report

รายงานผลการตรวจเช็คสภาพรถยนต์  
ภายใต้การดูแลของสมาคมการประเมินสภาพรถยนต์ประเทศญี่ปุ่น

| รุ่น | MITSUBISHI PAJERO SPORT 2.5 GT | | |

| วันที่ตรวจสอบ | 2021/7/21 |

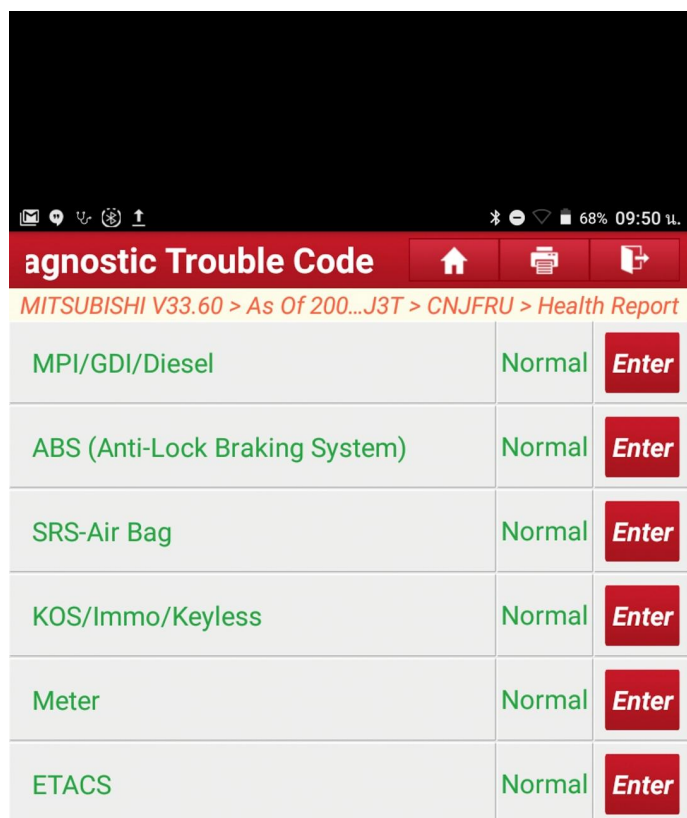
การวินิจฉัย CP 1

| System | Status | Action |
| MPI/GDI/Diesel | Normal | Enter |
| ABS (Anti-Lock Braking System) | Normal | Enter |
| SRS-Air Bag | Normal | Enter |
| KOS/Immo/Keyless | Normal | Enter |
| Meter | Normal | Enter |
| ETACS | Normal | Enter |
