# U-Car Grading Report

# U-car Grading Report

รุ่น	TOYOTA Fortuner V		
สี	Brown	หมายเลขทะเบียน (Plate number)	3กณ9106
รุ่นปี	2014	เลขไมล์	130,283กม.
แบบ	เลขตัวถัง	MR0ZZ69G603133135

เครื่องยนต์	สภาพดี
วันที่ตรวจสอบ	2019/6/25
สาขา	ASAP
ที่อยู่

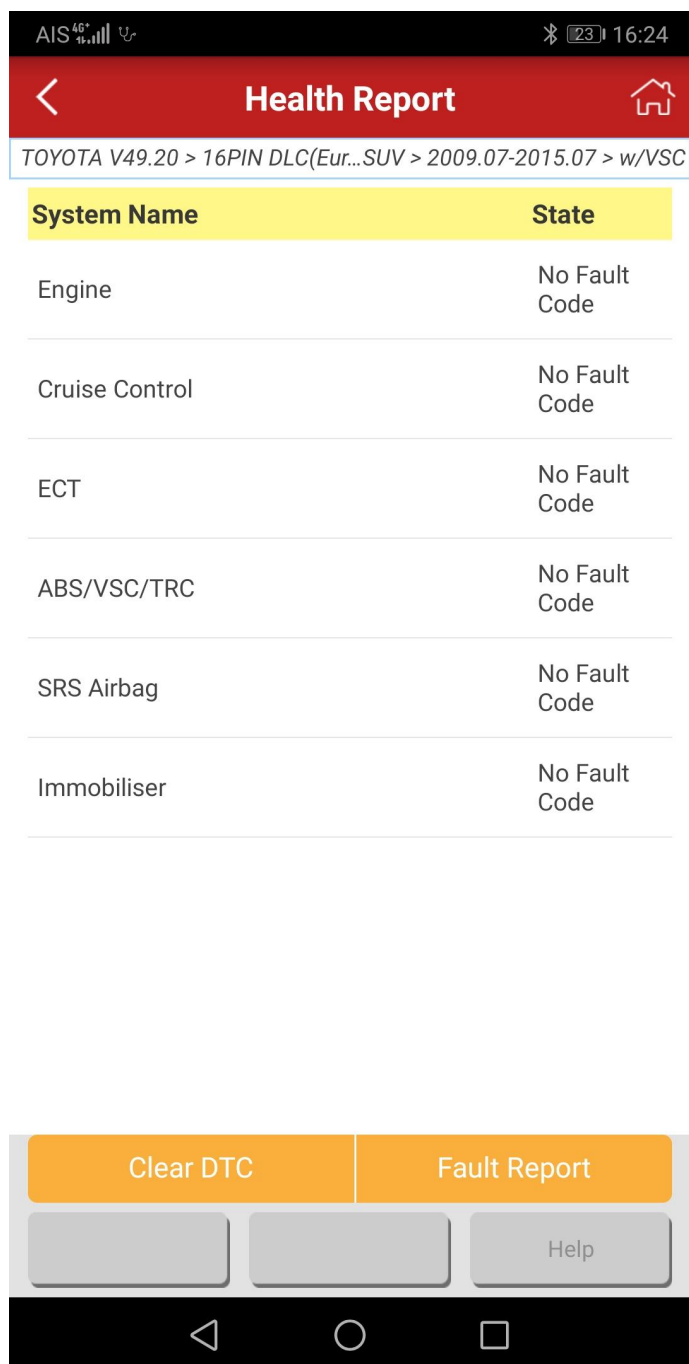
## Health Report

TOYOTA V49.20 > 16PIN DLC(Eur...SUV > 2009.07-2015.07 > w/VSC

System Name	State
Engine	No Fault Code
Cruise Control	No Fault Code
ECT	No Fault Code
ABS/VSC/TRC	No Fault Code
SRS Airbag	No Fault Code
Immobiliser	No Fault Code
