U-Car Grading Report

รุ่น	TOYOTA ALPHARD 2.4 HYBRID		
สี	Silver	หมายเลขทะเบียน (Plate number)	2กต6501
รุ่นปี	2013	เลขไมล์	161,894กม.
แบบ	เลขตัวถัง	JTEHB21H208034208

วันที่ตรวจสอบ 2019/10/21

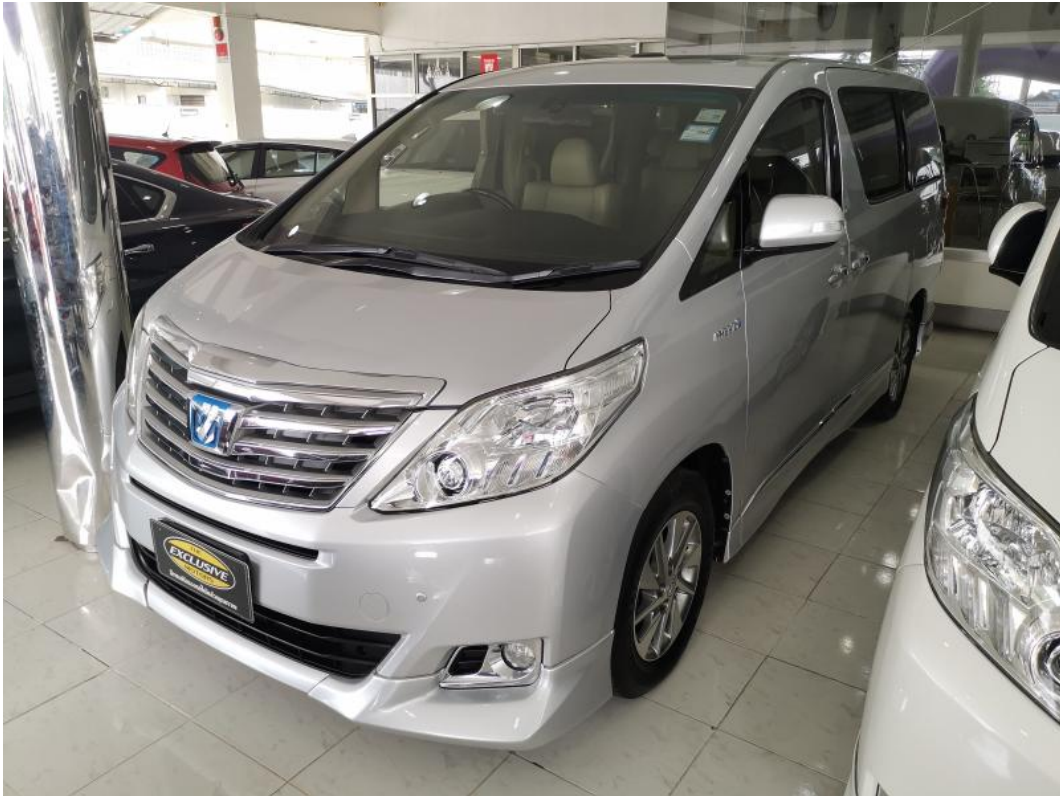
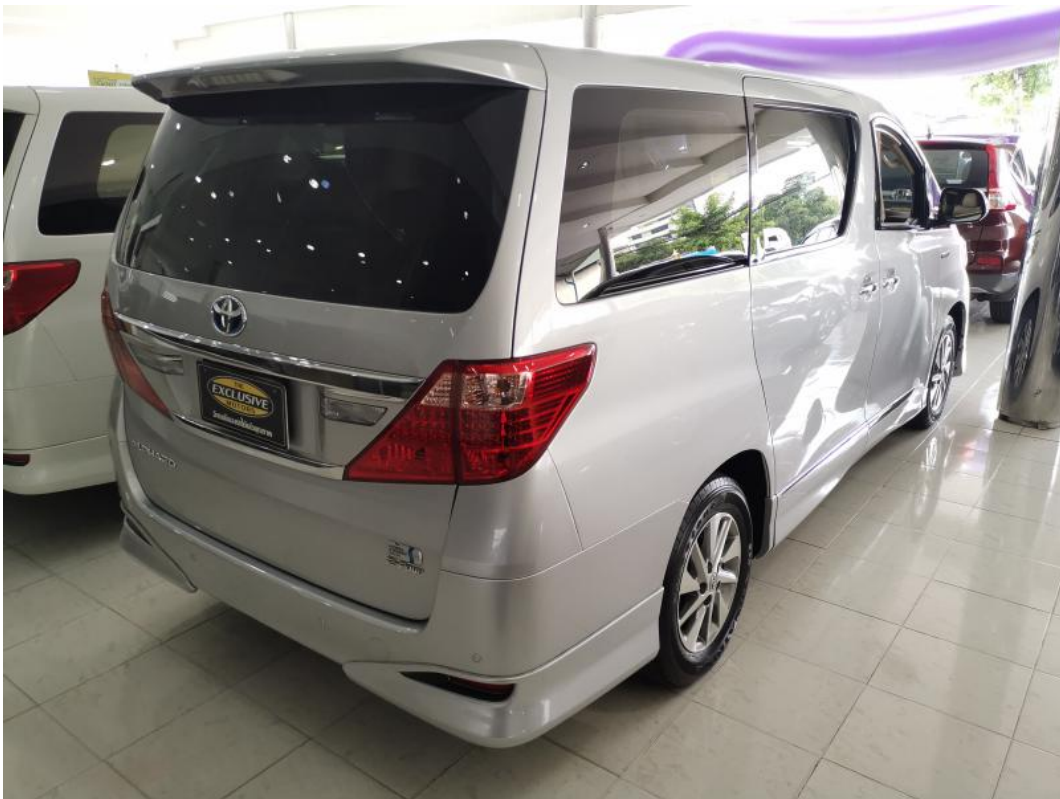
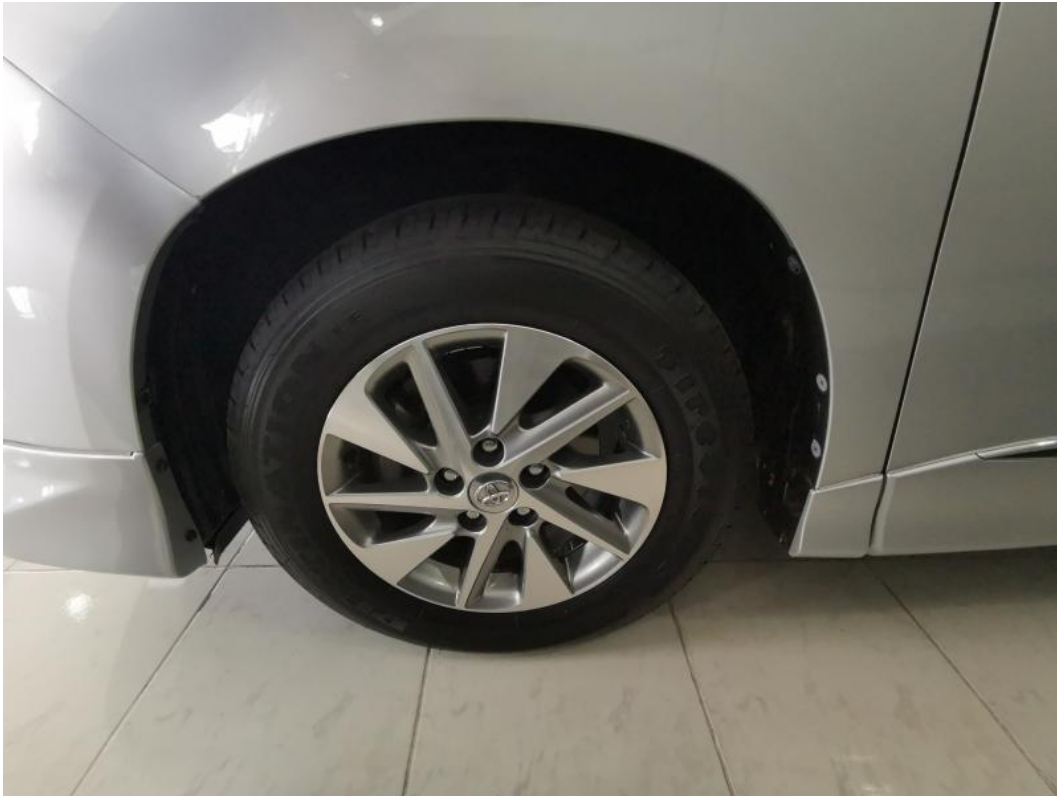
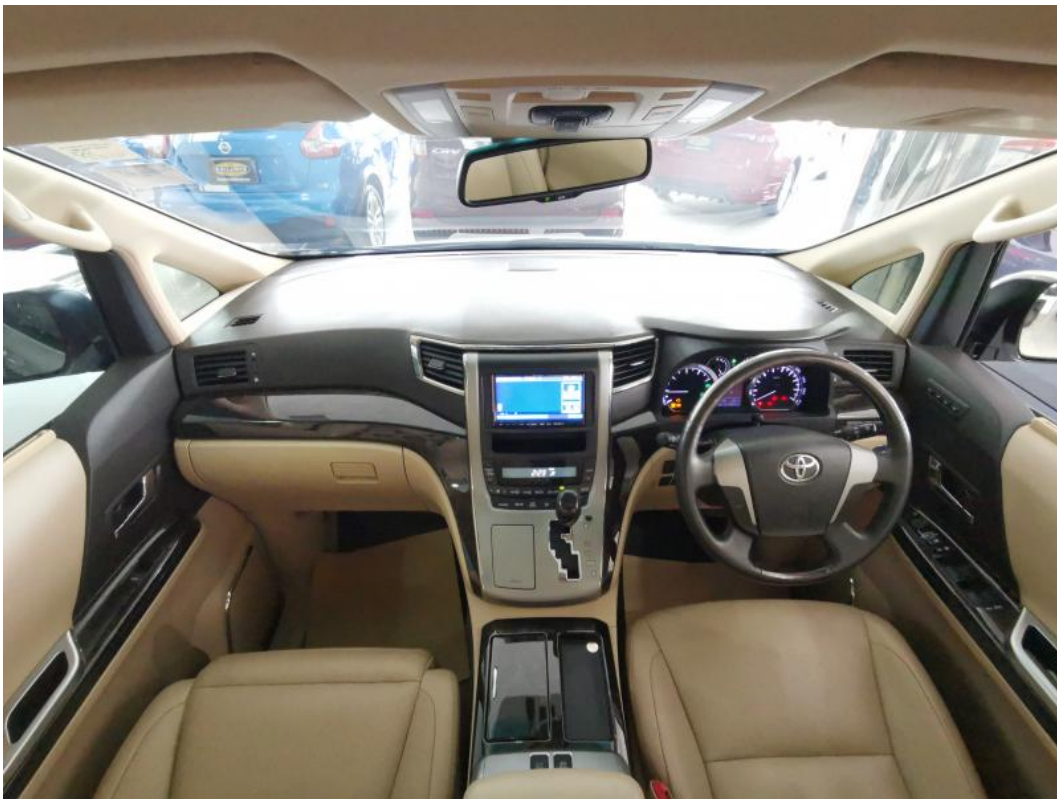
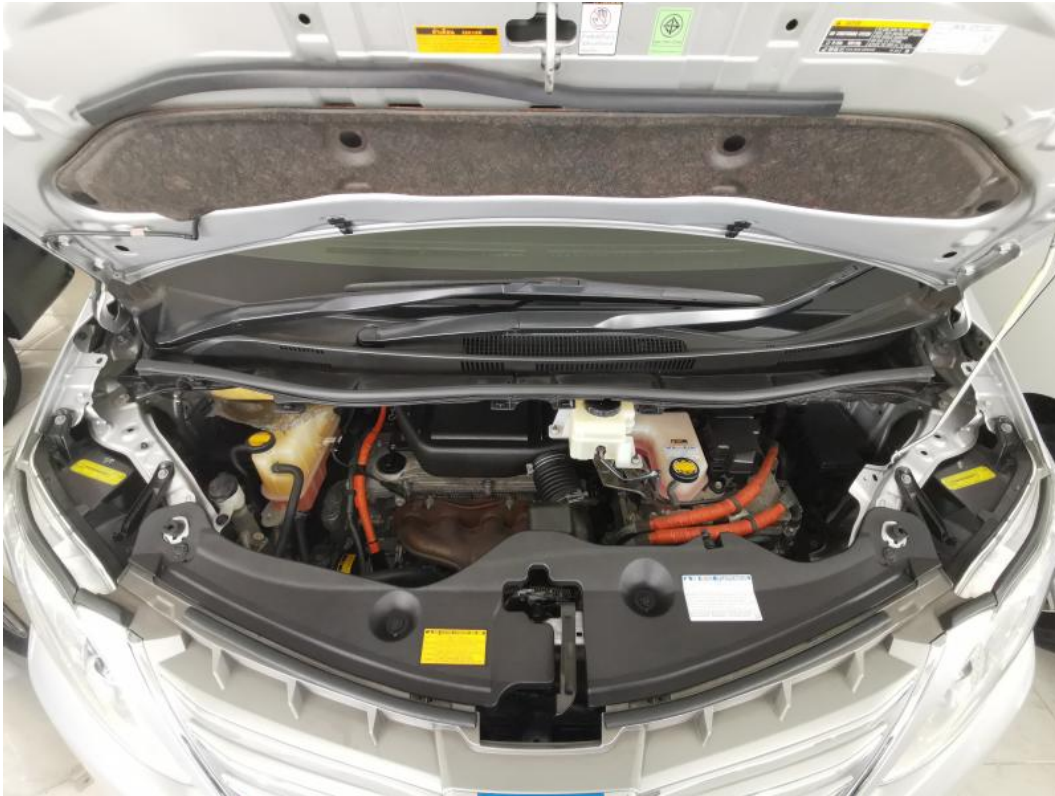
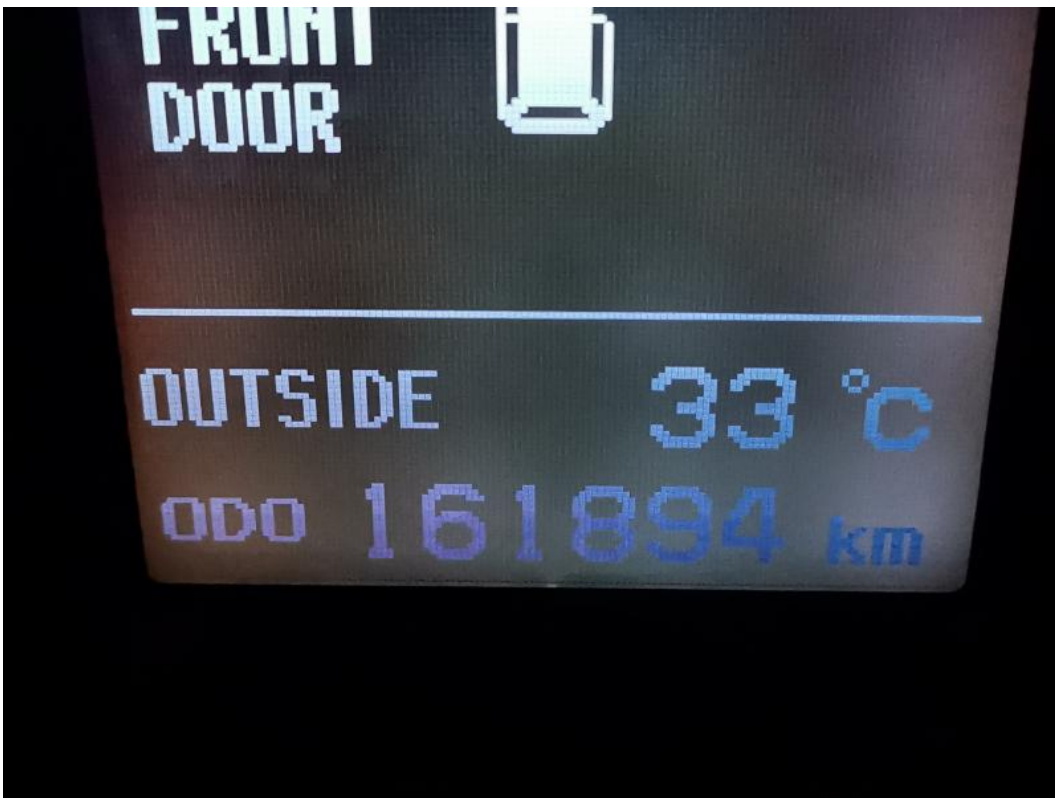
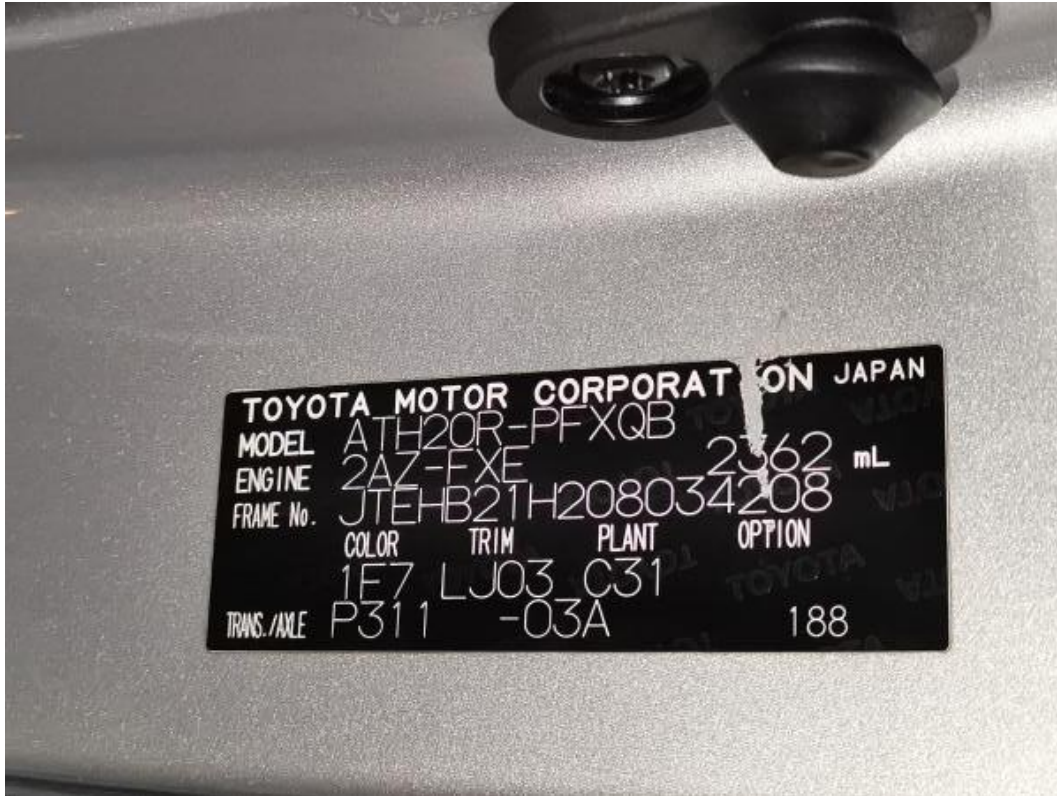
<p>Front left fender</p> <p>★★★★★</p>	<p>Bonnet / hood</p> <p>★★★★★</p>	<p>Front bumper</p> <p>★★★★★</p>	<p>Front right fender</p> <p>★★★★★</p>	<p>[หน้าต่าง] กระจกหน้ารถ หินกระเด็น บางส่วน</p> <p>[ภายใน] การขับที่ รอยย่น,รอยขีดข่วน มี ตกแต่งอื่นๆ รอยขีดข่วน บางส่วน</p>		
<p>Front left door</p> <p>★★★★★</p>			<p>Front right door</p> <p>★★★★★</p>			
<p>Front left tire, alloy wheel, wheel cover</p> <p>ร่องยางระดับ 9</p> <p>★★★★★</p>			<p>Front right tire, alloy wheel, wheel cover</p> <p>ร่องยางระดับ 9</p> <p>★★★★★</p>			
<p>Left side step / side spoiler</p> <p>★★★★★</p>			<p>Right side step / side spoiler</p> <p>★★★★★</p>			
<p>Rear left door</p> <p>★★★★★</p>			<p>Rear right door</p> <p>★★★★★</p>			
<p>Left back tire, alloy wheel, wheel cover</p> <p>ร่องยางระดับ 9</p> <p>★★★★★</p>			<p>Right front tire, alloy wheel, wheel cover</p> <p>ร่องยางระดับ 9</p> <p>★★★★★</p>			
<p>Left back fender</p> <p>★★★★★</p>			<p>Right back fender</p> <p>★★★★★</p>
