# U-Car Grading Report

รายงานผลการตรวจเช็คสภาพรถยนต์  
ภายใต้การดูแลของสมาคมการประเมินสภาพรถยนต์ประเทศไทย

รุ่น	SUBARU FORESTER 2.0i		
สี	Brown	หมายเลขทะเบียน (Plate number)	5กศ9562
รุ่นปี	2016	เลขไมล์	153,685กม.
แบบ	เลขตัวถัง	PLPSJ5KC5GA800703

วันที่ตรวจสอบ      2020/9/1

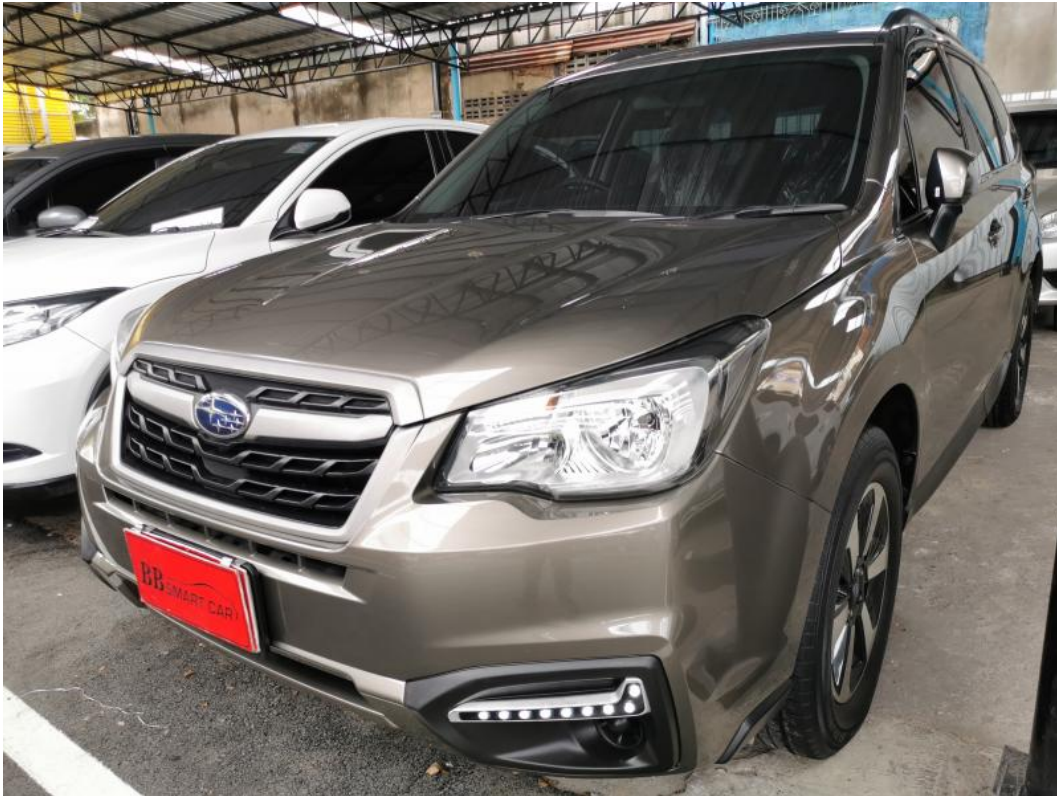
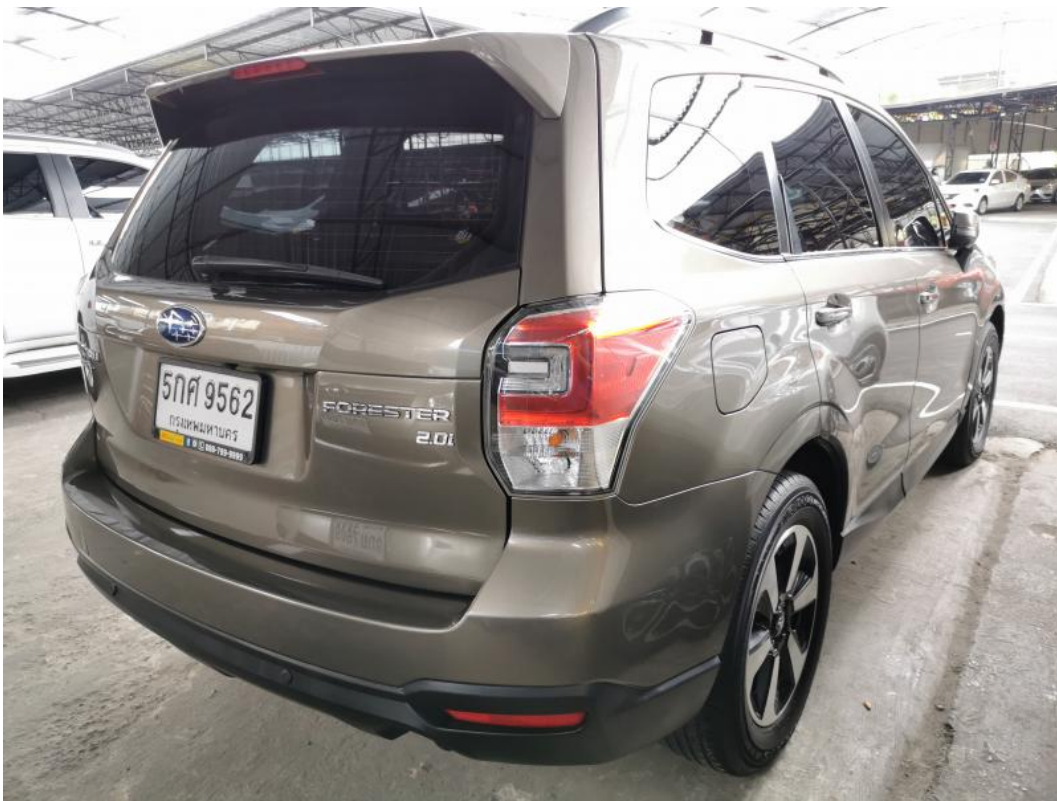
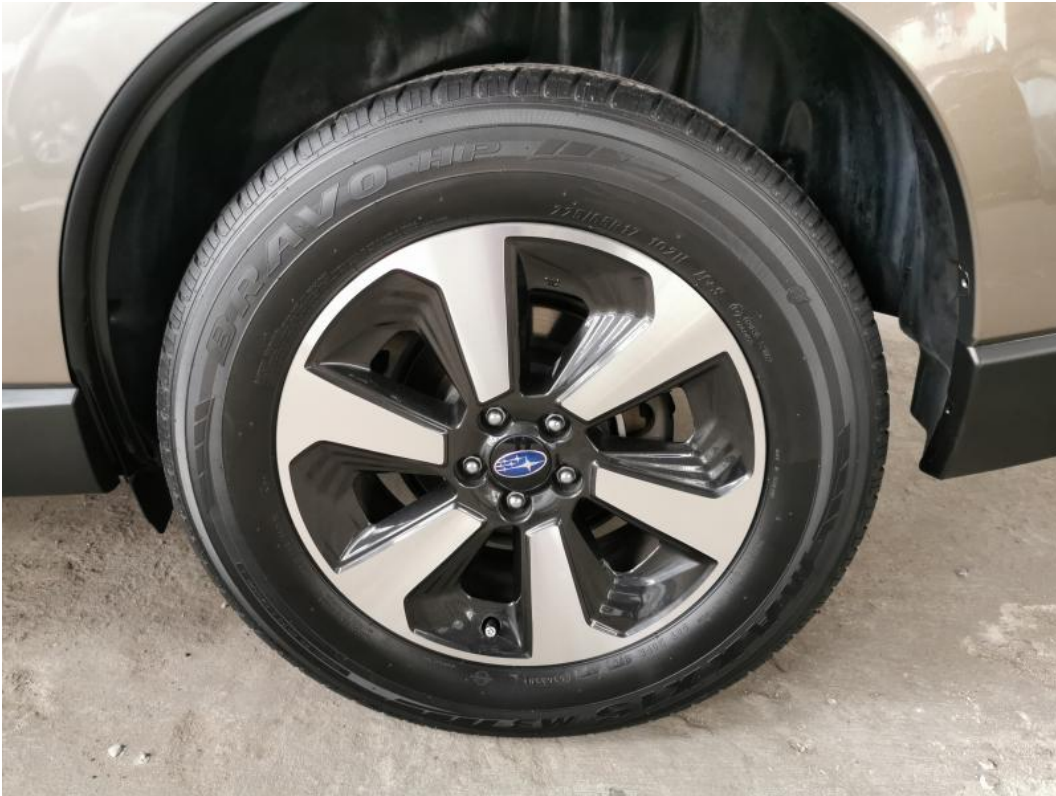
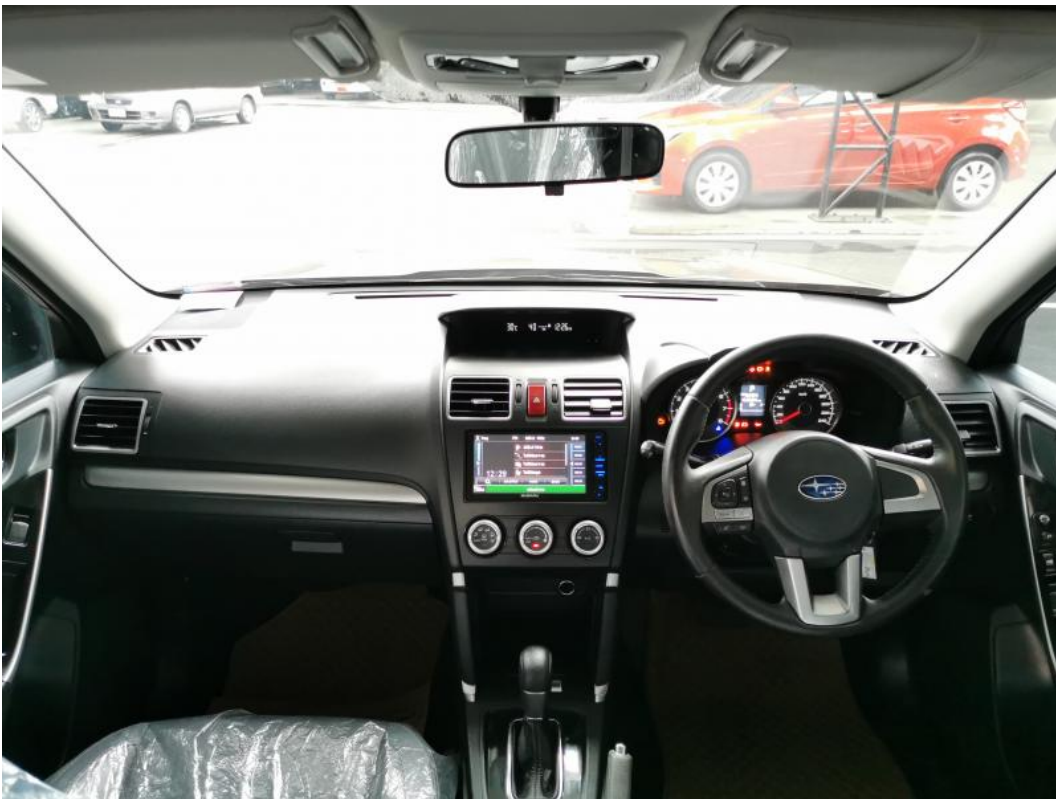
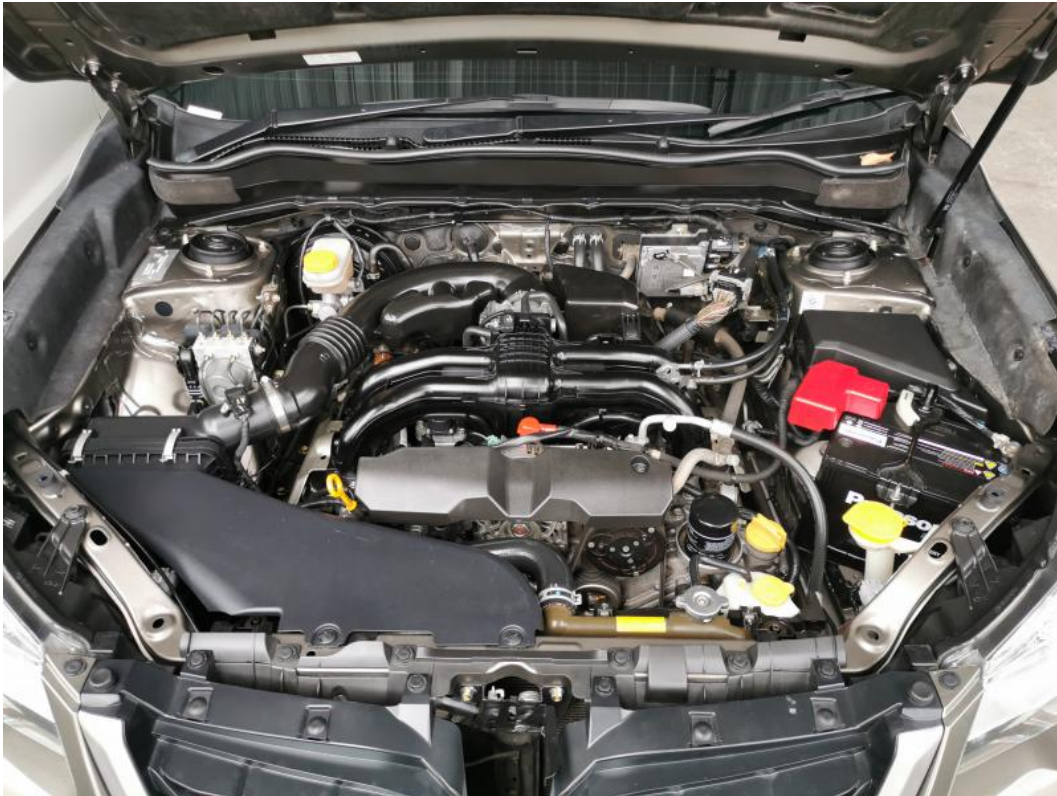
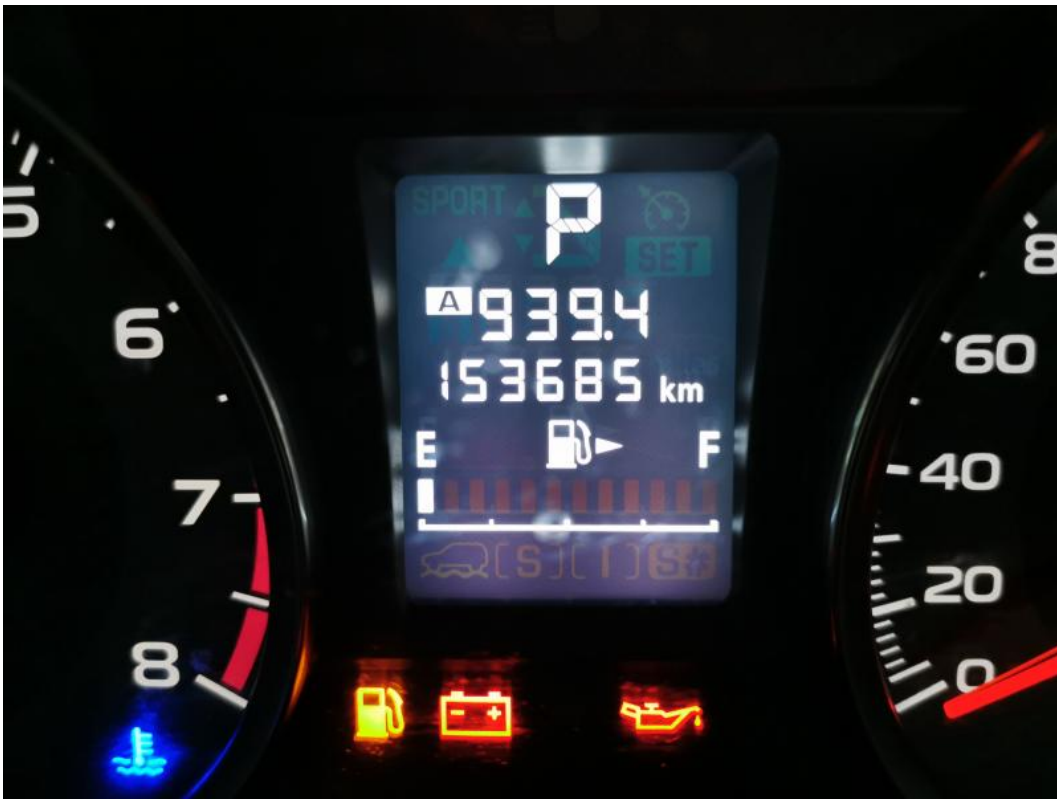
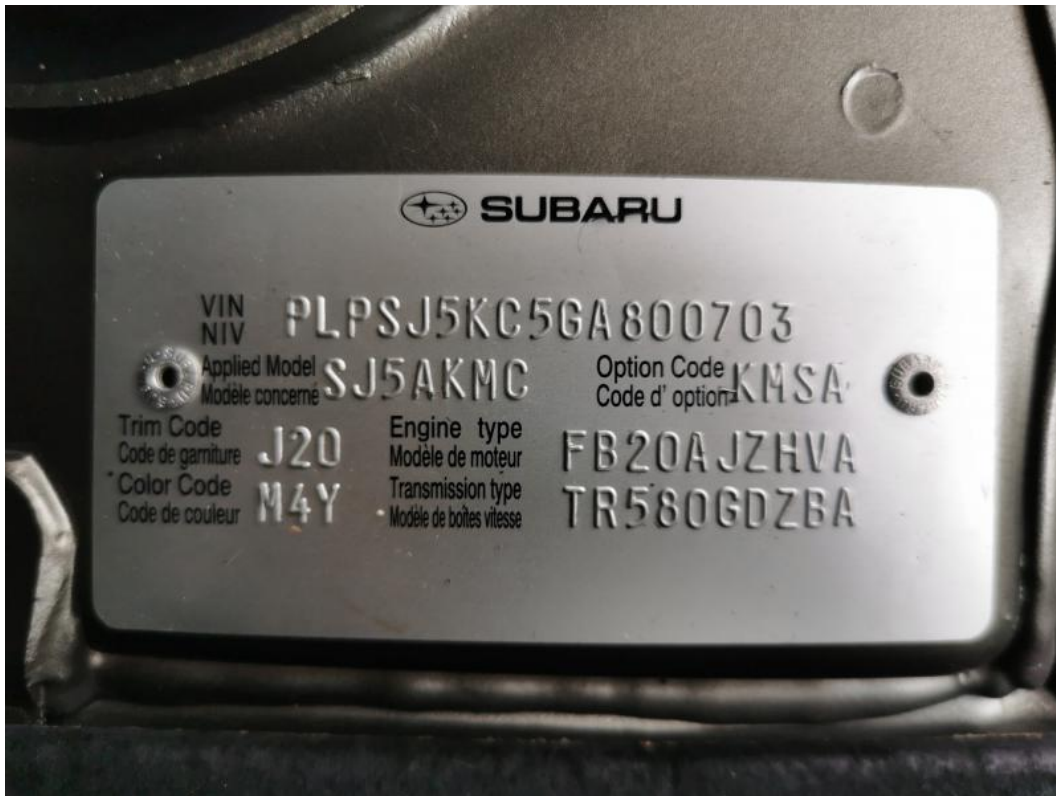
การวินิจฉัย CP 1

System Name	State	DTC	Description	State	Query
ECM (Engine Control Module)	No Fault Code	<b>B14A1</b>	Sunload Sensor Circuit Low/Open	Current	🔍
TCM (Transmission Control Module)	No Fault Code				
ABS (Anti-lock Braking System)	No Fault Code				
IUM (Integ. unit mode)	No Fault Code				
EPS (Electronic Power Steering)	No Fault Code				
SRS (Supplemental Inflatable Restraint System)	No Fault Code				
<b>AC (Air Conditioning)</b>	<b>Find Fault Code   1</b>				
METER(Combination meter system)	No Fault Code				
BVPS(Brake Vacuum Pump System)	No Fault Code
