U-Car Grading Report

U-car Grading Report

รุ่น	HONDA FREED 1.5 E		
สี	Black	หมายเลขทะเบียน (Plate number)	กต7720
รุ่นปี	2013	เลขไมล์	116,276กม.
แบบ	เลขตัวถัง	MHRGB3870DJ001498	
หมายเหตุ	ทำสีใหม่ด้วยสีเดิม

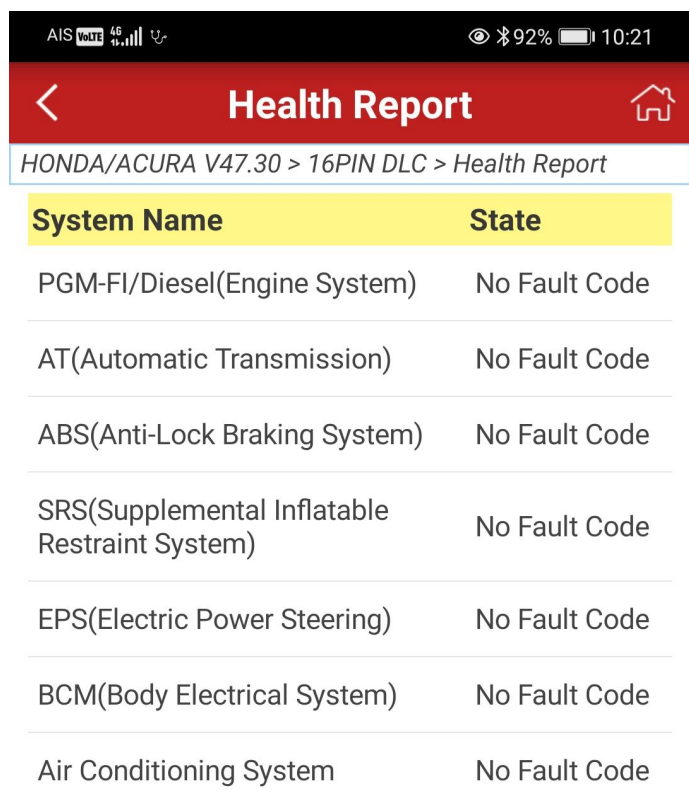
การวินิจฉัย CP 1

Health Report

HONDA/ACURA V47.30 > 16PIN DLC > Health Report

System Name	State
PGM-FI/Diesel(Engine System)	No Fault Code
AT(Automatic Transmission)	No Fault Code
ABS(Anti-Lock Braking System)	No Fault Code
SRS(Supplemental Inflatable Restraint System)	No Fault Code
EPS(Electric Power Steering)	No Fault Code
BCM(Body Electrical System)	No Fault Code
Air Conditioning System	No Fault Code
