U-Car Grading Report

รายงานผลการตรวจเช็คสภาพรถยนต์
ภายใต้การดูแลของสมาคมการประเมินสภาพรถยนต์ประเทศไทย

รุ่น	SUZUKI SWIFT 1.2.GLX		
สี	Deep blue	หมายเลขทะเบียน (Plate number)	7กต8820
รุ่นปี	2018	เลขไมล์	23,646กม.
แบบ	เลขตัวถัง	MMSDZC63S00106148

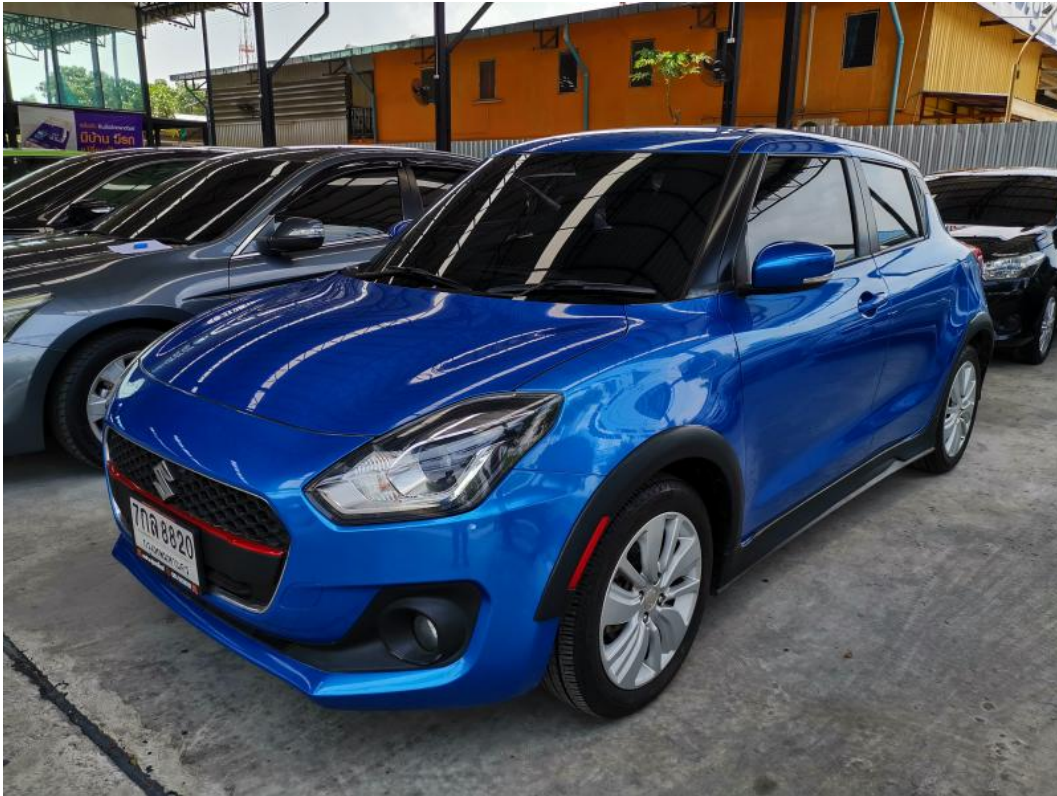
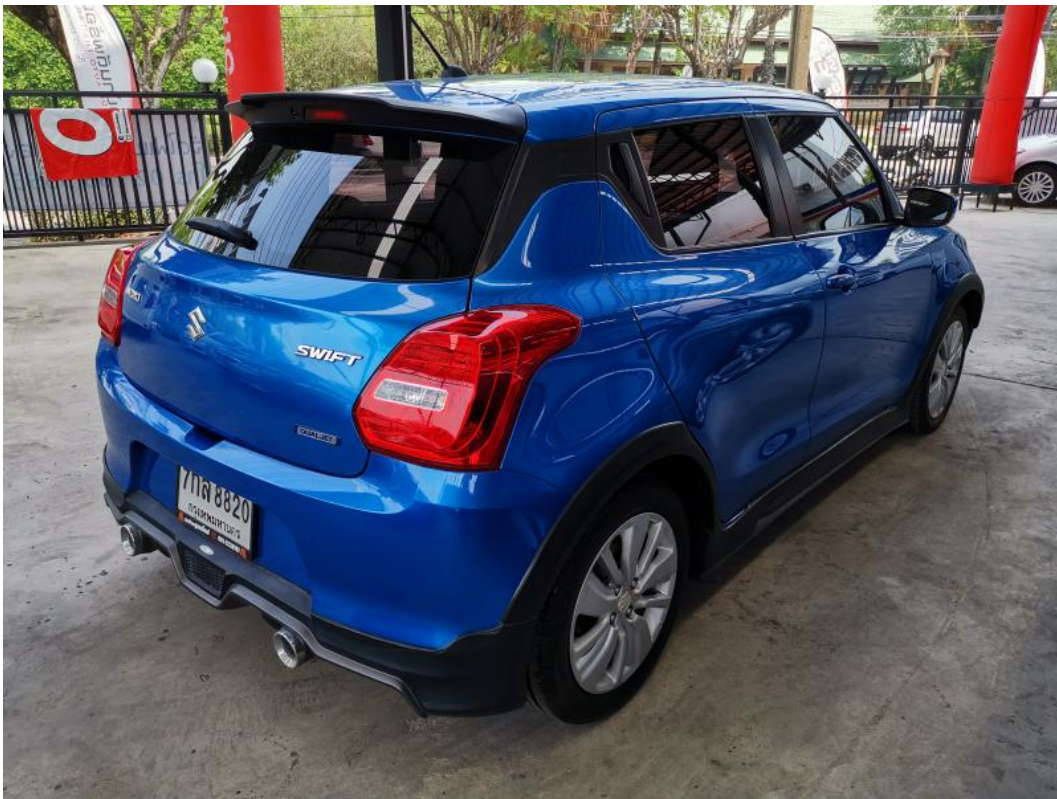
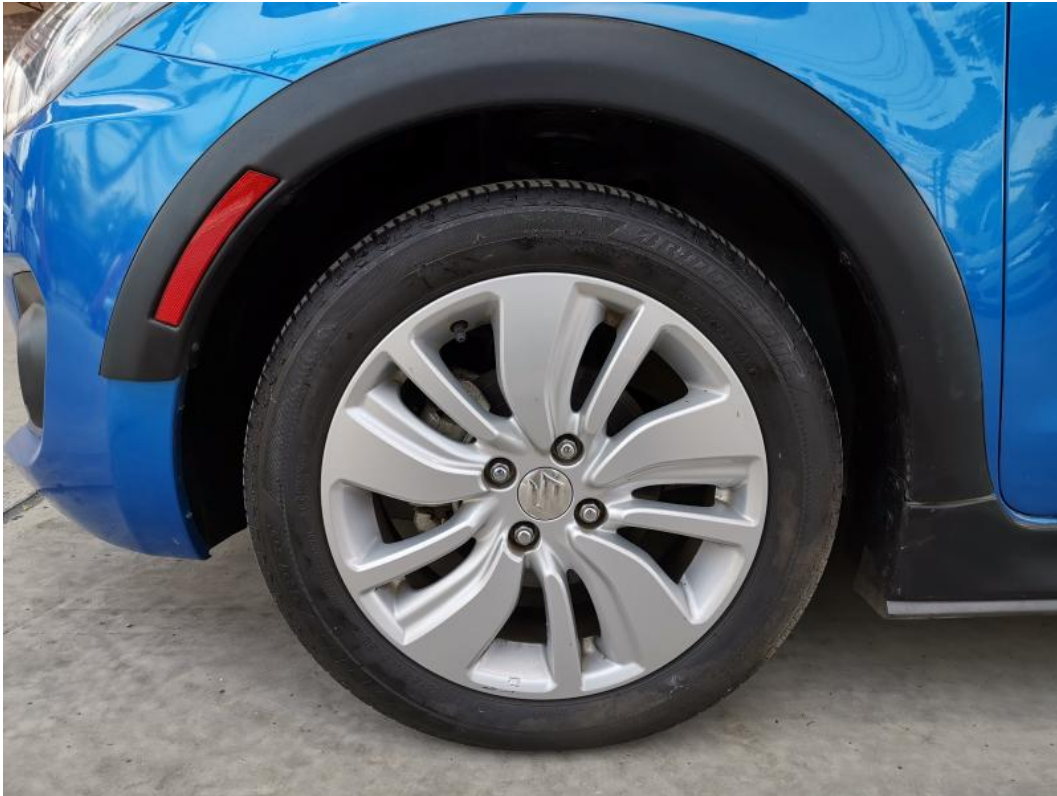
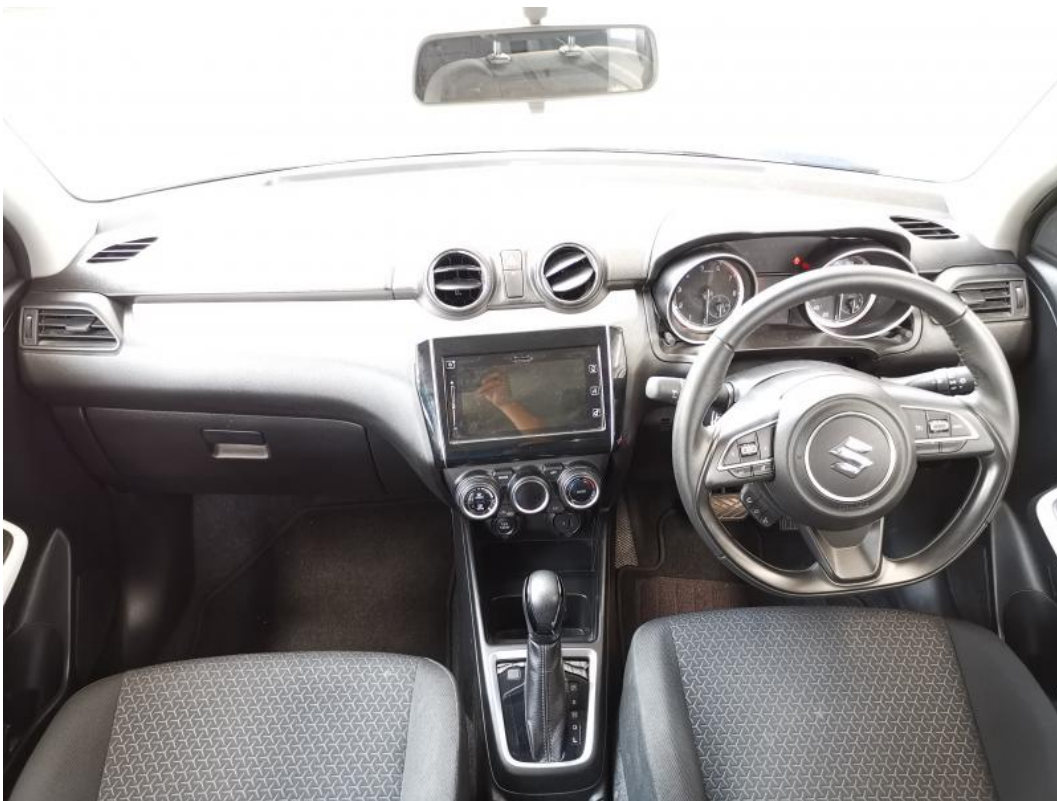
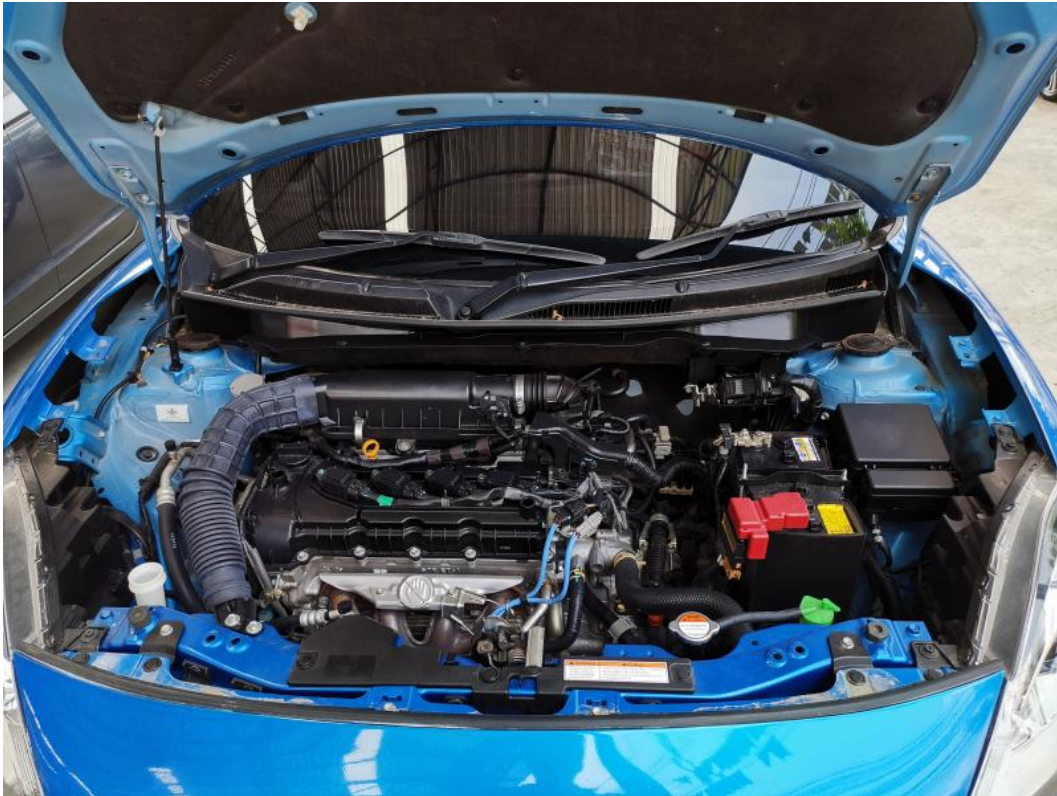
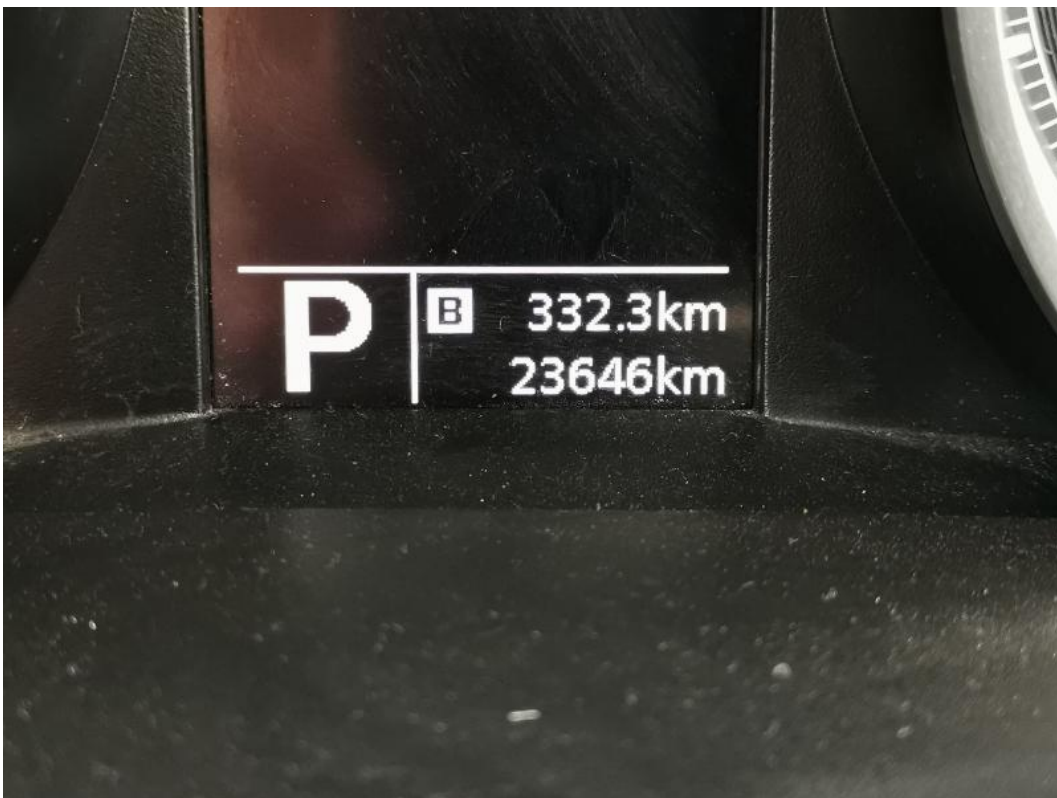
Right Bonnet Inner Panel ความเสียหาย
Front Side Member(Right Side) ความเสียหาย
Right Inner Step เปลี่ยน

Radiator core support ความเสียหาย มี

กระจกหน้ารถ หินกระเด็น บางส่วน

การขัดสี รอยย่น,รอยขีดข่วน มี
Headliner รอยย่น SS

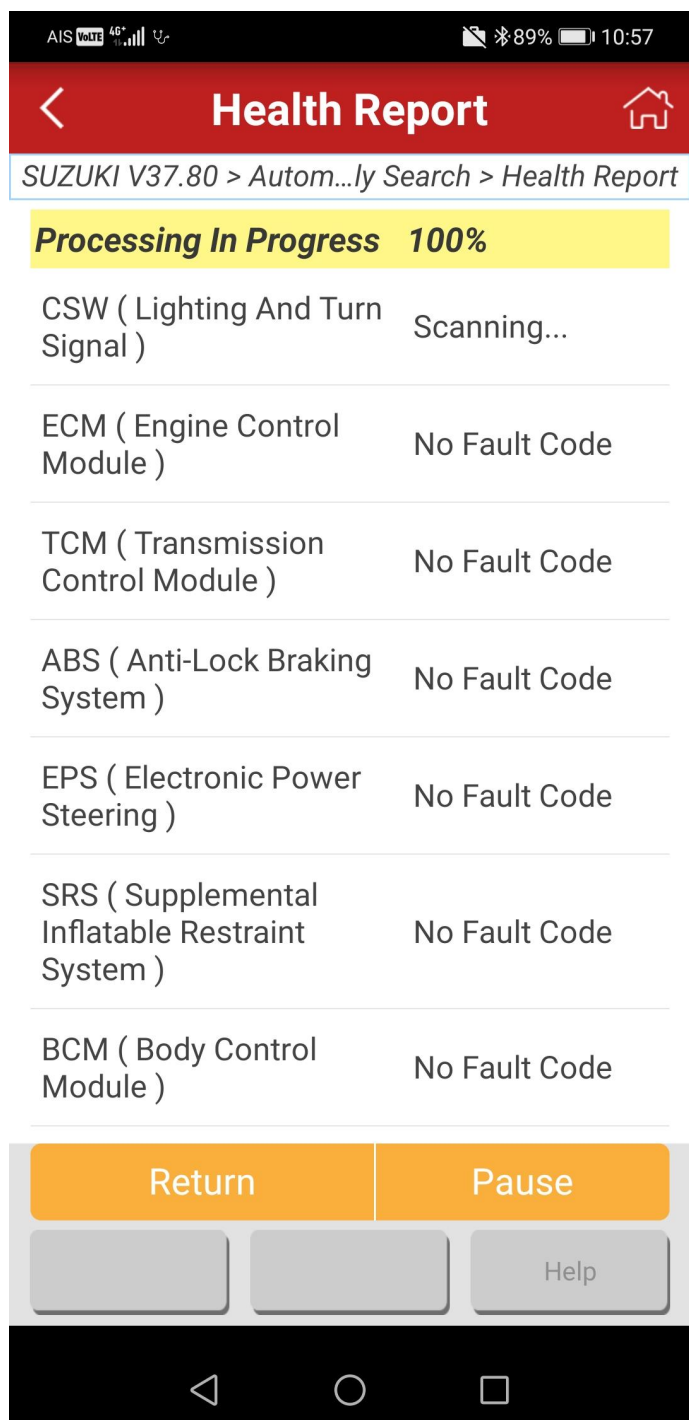
Health Report

CSW (Lighting And Turn Signal)	Scanning...
ECM (Engine Control Module)	No Fault Code
TCM (Transmission Control Module)	No Fault Code
ABS (Anti-Lock Braking System)	No Fault Code
EPS (Electronic Power Steering)	No Fault Code
SRS (Supplemental Inflatable Restraint System)	No Fault Code
BCM (Body Control Module)	No Fault Code
