U-Car Grading Report

U-car Grading Report

รุ่น	TOYOTA VIOS 1.5E		
สี	Silver	หมายเลขทะเบียน (Plate number)	3กษ6280
รุ่นปี	2014	เลขไมล์	150,360กม.
แบบ	เลขตัวถัง	MR2BT9F3701148235

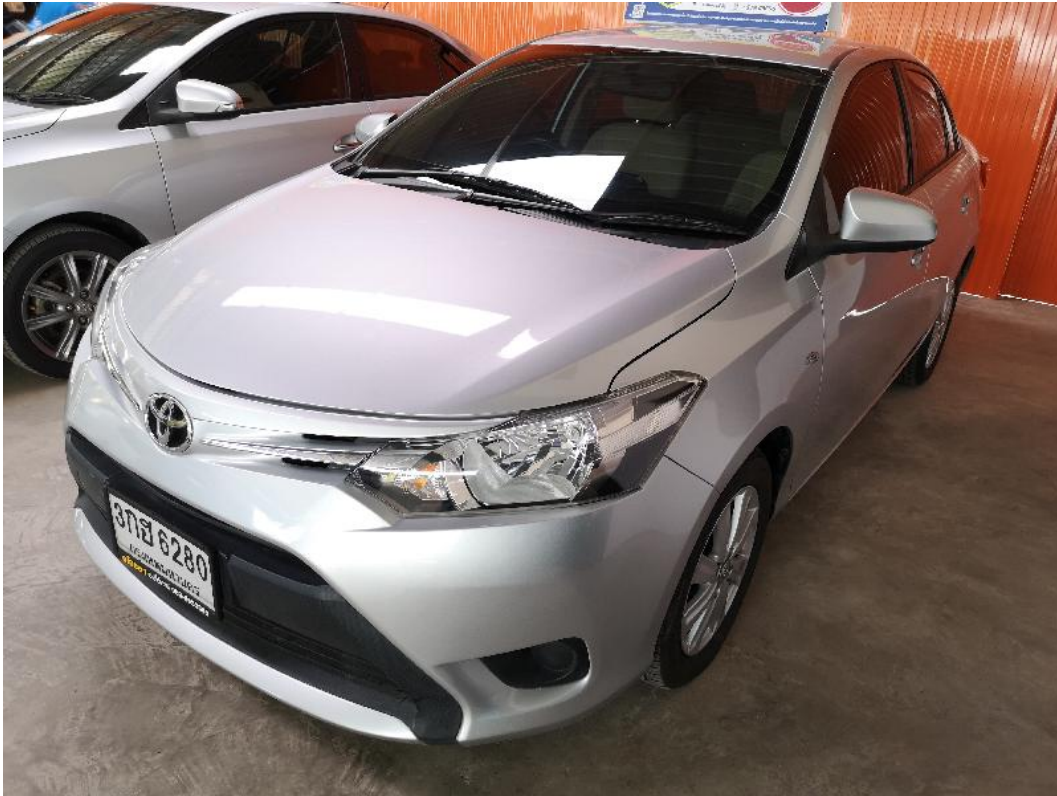
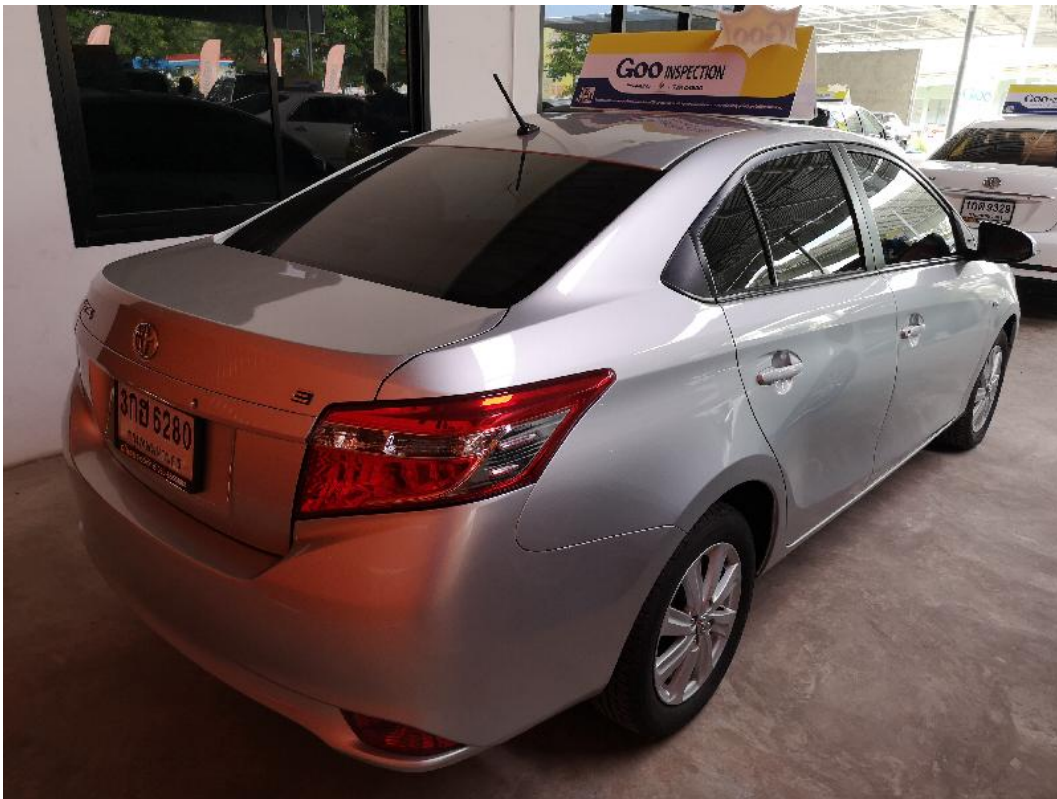
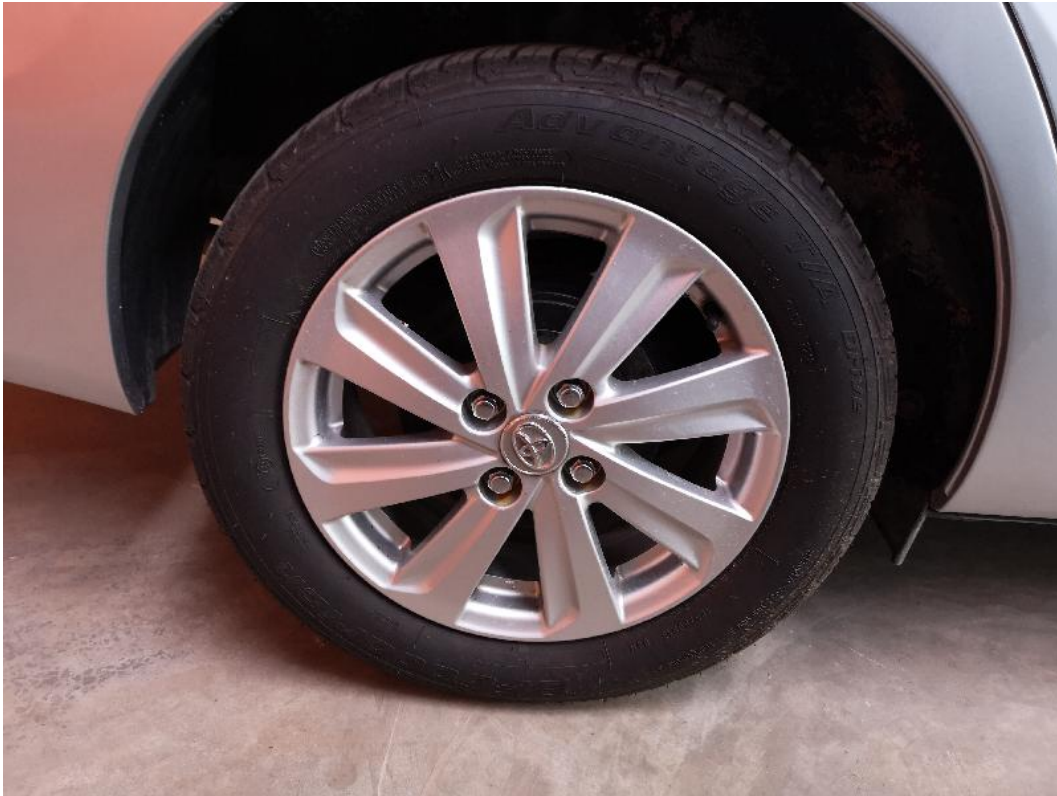
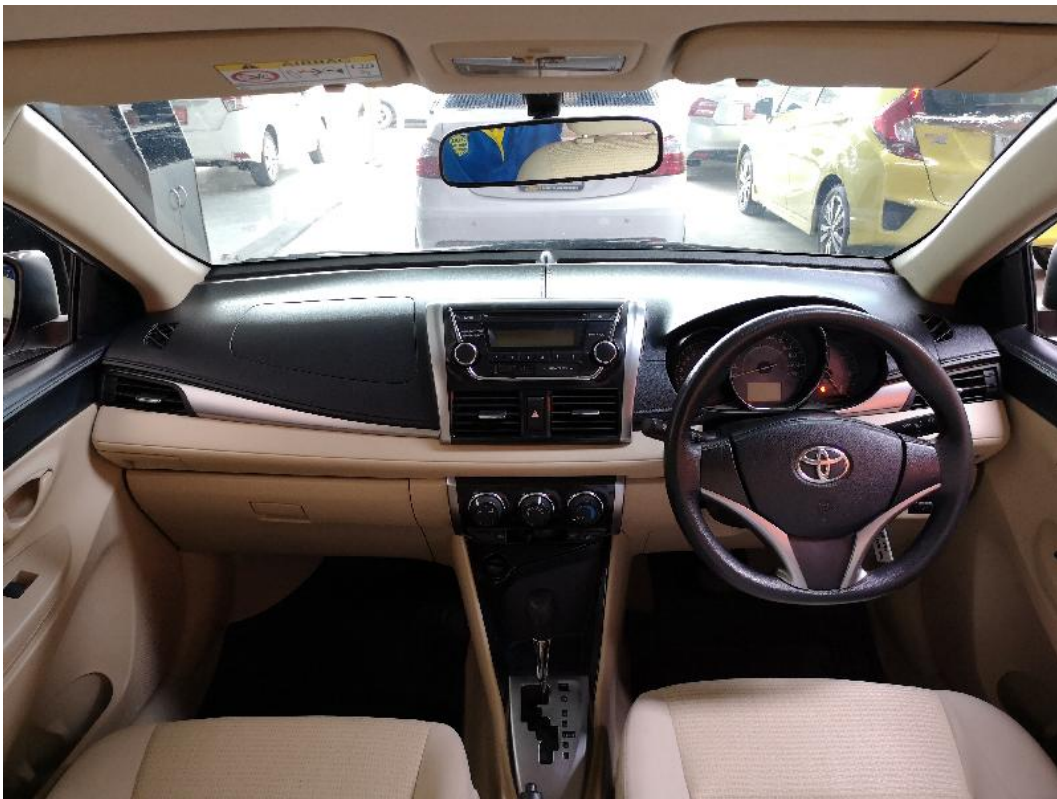
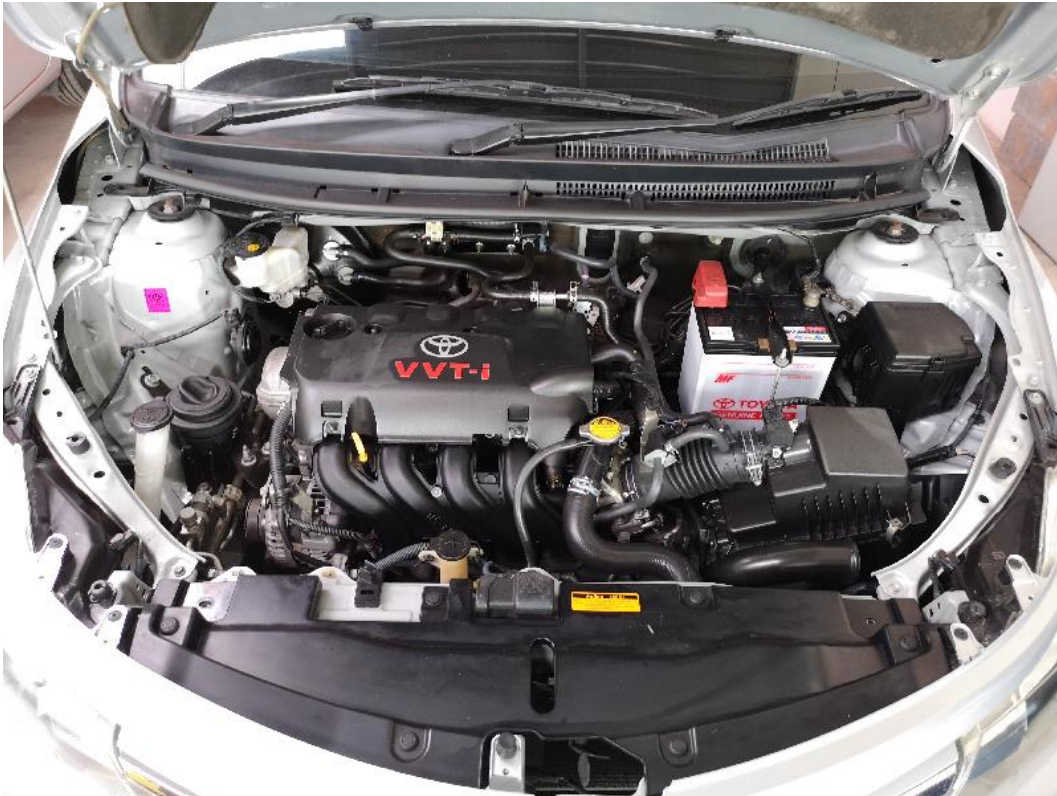
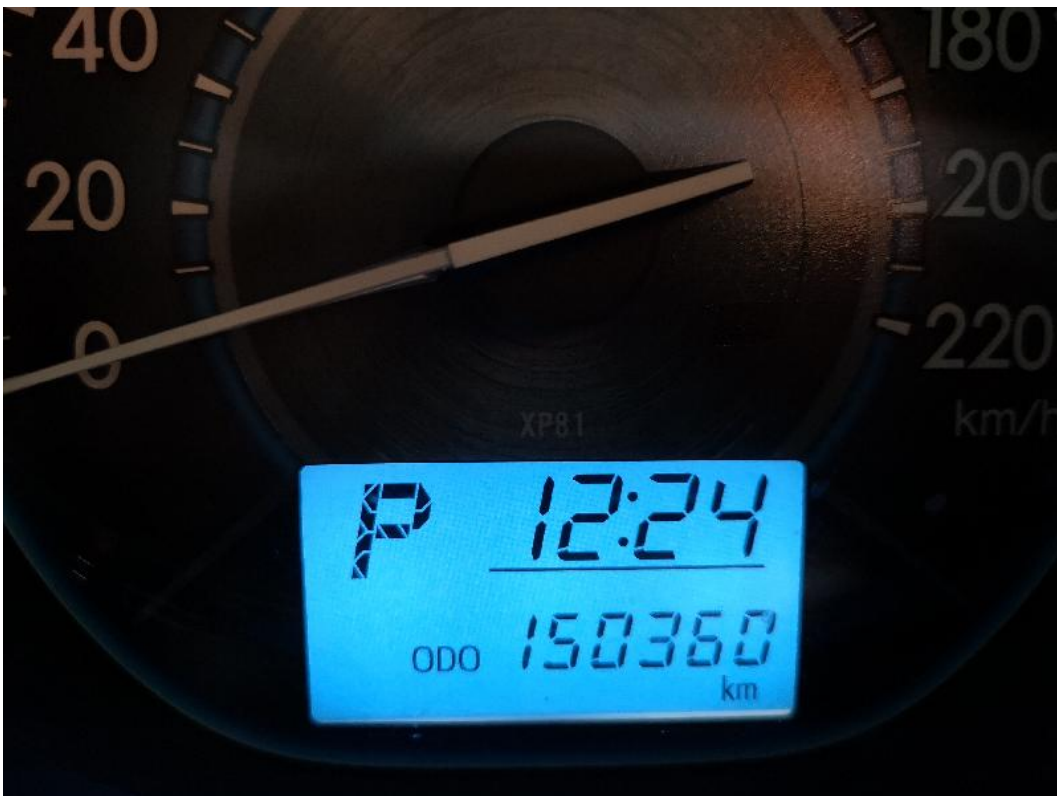
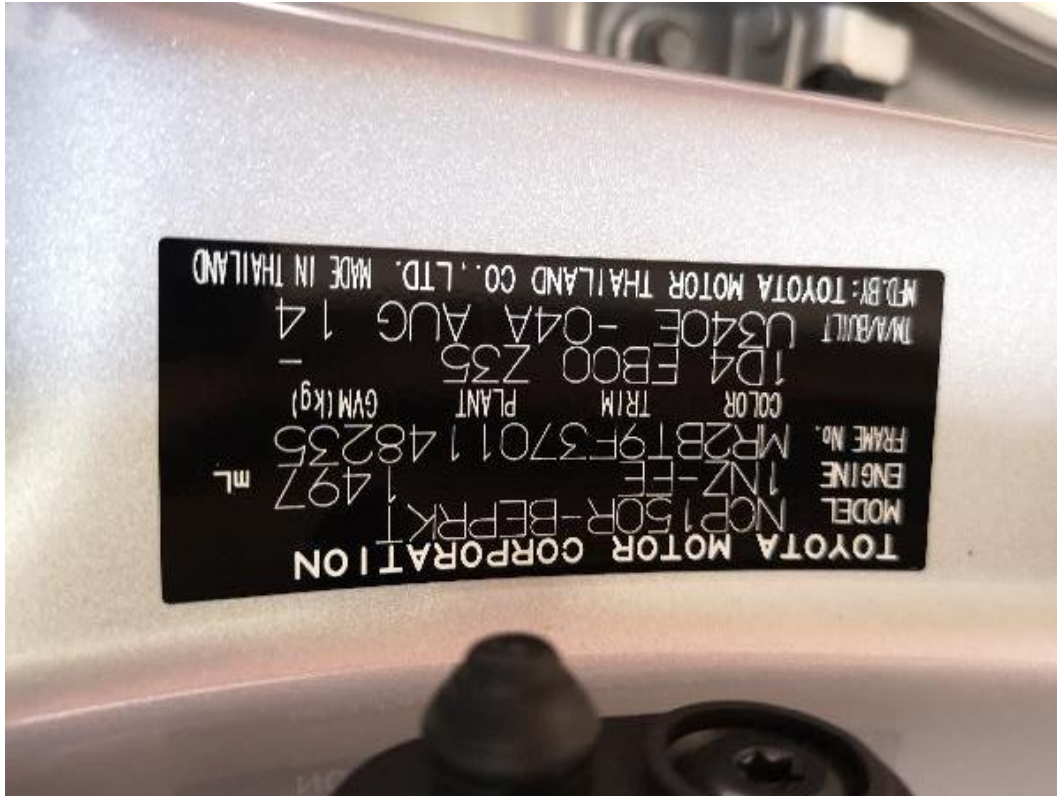
Front left fender ★★★★★	Bonnet / hood ★★★★★	Front bumper ★★★★★	Front right fender ★★★★★	<p>[บันทึก]</p> <p>Front Side Member(Right Side) ความเสียหายเล็กน้อย มี</p> <p>Radiator core support ความเสียหาย มี</p> <p>[หน้าต่าง]</p> <p>กระจกหน้ารถ หินกระเด็น บางส่วน</p>
Front left tire, alloy wheel, wheel cover ร่องยางระดับ 9 ★★★★★			Front right tire, alloy wheel, wheel cover ร่องยางระดับ 9 ★★★★★	
Front left door ★★★★★			Front right door ★★★★★	
Left side step / side spoiler ★★★★★			Right side step / side spoiler ★★★★★	
Rear left door ★★★★★			Rear right door ★★★★★	
Left back tire, alloy wheel, wheel cover ร่องยางระดับ 9 ★★★★★			Right front tire, alloy wheel, wheel cover ร่องยางระดับ 9 ★★★★★	
Left back fender ★★★★★			Right back fender ★★★★★	
Roof ★★★★★	Trunk lid / boot lid ★★★★★	Back rear spoiler & under spoiler ★★★★★	Back rear bumper ★★★★★	
Dashboard ★★★★★			Steering wheel ★★★★★	
Front left seat ★★★★★			Front right seat ★★★★☆

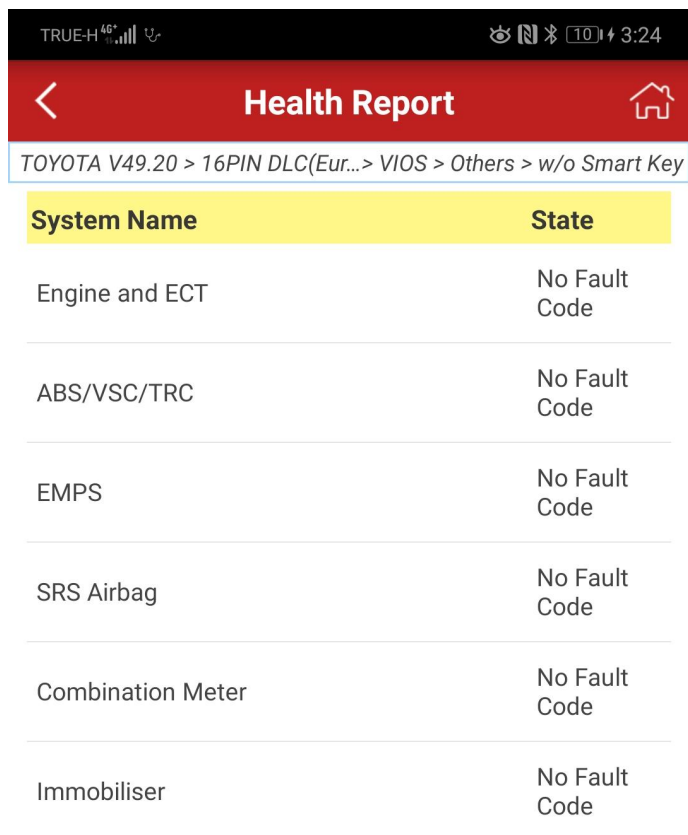
Health Report

TOYOTA V49.20 > 16PIN DLC(Eur...> VIOS > Others > w/o Smart Key

System Name	State
Engine and ECT	No Fault Code
ABS/VSC/TRC	No Fault Code
EMPS	No Fault Code
SRS Airbag	No Fault Code
Combination Meter	No Fault Code
Immobiliser	No Fault Code
