U-Car Grading Report

U-car Grading Report

รุ่น	MAZDA MAZDA 3 2.0 S		
สี	Grey	หมายเลขทะเบียน (Plate number)	8กข3032
รุ่นปี	2018	เลขไมล์	33,112กม.
แบบ	เลขตัวถัง	MM8BN447800209806

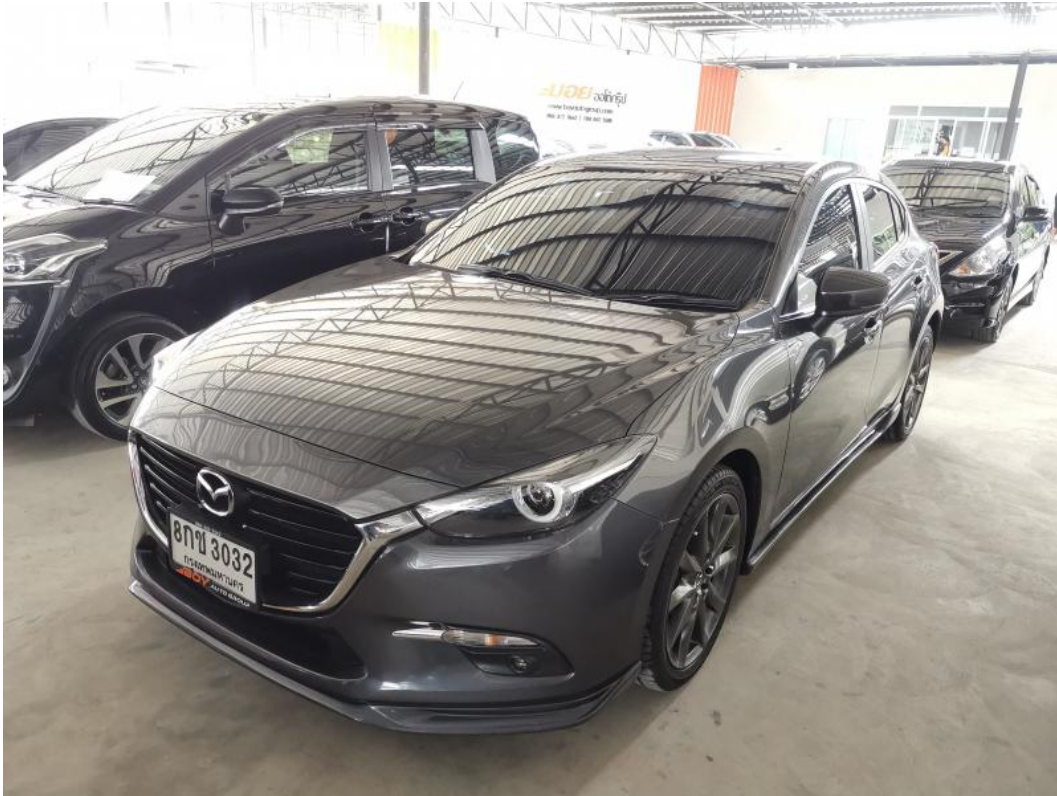
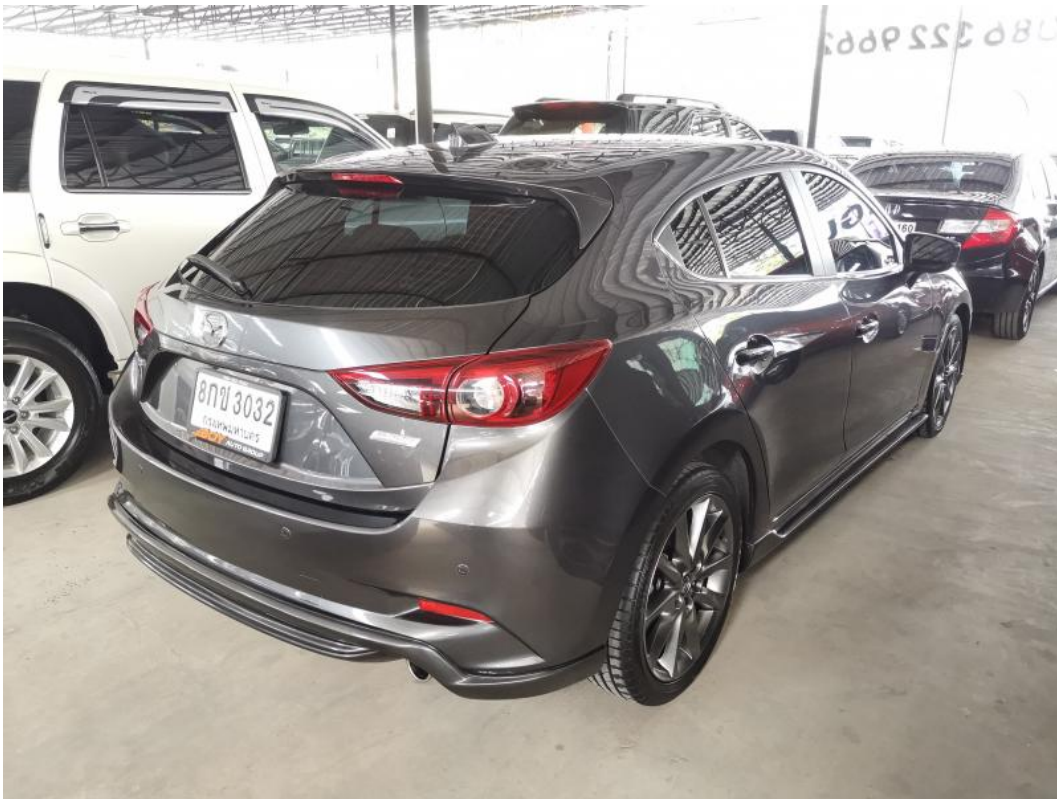
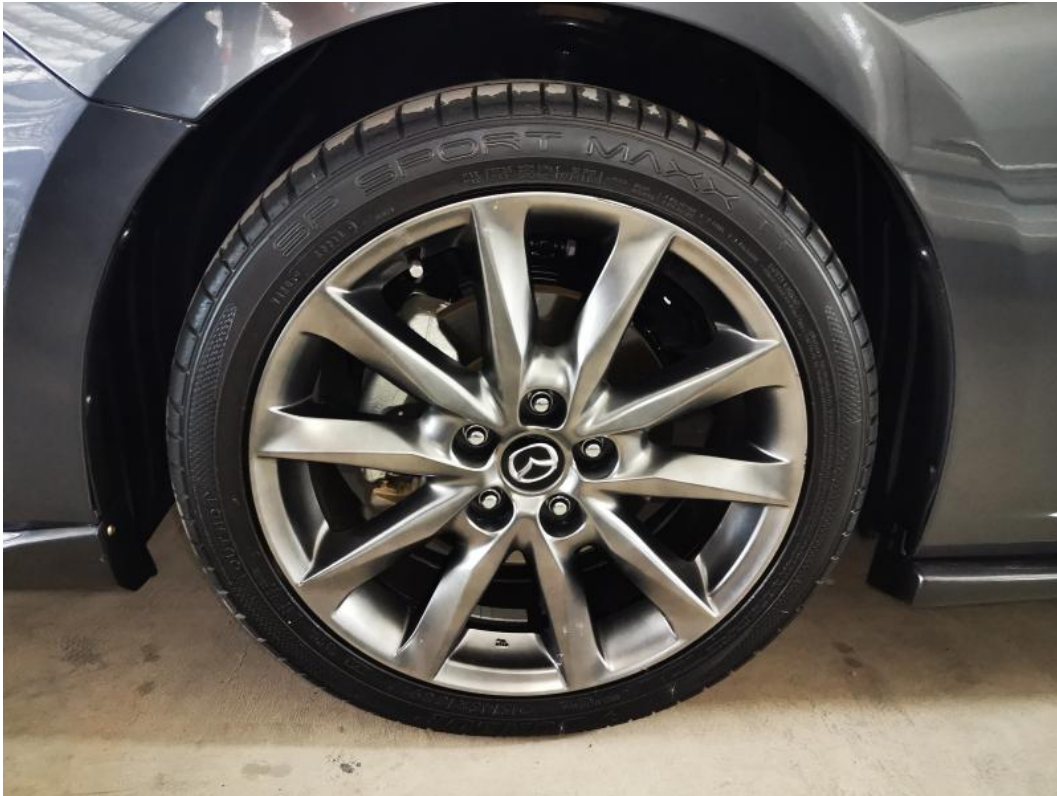
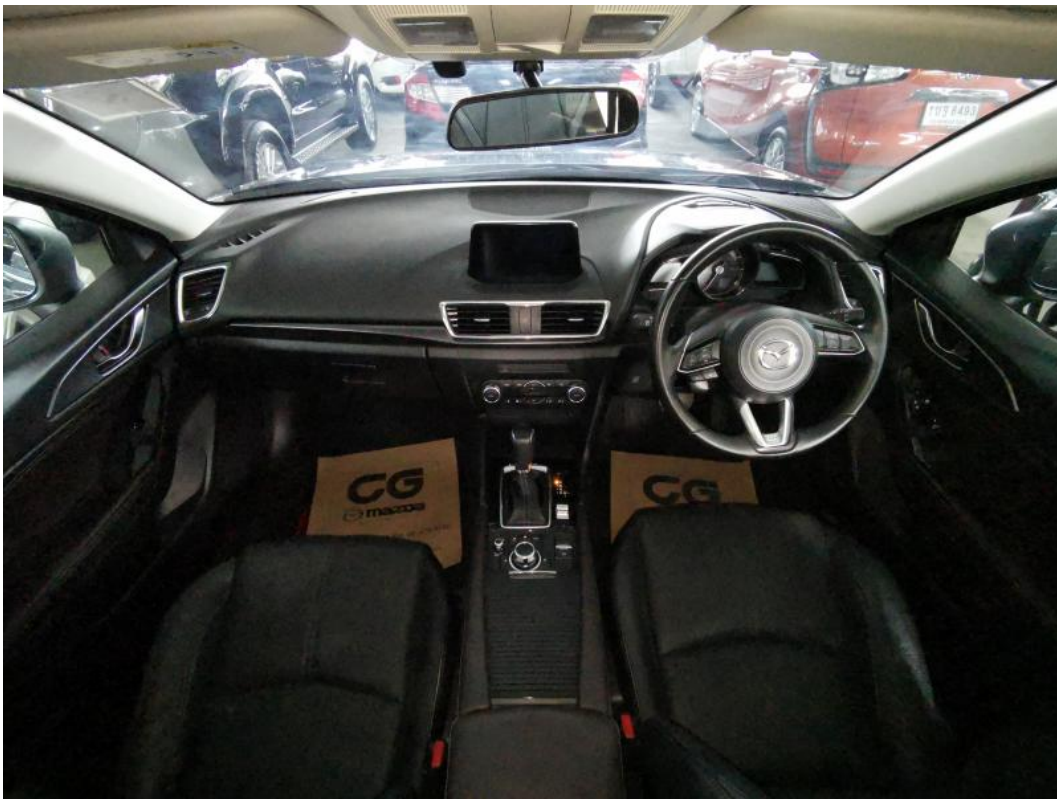
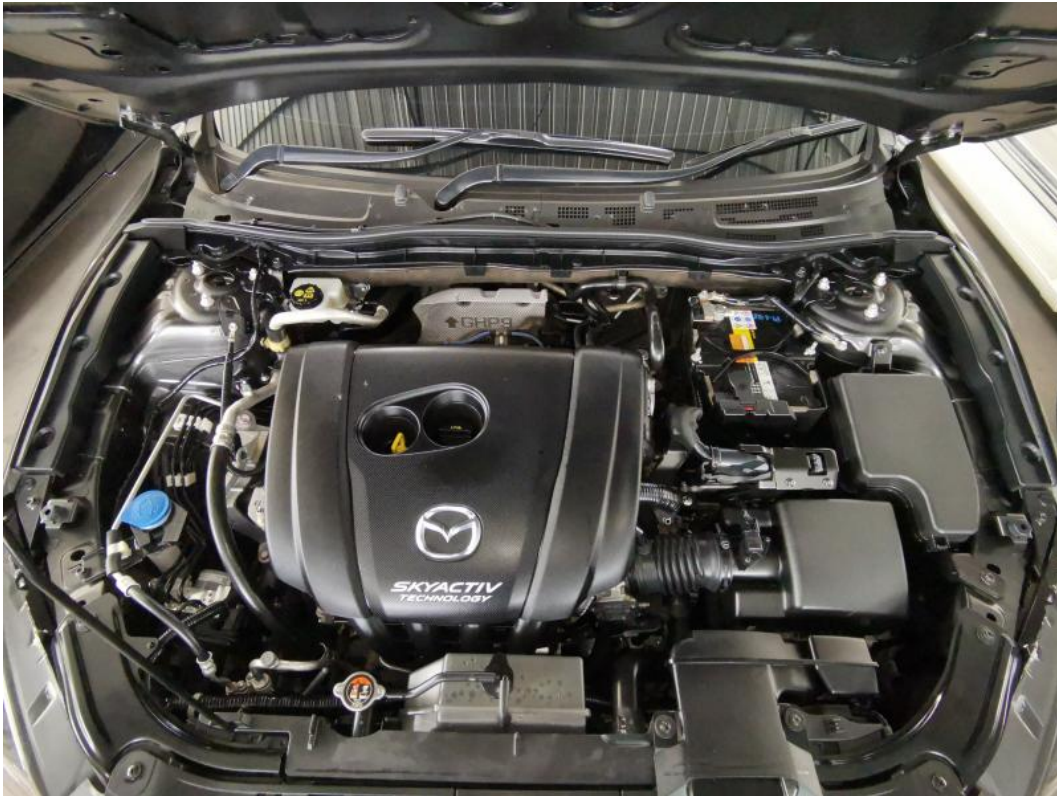
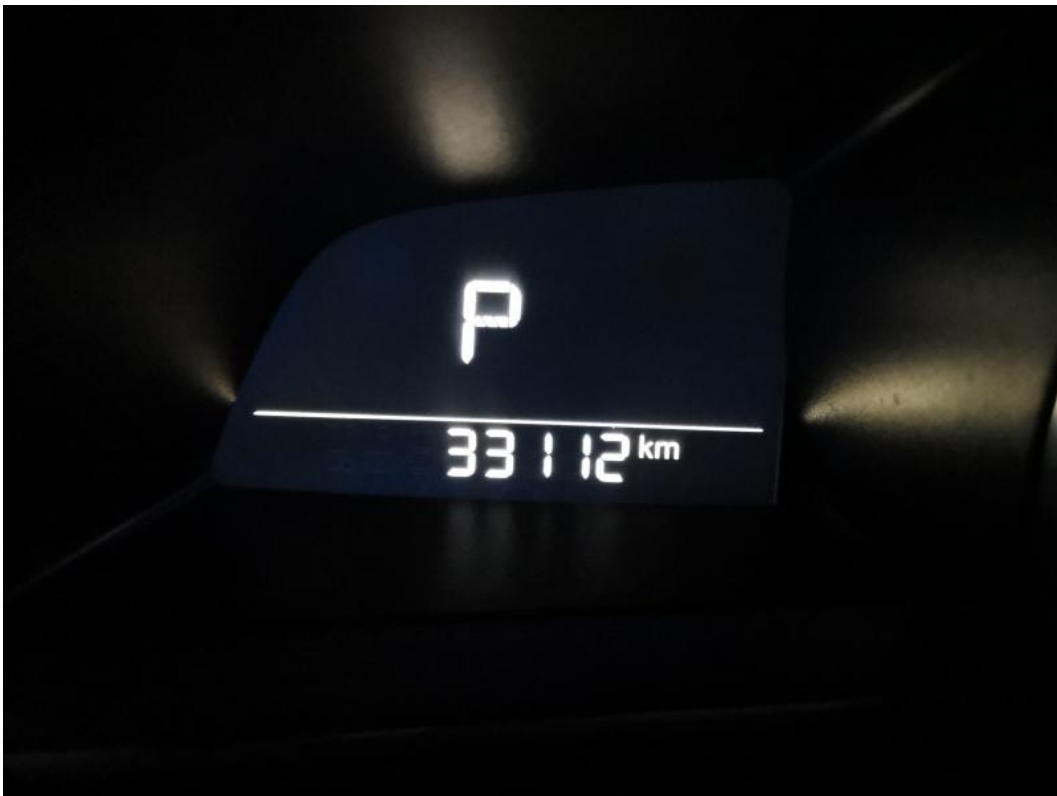
การวินิจฉัย CP 1

Health Reports

MAZDA V41.80 > Automatically Search > Health Reports

System Name	State
ABS (Anti-Lock Brake System)	No Fault Code
AFS/ALM (Adaptive Front Lighting System/Auto Leveling Module)	No Fault Code
EATC#1 (Electronic Air Temperature Controller)	No Fault Code
CMU (Connectivity Master Unit)	No Fault Code
EPB (Electrical Parking Brake)	No Fault Code
EPS (Electronic Power Steering)	No Fault Code
F_BCM (Front Body Control Module)	No Fault Code
HUD (Head Up Display)	No Fault Code
IC (Instrument Cluster)	No Fault Code
PCM (Powertrain Control Module)	No Fault Code
PSM#1 (Parking Sensor Module)	No Fault Code
R_BCM (Rear Body Control Module)	No Fault Code
RCM (Restraint Control Module)	No Fault Code

System Name	State
EATC#1 (Electronic Air Temperature Controller)	No Fault Code
CMU (Connectivity Master Unit)	No Fault Code
EPB (Electrical Parking Brake)	No Fault Code
EPS (Electronic Power Steering)	No Fault Code
F_BCM (Front Body Control Module)	No Fault Code
HUD (Head Up Display)	No Fault Code
IC (Instrument Cluster)	No Fault Code
PCM (Powertrain Control Module)	No Fault Code
PSM#1 (Parking Sensor Module)	No Fault Code
R_BCM (Rear Body Control Module)	No Fault Code
RCM (Restraint Control Module)	No Fault Code
SSU#1 (Start Stop Unit)	No Fault Code
TCM (Transmission Control Module)	No Fault Code
