# U-Car Grading Report

หนังสือรับรอง โดย GOO INSPECTION

| รุ่น | TOYOTA YARIS 1.2 E | | |
| รุ่นปี | 2017 | เลขไมล์ | 42,278กม. |

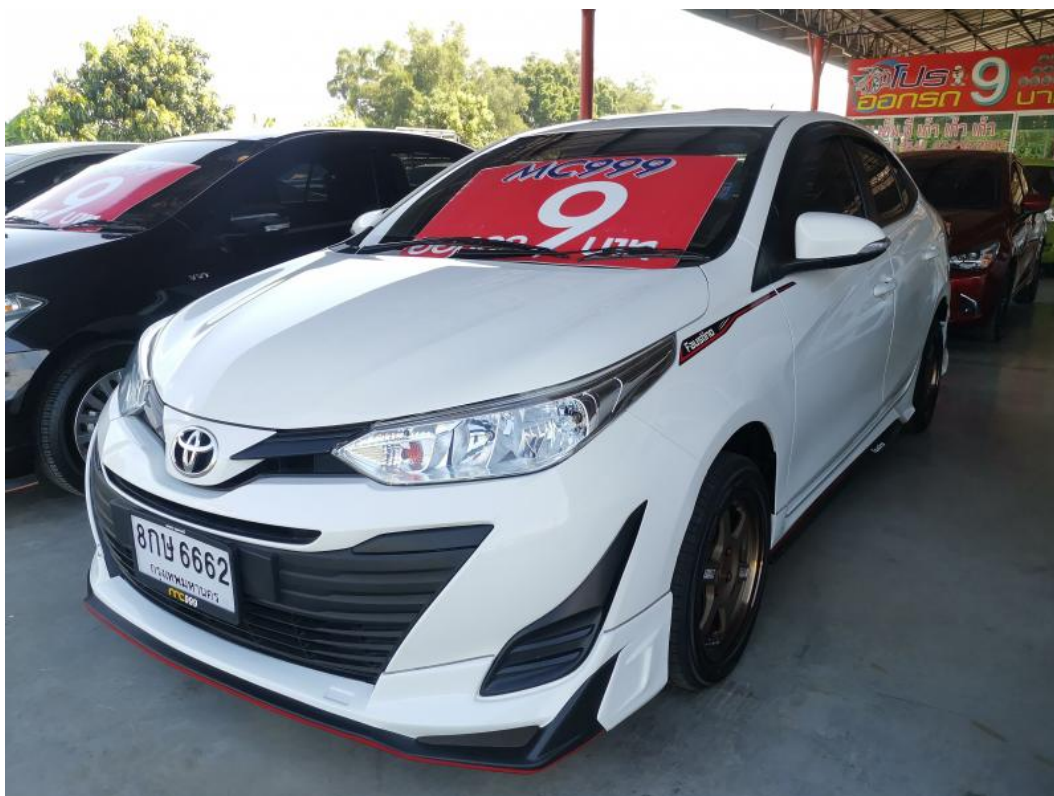
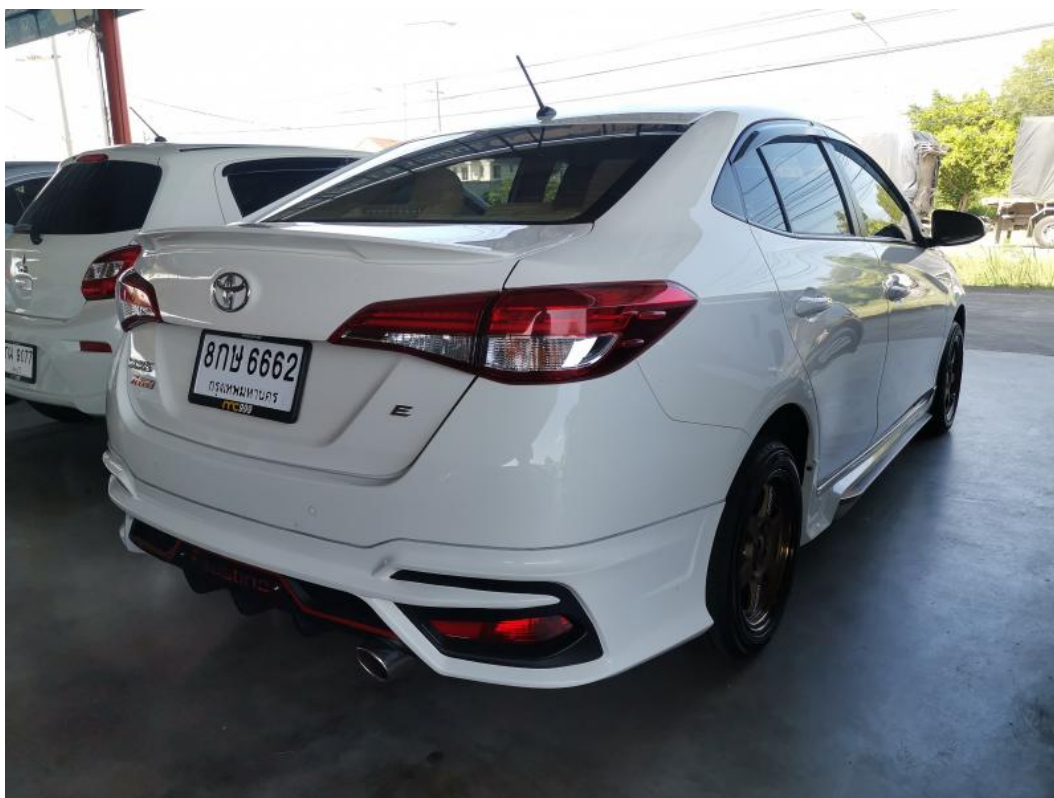
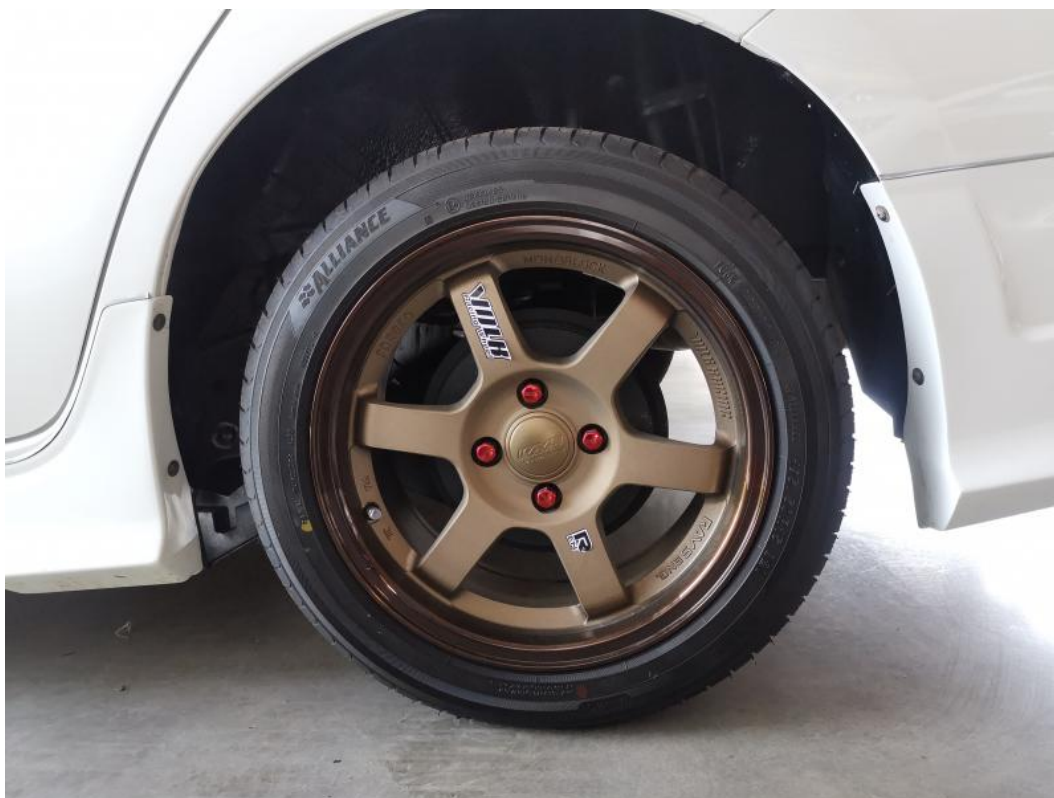
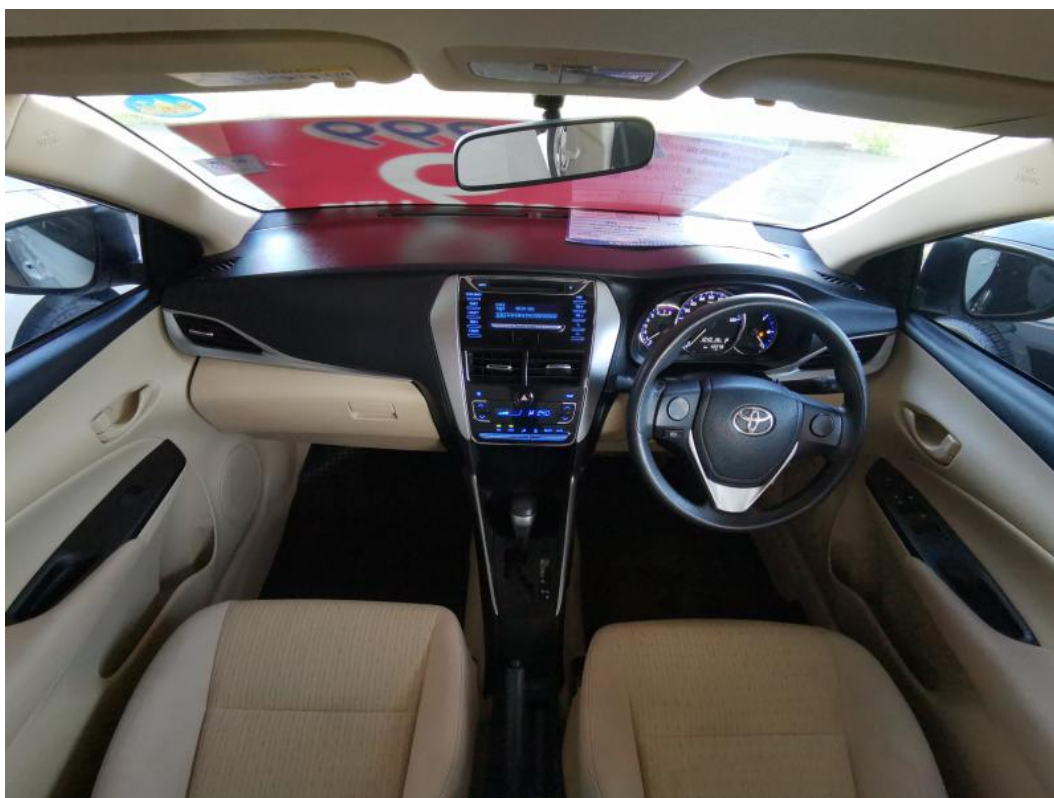
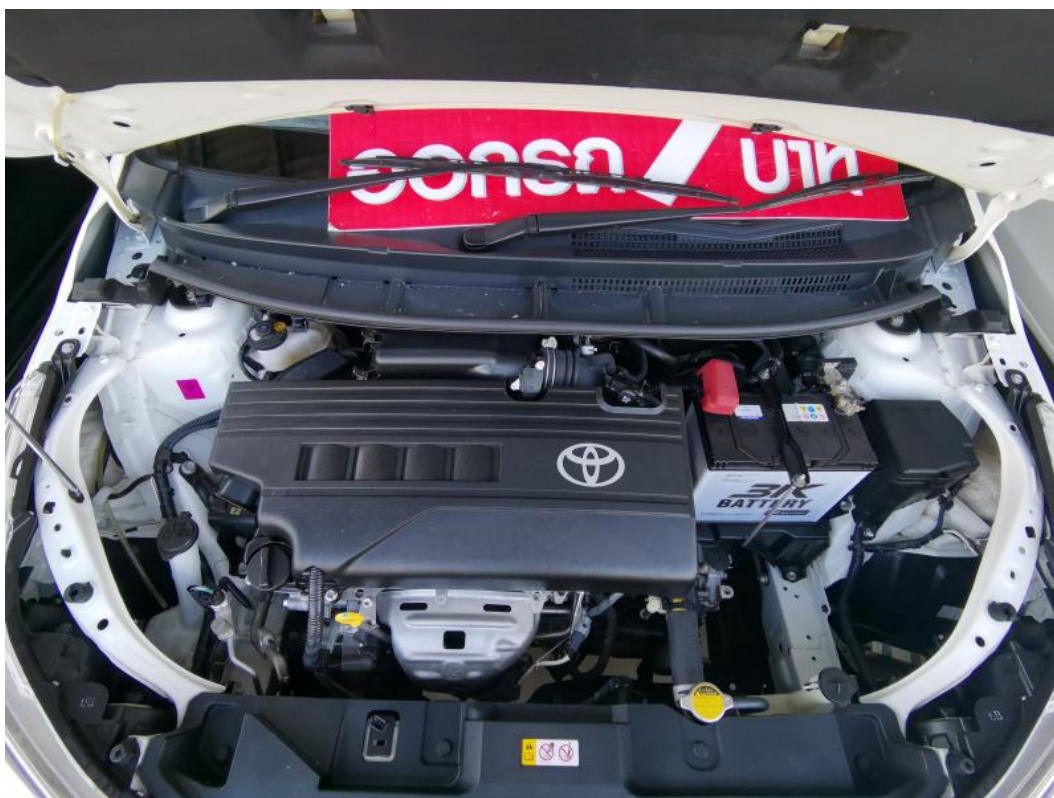
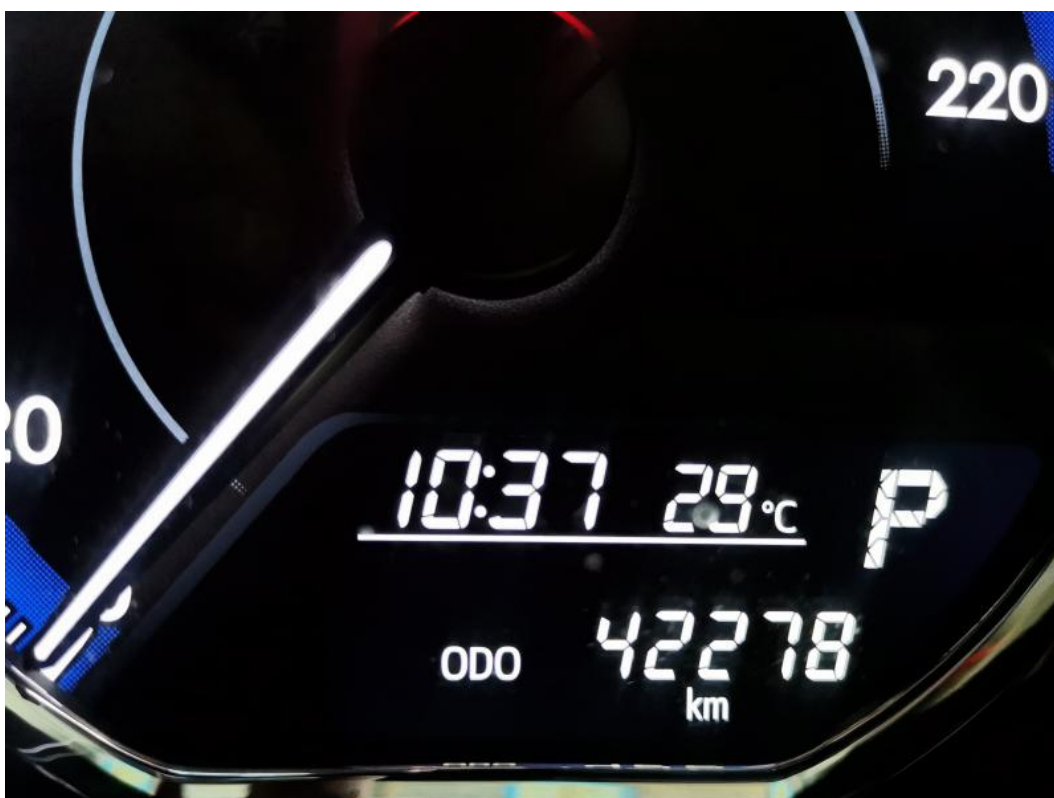
Now plate Number 8กข6662

Door handle ถลอก มี

กระจกหน้ารถ หินกระเด็น บางส่วน

ห้องของ สกปรก.รอยขีดข่วน บางส่วน

การขับชี่ รอยย่น.รอยขีดข่วน มี

ที่เขียบูห้ร,ที่วางเครื่องดื่ม รอยย่น.รอยขีดข่วน มี

ตกแต่งอื่นๆ รอยขีดข่วน บางส่วน

ตกแต่งอื่นๆ รอยย่น SS

Headliner รอยย่น SS

Headliner สกปรก SS

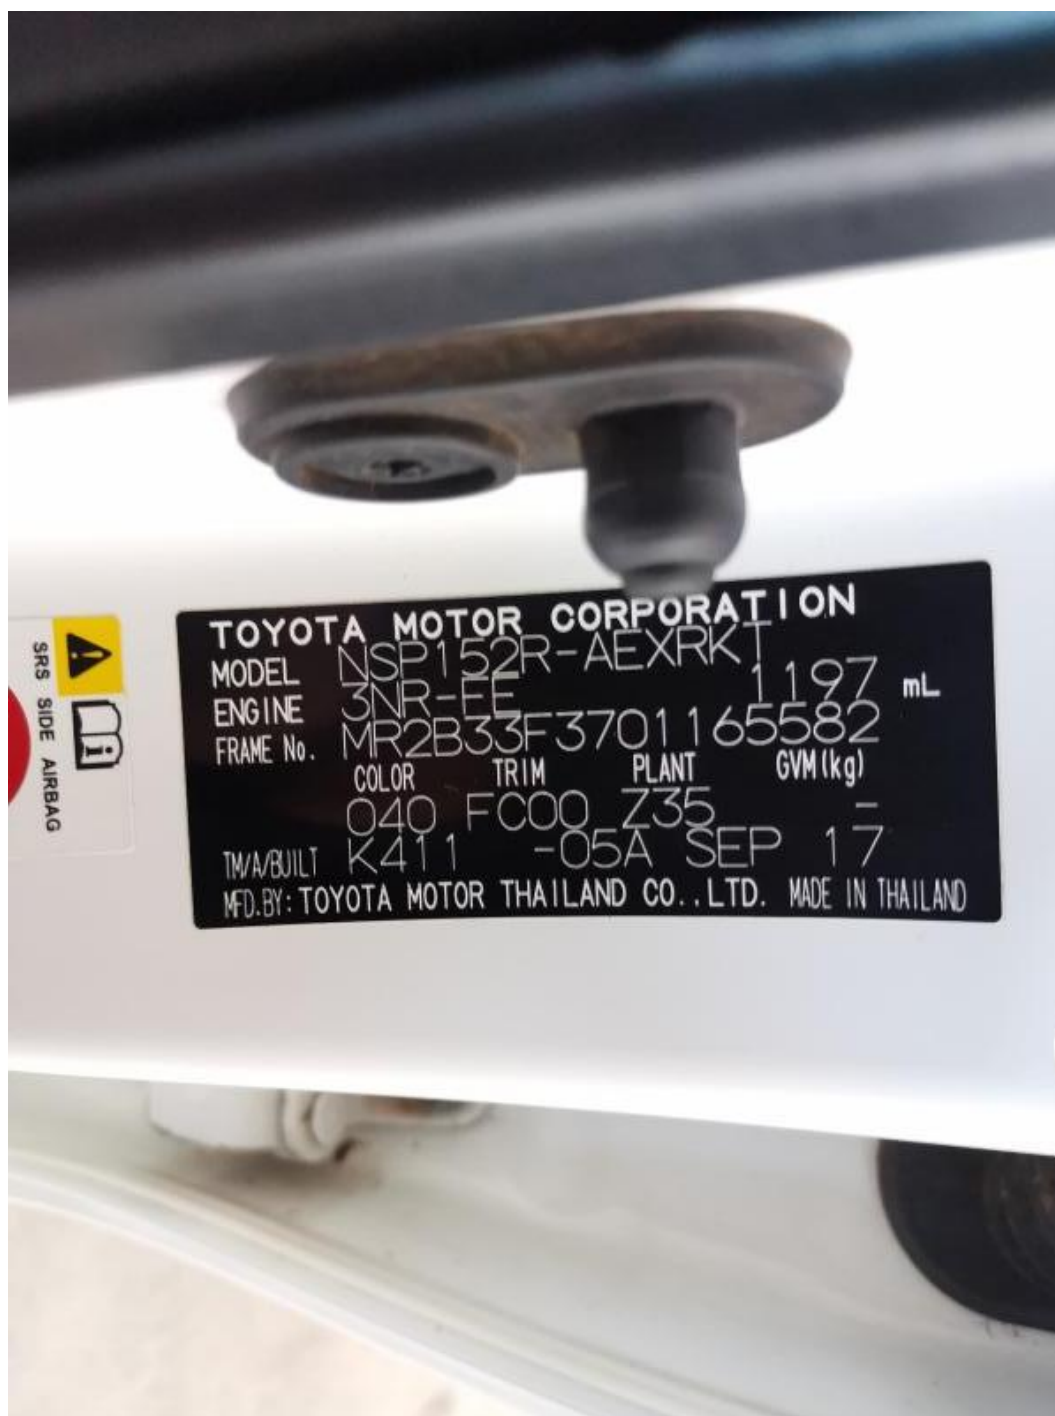
การวินิจฉัย CP 1

| Health Report | |
| TOYOTA V49.41 > 16PIN DLC(Eu..., S/D > -2017.08 > w/o Smart Key | |
| System Name | State |
| Engine and ECT | No Fault Code |
| Cruise Control | No Fault Code |
| ABS/VSC/TRC | No Fault Code |
| SRS Airbag | No Fault Code |
| Air Conditioner | No Fault Code |
| Combination Meter | No Fault Code |
| Immobiliser | No Fault Code |
