# U-Car Grading Report

หนังสือรับรอง โดย GOO INSPECTION

| รุ่น | TOYOTA VIGO 3.0G | | |
| แบบ | เลขตัวถัง | MR0EZ39G608065029 | |

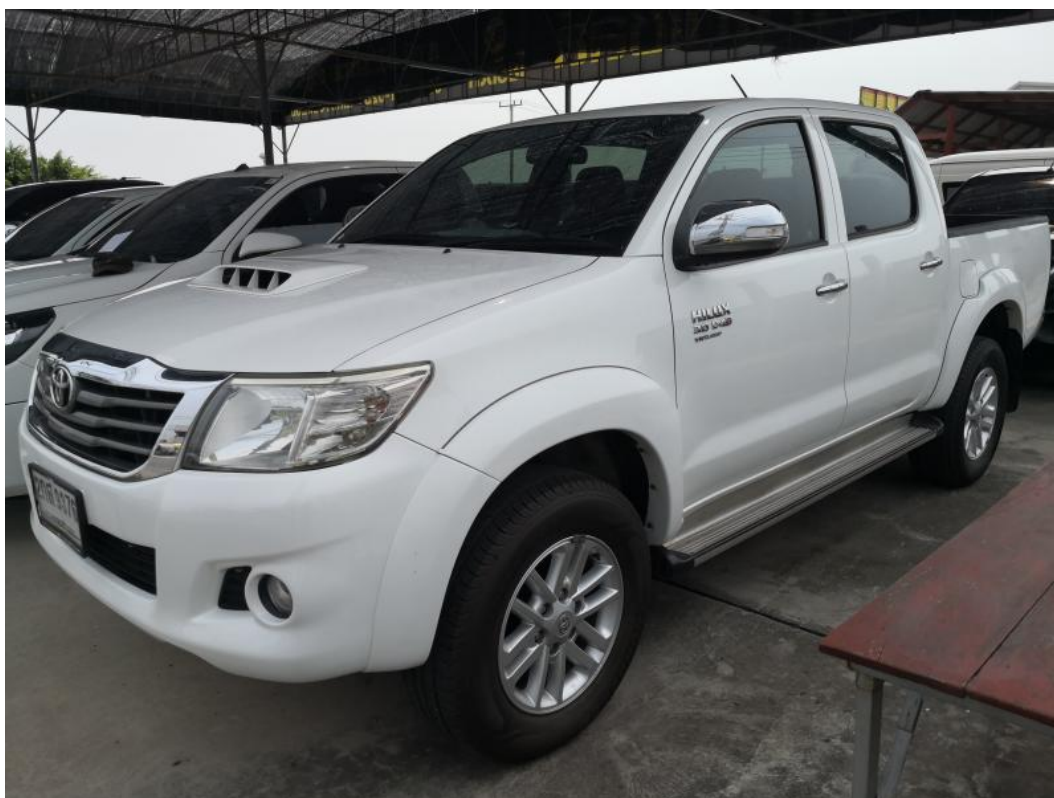
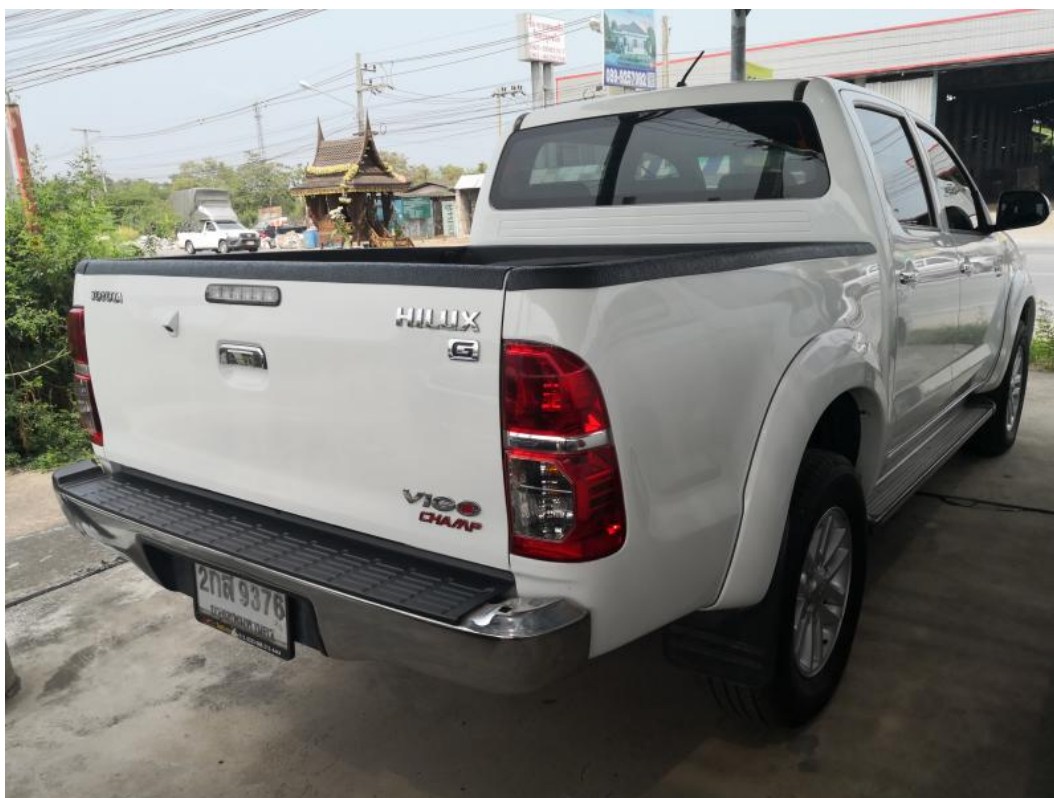
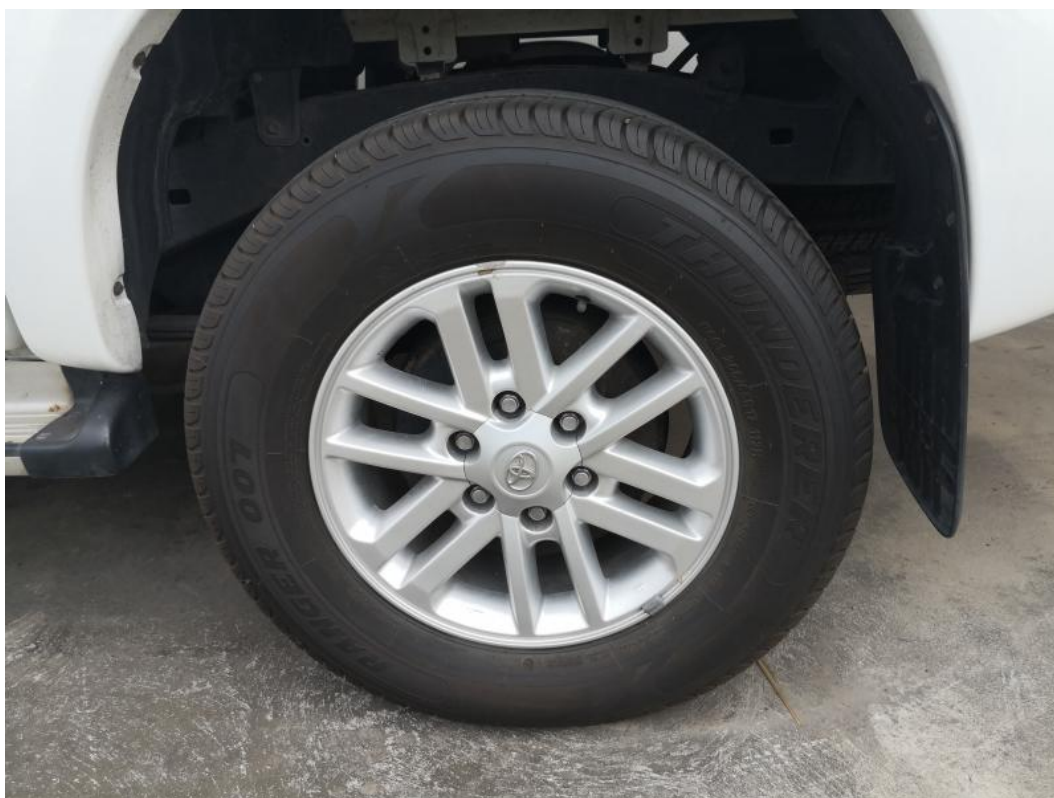
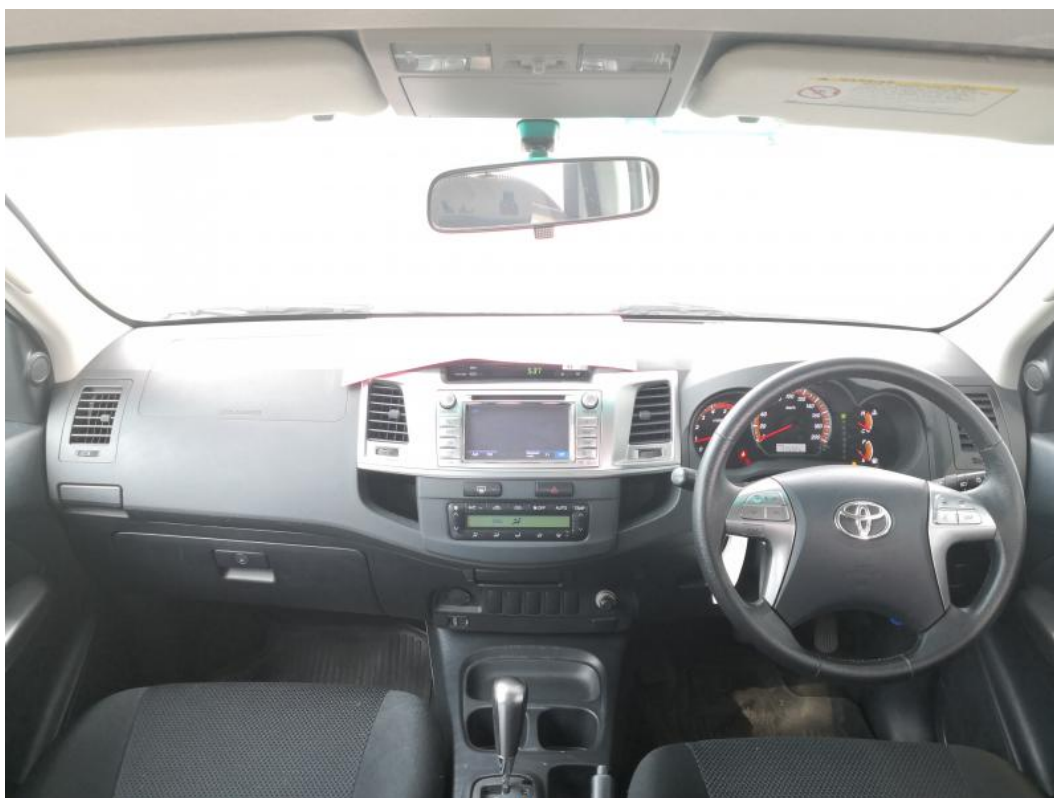
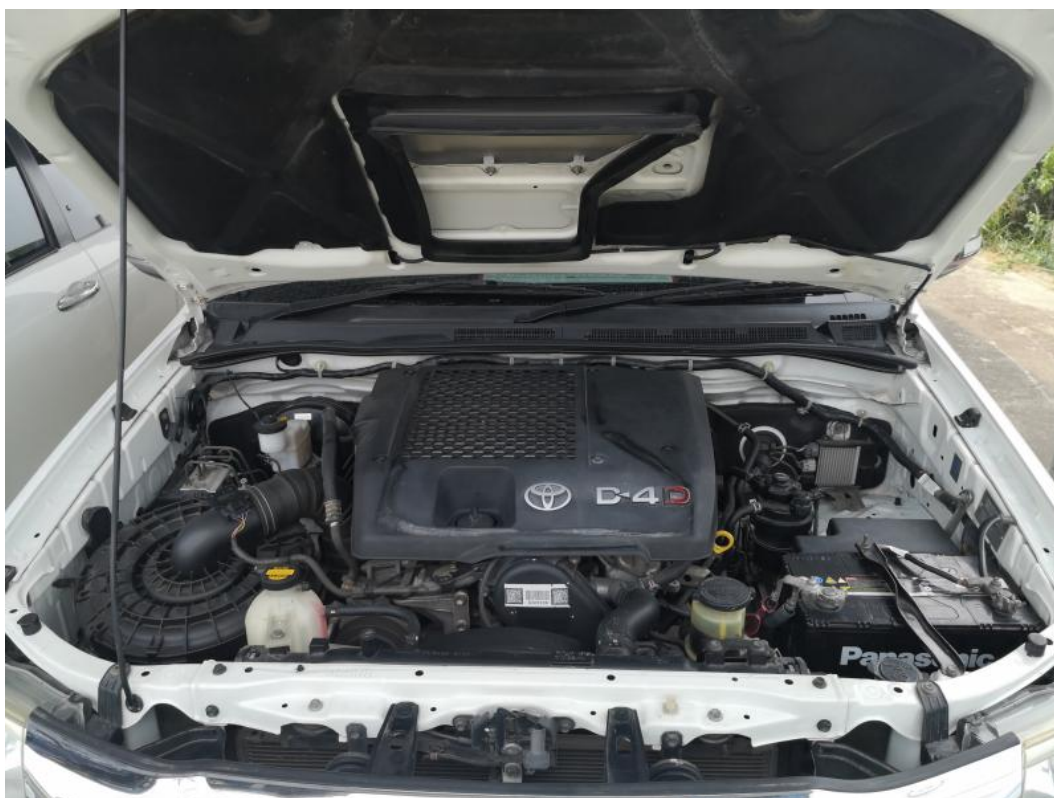
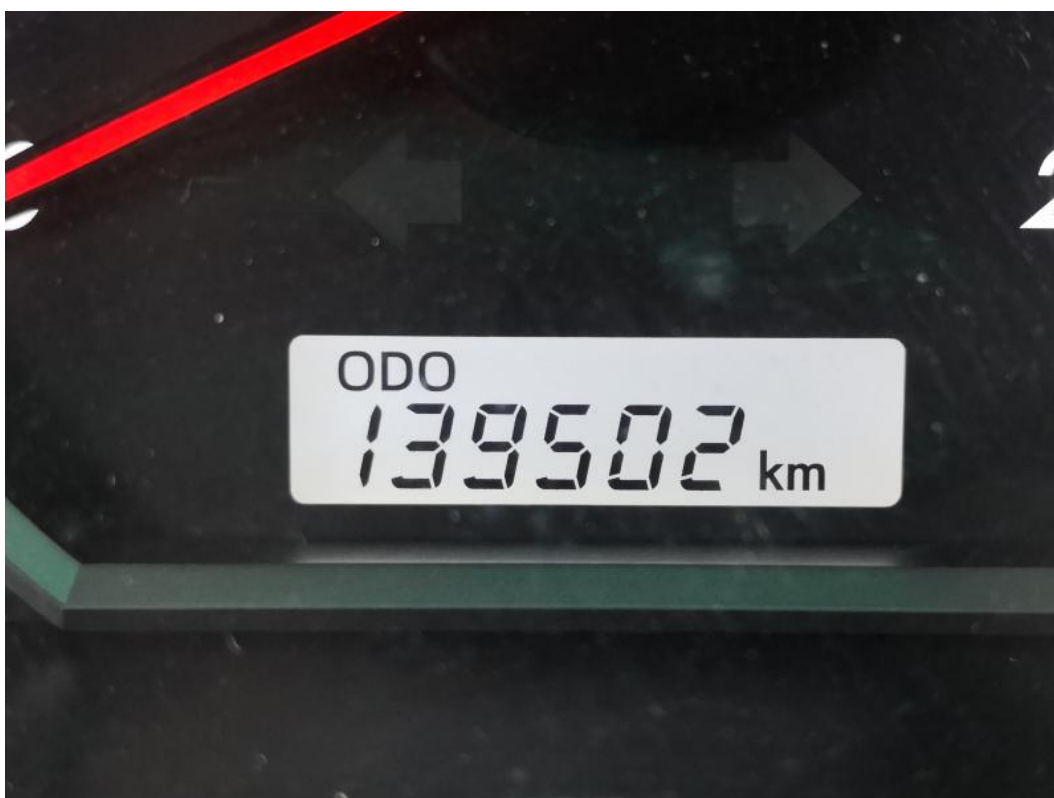
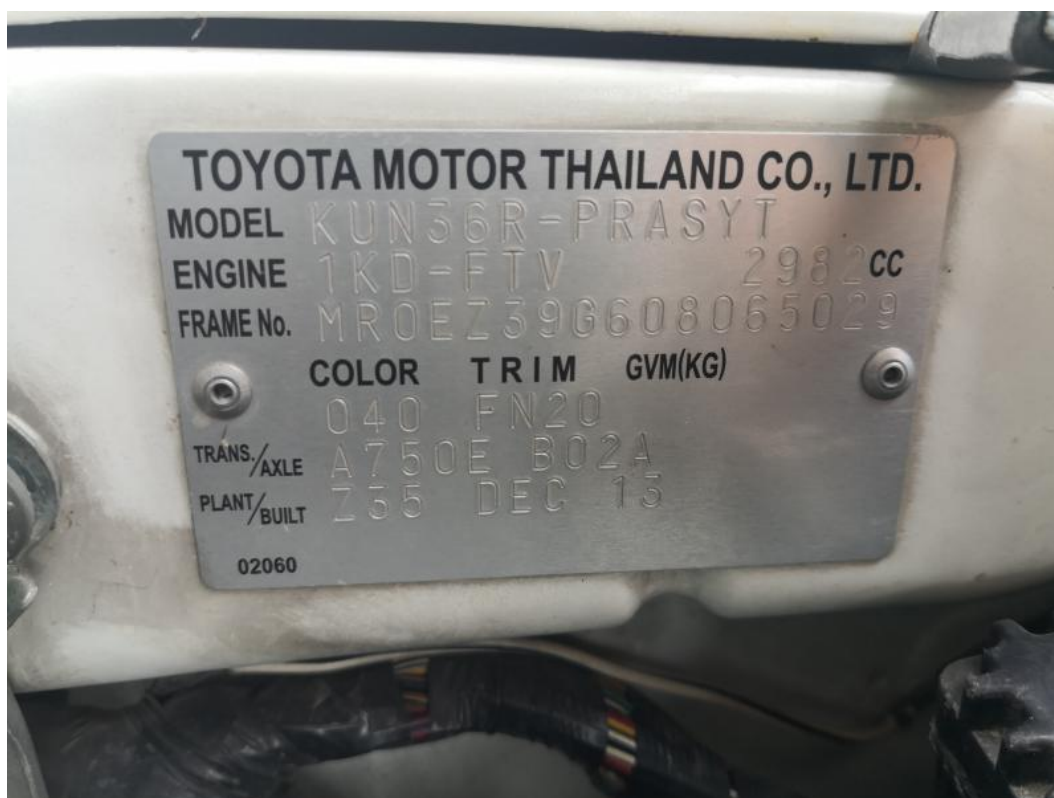
การวินิจฉัย CP 1

| Health Report | |
| TOYOTA V49.43 > 16PIN DLC(Eur...P > 2009.07-2015.05 > w/o VSC | |
| System Name | State |
| Engine | No Fault Code |
| Cruise Control | No Fault Code |
| ECT | No Fault Code |
| ABS/VSC/TRC | No Fault Code |
| SRS Airbag | No Fault Code |
| Immobiliser | No Fault Code |
