# U-Car Grading Report

# U-car Grading Report

รุ่น	TOYOTA CAMRY 2.5 HYBRID CD		
สี	Silver	หมายเลขทะเบียน (Plate number)	ขย5403
รุ่นปี	2012	เลขไมล์	92,601กม.
แบบ	เลขตัวถัง	MR053CK5004001515

วันที่ตรวจสอบ      2019/9/18

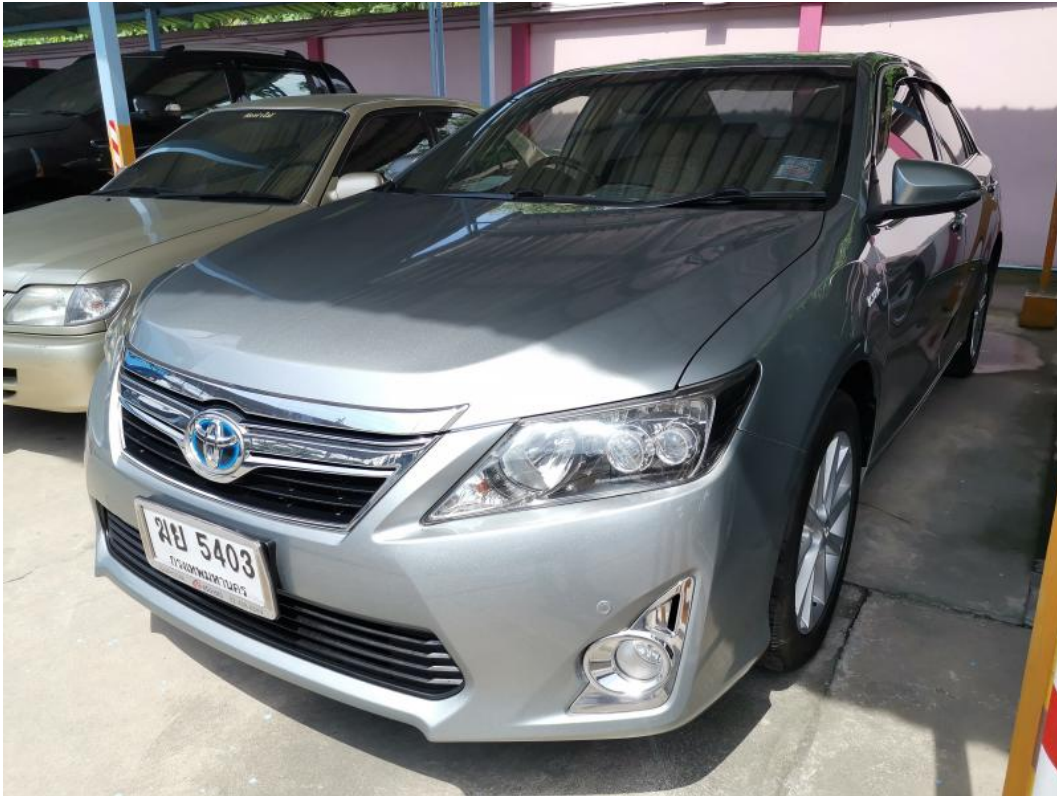
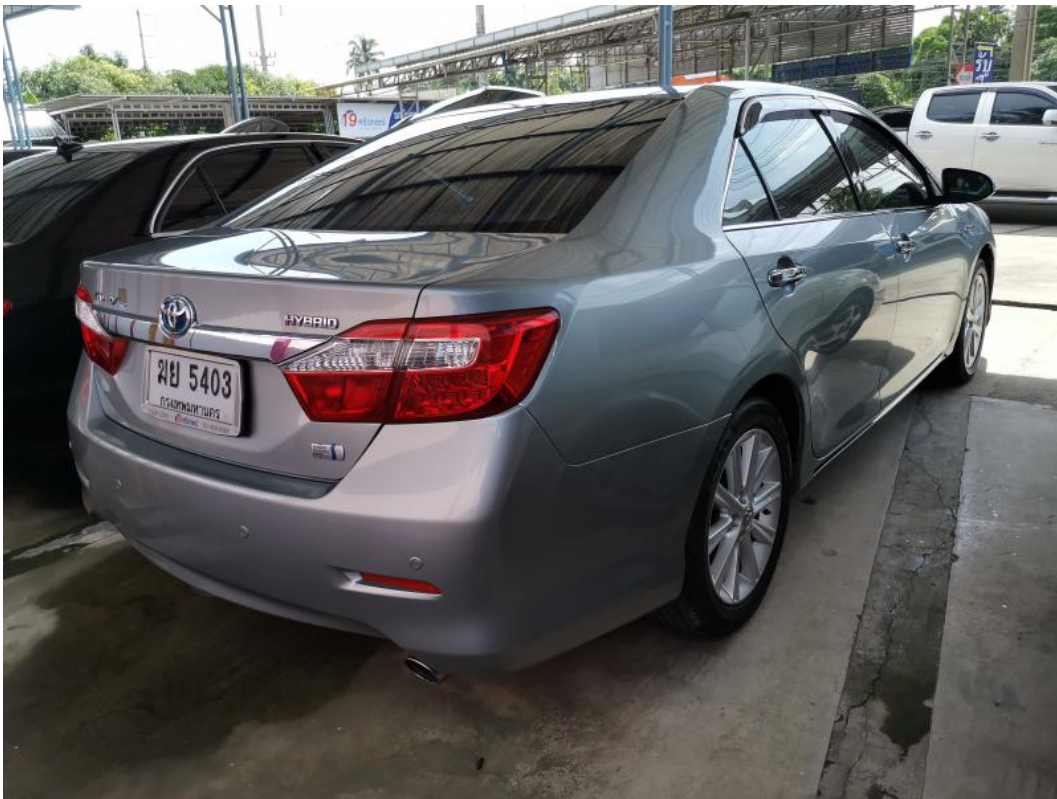
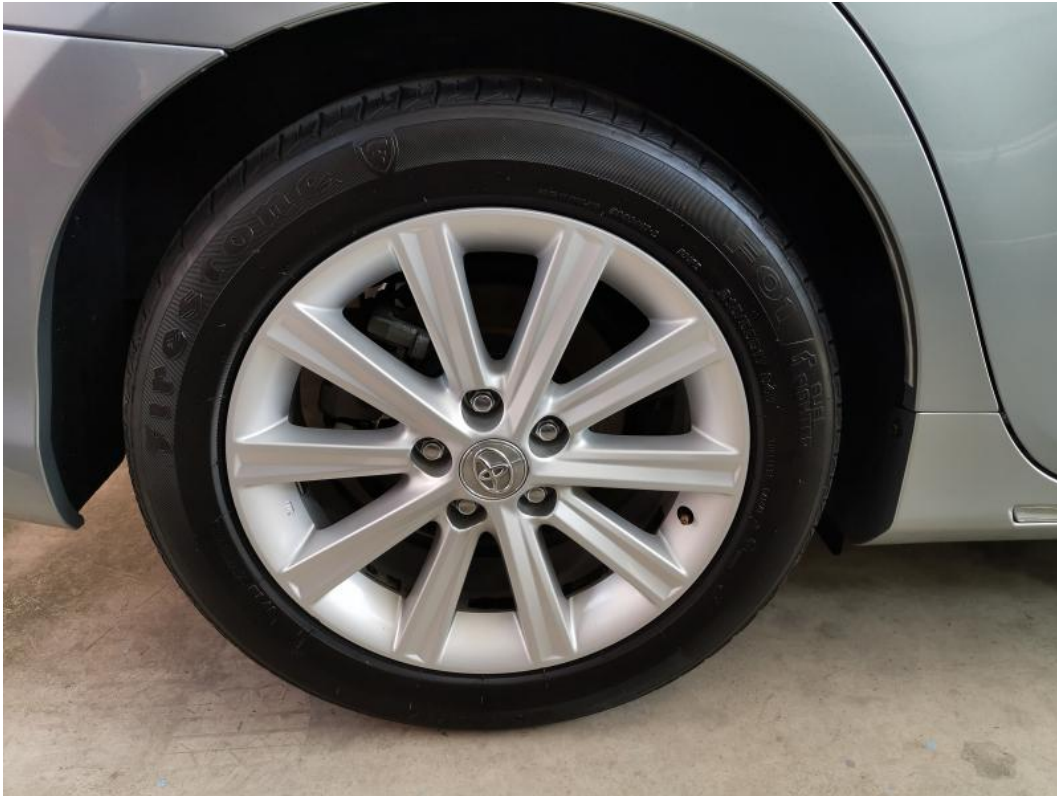
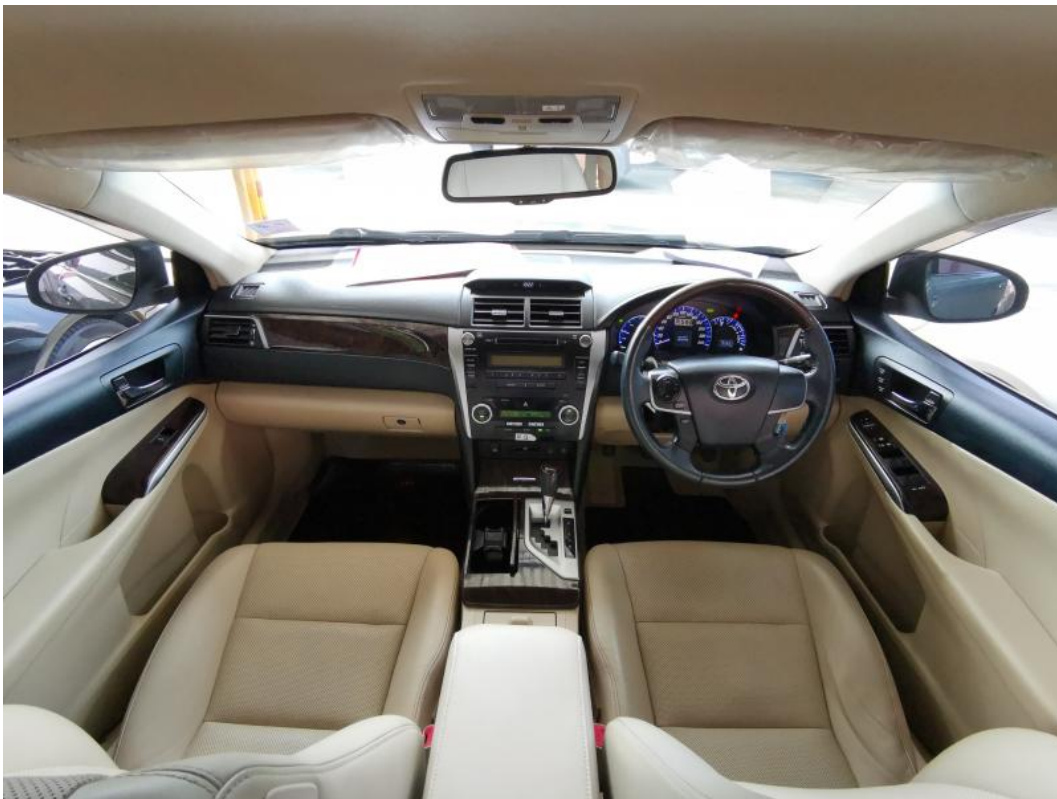
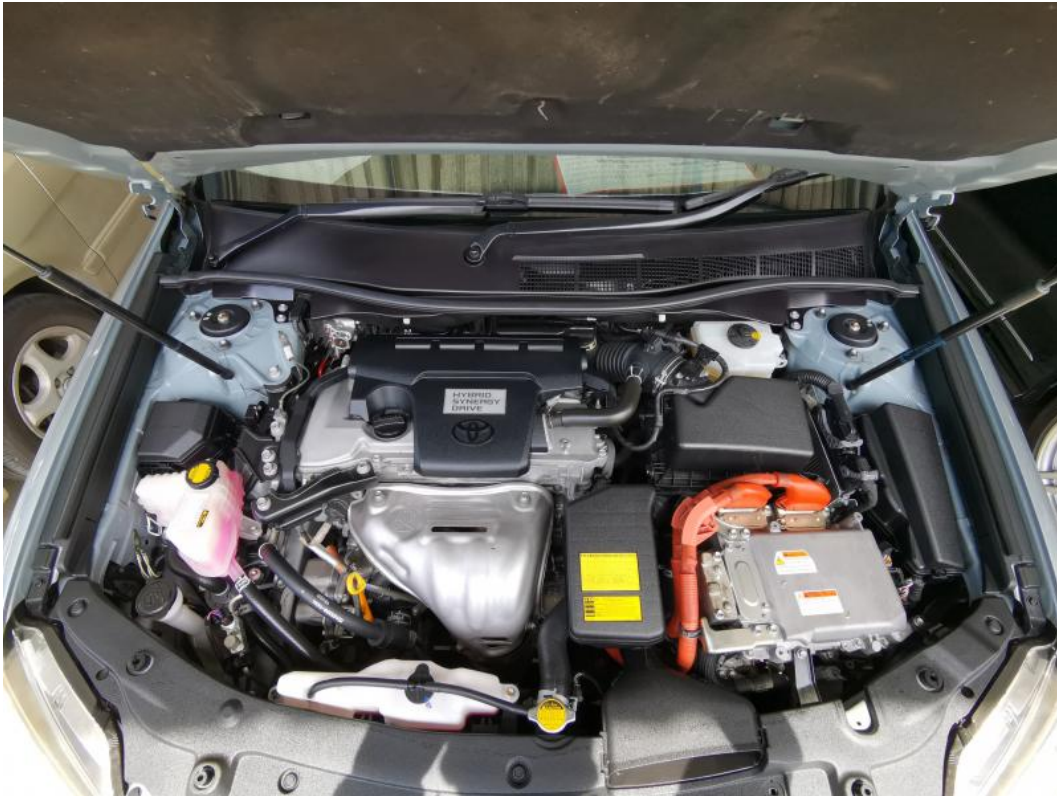
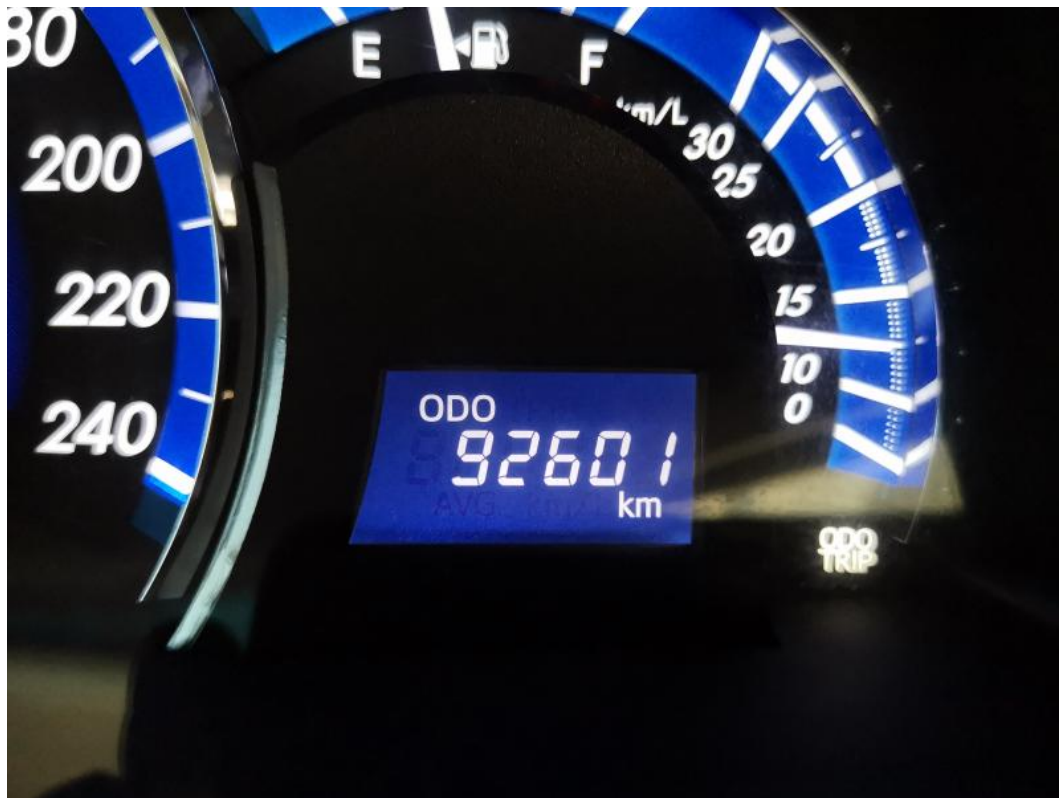
<p>Front left fender ★★★★★</p> <p>Front left tire, alloy wheel, wheel cover ร่องยางระดับ 7 ★★★★★</p> <p>Front left door ★★★★★</p> <p>Left side step / side spoiler ★★★★★</p> <p>Rear left door ★★★★★</p> <p>Left back tire, alloy wheel, wheel cover ร่องยางระดับ 7 ★★★★★</p> <p>Left back fender ★★★★★</p> <p>Roof ★★★★★</p> <p>Dashboard ★★★★★</p> <p>Front left seat ★★★★★</p> <p>Front and back left door trim ★★★★★</p> <p>Rear seat ★★★★★</p>		<p>Bonnet / hood ★★★★★</p> <p>Front bumper ★★★★★</p> <p>Front right fender ★★★★★</p> <p>Front right tire, alloy wheel, wheel cover ร่องยางระดับ 7 ★★★★★</p> <p>Front right door ★★★★★</p> <p>Right side step / side spoiler ★★★★★</p> <p>Rear right door ★★★★★</p> <p>Right front tire, alloy wheel, wheel cover ร่องยางระดับ 7 ★★★★★</p> <p>Right back fender ★★★★★</p> <p>Trunk lid / boot lid ★★★★★</p> <p>Back rear spoiler &amp; under spoiler ★★★★★</p> <p>Back rear bumper ★★★★★</p> <p>Steering wheel ★★★★★</p> <p>Front right seat ★★★★☆</p> <p>Front and back right door trim ★★★★★</p> <p>Console ★★★★★</p> <p>Luggage room ★★★★★</p>	<p>[บันทึก] กระจกข้างซ้าย ไฟมัลติพิกัดบางส่วน</p> <p>[หน้าต่าง] กระจกหน้ารถ หินกระเด็น ทั้งหมด</p> <p>[เบาะ] Right fog driving light หมอก ขุนมัว บางส่วน Left fog driving light หมอก ขุนมัว บางส่วน</p> <p>[ภายใน] ห้องของ สกปรก.รอยขีดข่วน บางส่วน การขับที่ รอยย่น.รอยขีดข่วน มี ตกแต่งอื่นๆ รอยขีดข่วน บางส่วน Headliner รอยย่น SS ตกแต่งอื่นๆ รอยย่น SS</p>

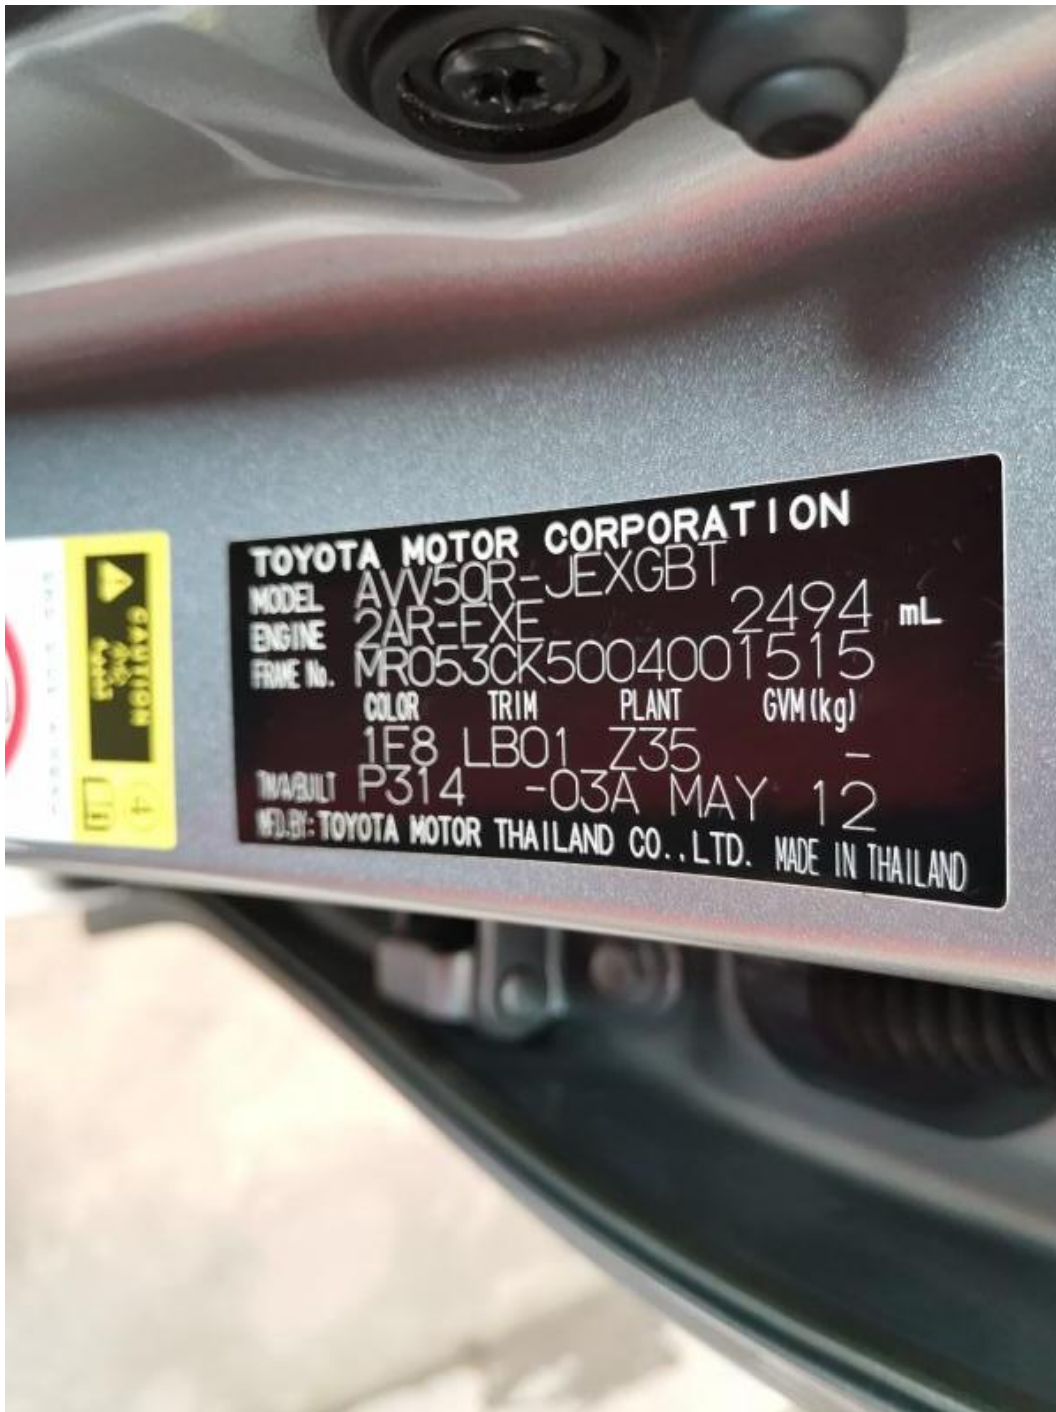
การวินิจฉัย CP 1

**Health Report**

TOYOTA V49.41 > 16PIN DLC(Euro...> CAMRY HV/Others > -2012.09

System Name	State
Engine and ECT	No Fault Code
Hybrid Control	No Fault Code
Cruise Control	No Fault Code
ABS/VSC/TRC	No Fault Code
EMPS	No Fault Code
SRS Airbag	No Fault Code
Air Conditioner	No Fault Code
Combination Meter	No Fault Code
HL AutoLeveling	No Fault Code
Main Body	No Fault Code

System Name	State
Main Body	No Fault Code
PM1 Gateway	No Fault Code
D-Door Motor	No Fault Code
P-Door Motor	No Fault Code
RL-Door Motor	No Fault Code
RR-Door Motor	No Fault Code
Master Switch	No Fault Code
Entry&Start	No Fault Code
Power Source Control	No Fault Code
Clearance Sonar	No Fault Code
