U-Car Grading Report

รุ่น	TOYOTA COROLLA ALTIS		
สี	White	หมายเลขทะเบียน (Plate number)	8กฐ4076
รุ่นปี	2011	เลขไมล์	253,295กม.
แบบ	เลขตัวถัง	MR053ZEE106194763	
หมายเหตุ	ทำสีใหม่ด้วยสีเดิม

เครื่องยนต์	สภาพดี
วันที่ตรวจสอบ	2020/10/22
สาขา	Muang chon used car
ที่อยู่

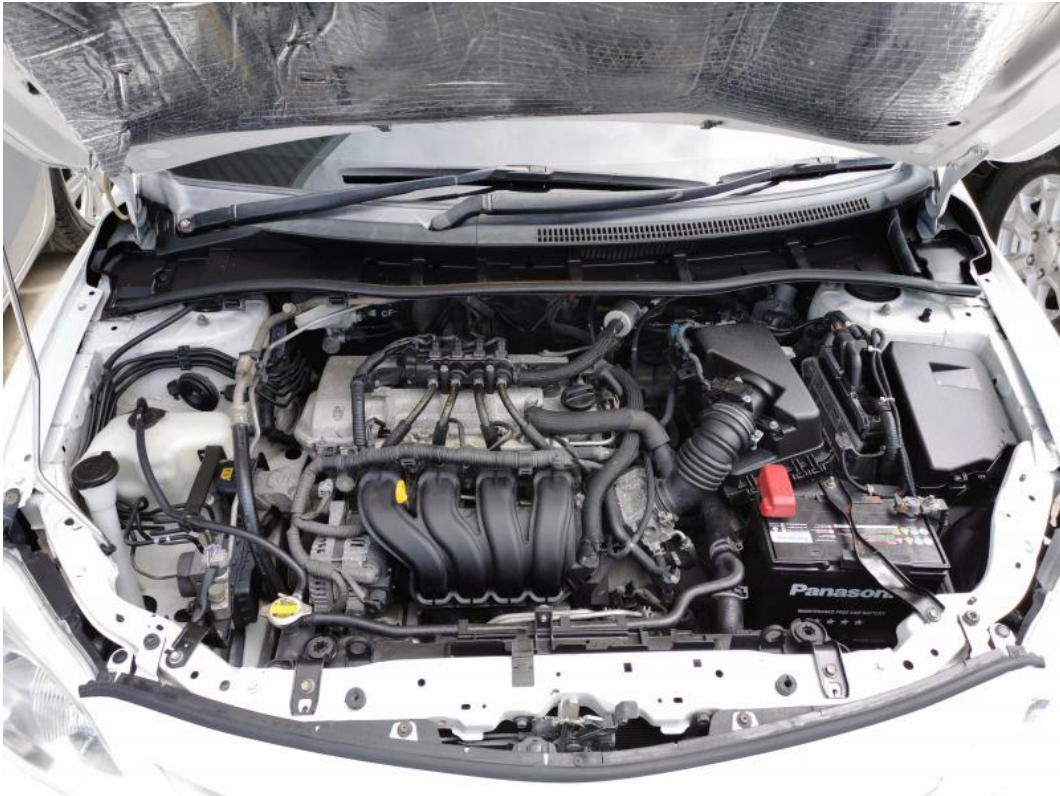
การวินิจฉัย CP 1

Health Report		Health Report	
TOYOTA/LEXUS V49.43 >...012.11 > w/o Smart Key		TOYOTA/LEXUS V49.43 >...012.11 > w/o Smart Key	
System Name	State	System Name	State
Engine and ECU	Code	Engine and ECT	No Fault Code
ABS/VSC/TRC	No Fault Code	ABS/VSC/TRC	No Fault Code
EMPS	No Fault Code	EMPS	No Fault Code
Air Conditioner	No Fault Code	Air Conditioner	No Fault Code
Combination Meter	No Fault Code	Combination Meter	No Fault Code
Theft Deterrent	No Fault Code	Theft Deterrent	No Fault Code
Immobiliser	No Fault Code	Immobiliser	No Fault Code
Main Body	No Fault Code	Main Body	No Fault Code
D-Door Motor	No Fault Code	D-Door Motor	No Fault
Clear DTCs	Fault Report	Clear DTCs	Fault Report
	Help		Help
