U-Car Grading Report

รายงานผลการตรวจเช็คสภาพรถยนต์
ภายใต้การดูแลของสมาคมการประเมินสภาพรถยนต์ประเทศไทย

รุ่น	BMW X5 XDrive 30d M Sport		
สี	White	หมายเลขทะเบียน (Plate number)	1กฐ4774
รุ่นปี	2015	เลขไมล์	66,585กม.
แบบ	เลขตัวถัง	MMFKS440X00H87491

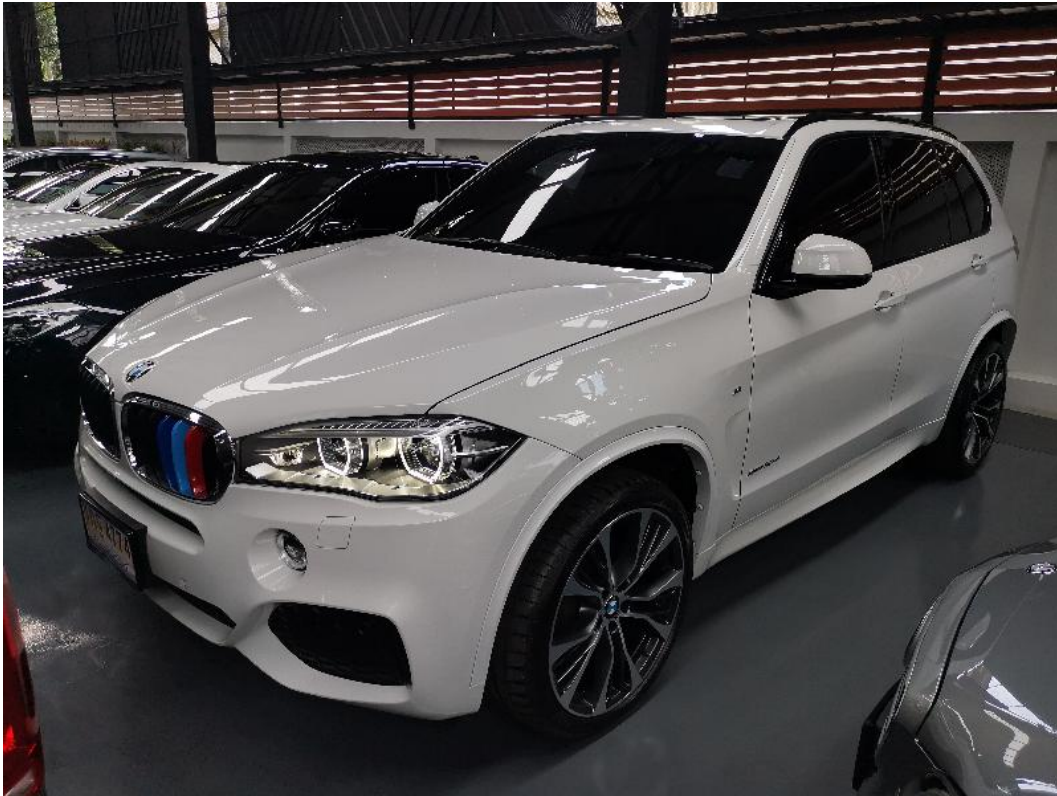
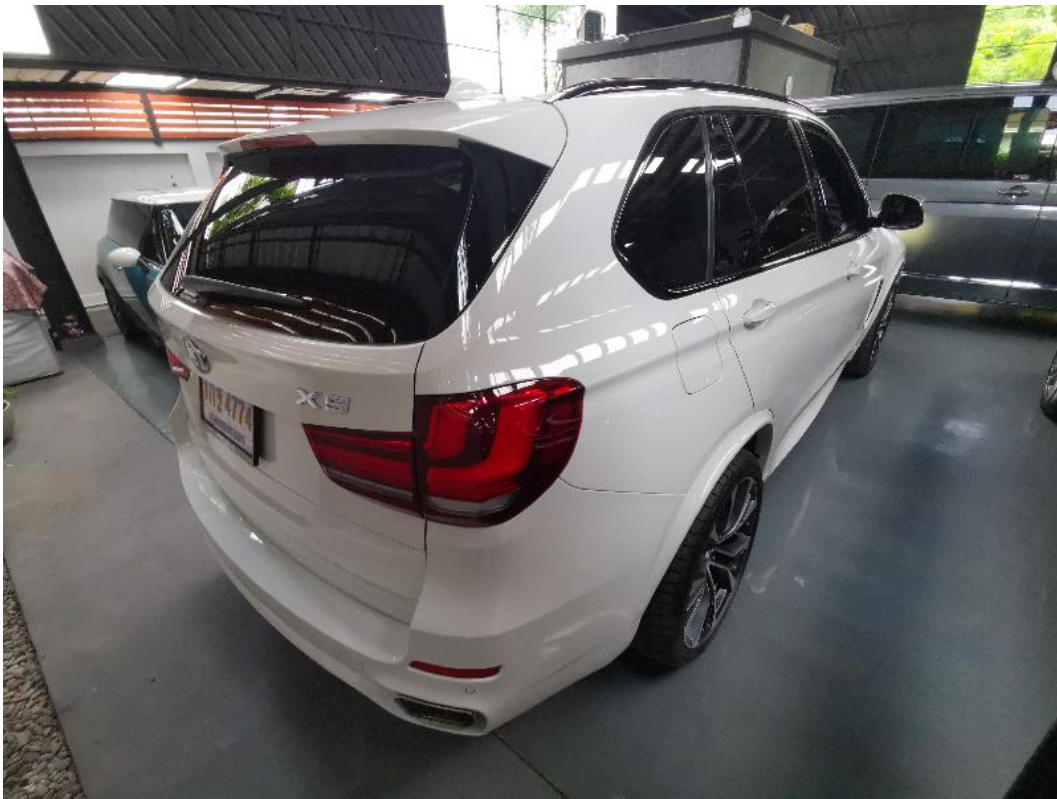
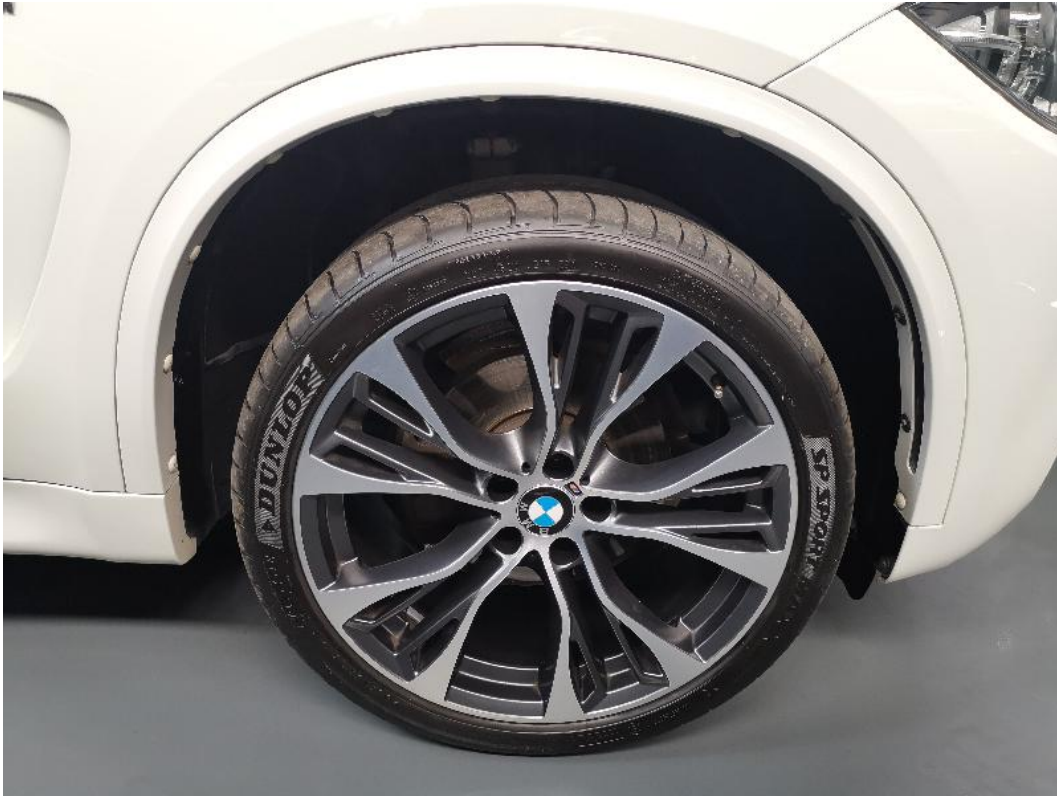
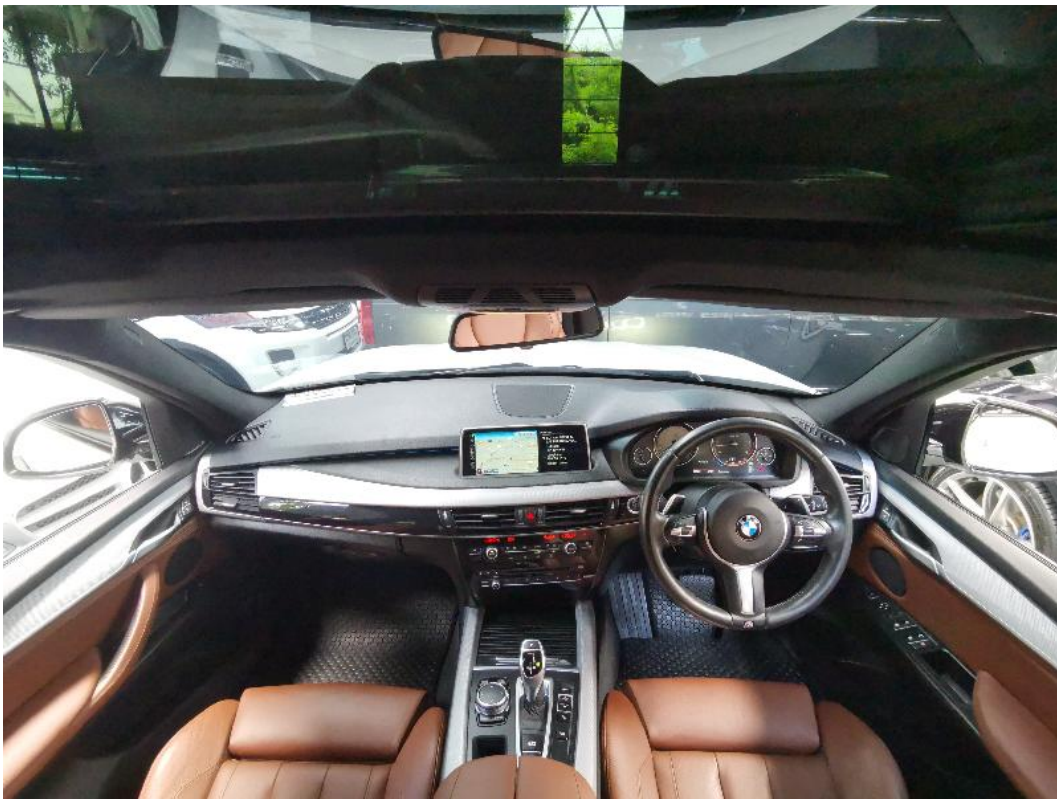
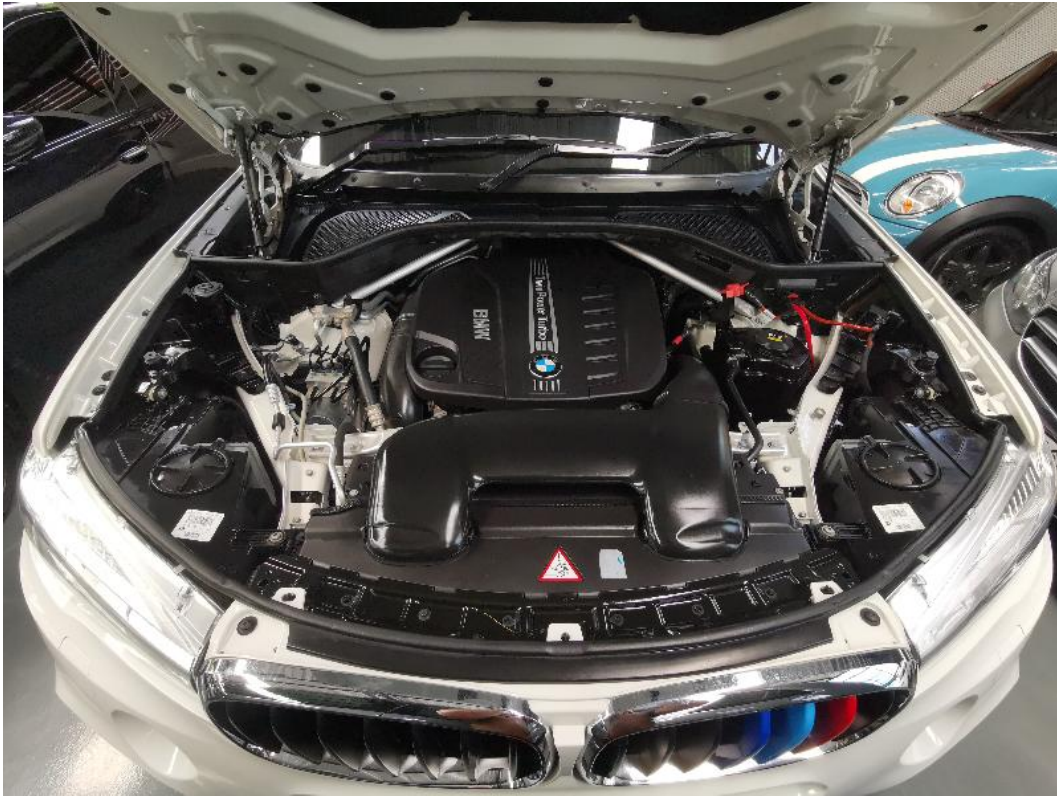
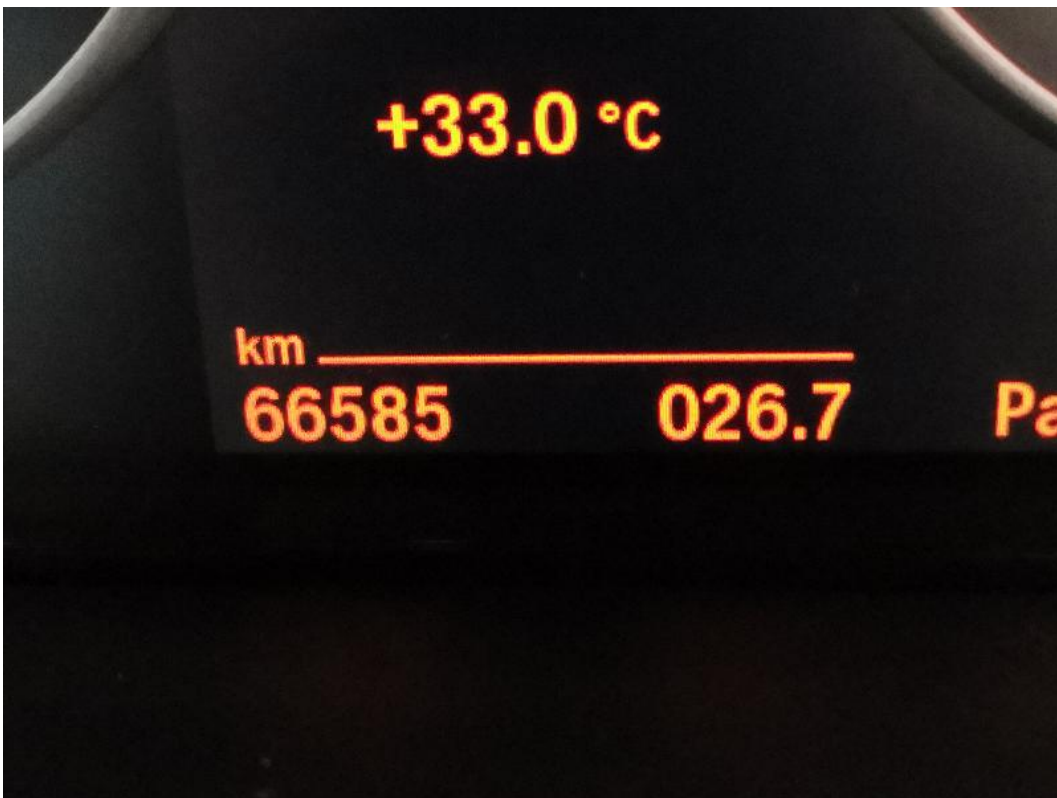
Front left fender ★★★★★	Bonnet / hood ★★★★★	Front bumper ★★★★★	Front right fender ★★★★★	<p>[หน้าต่าง] กระจกหน้ารถ แตก S กระจกหน้ารถ หินกระเด็น บางส่วน</p>
Front left tire, alloy wheel, wheel cover ร่องยางระดับ 9 ★★★★★			Front right tire, alloy wheel, wheel cover ร่องยางระดับ 9 ★★★★★	
Front left door ★★★★★			Front right door ★★★★★	
Left side step / side spoiler ★★★★★			Right side step / side spoiler ★★★★★	
Rear left door ★★★★★			Rear right door ★★★★★	
Left back tire, alloy wheel, wheel cover ร่องยางระดับ 9 ★★★★★			Right front tire, alloy wheel, wheel cover ร่องยางระดับ 9 ★★★★★	
Left back fender ★★★★★			Right back fender ★★★★★	
Roof ★★★★★	Trunk lid / boot lid ★★★★★	Back rear spoiler & under spoiler ★★★★★	Back rear bumper ★★★★★	
Dashboard ★★★★★			Steering wheel ★★★★★	
Front left seat ★★★★★			Front right seat ★★★★★	
Front and back left door trim ★★★★★			Front and back right door trim ★★★★★	
Rear seat ★★★★★			Console ★★★★★
