U-Car Grading Report

U-car Grading Report

รุ่น	TOYOTA HILUX REVO 2.4 SINGLE CAB		
สี	สีขาว	หมายเลขทะเบียน (Plate number)	2ฒน4440
รุ่นปี	2018	เลขไมล์	199,572กม.
แบบ	เลขตัวถัง	MR0EB8CB400888782

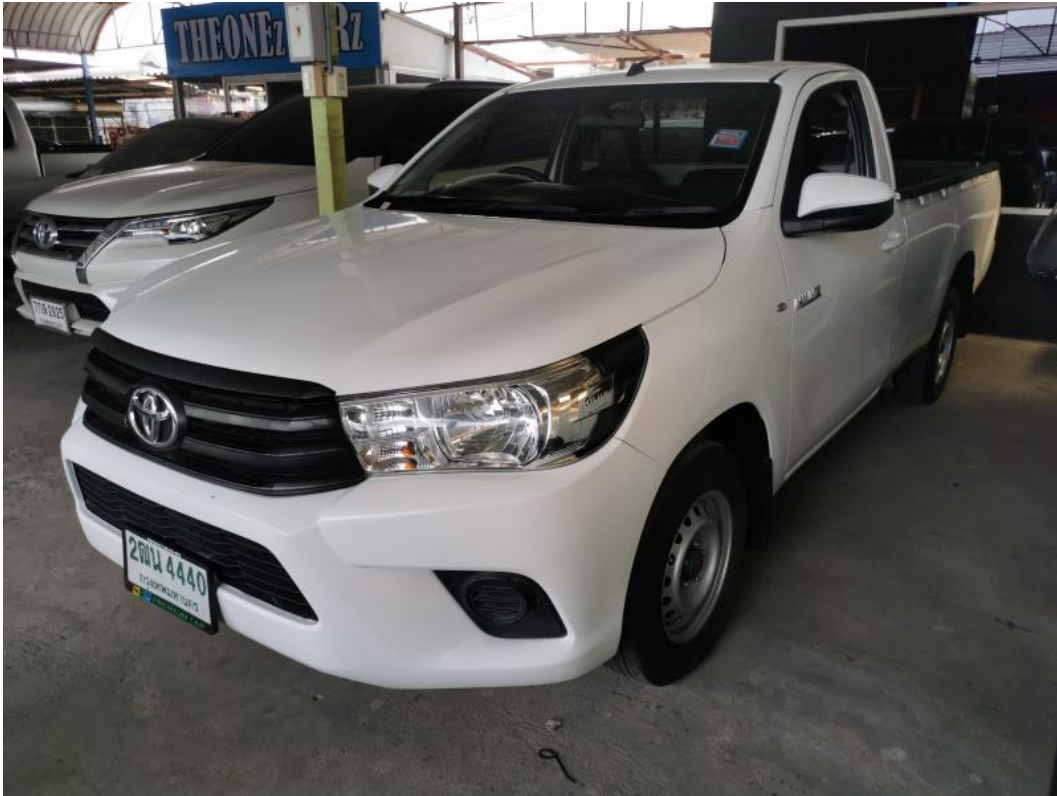
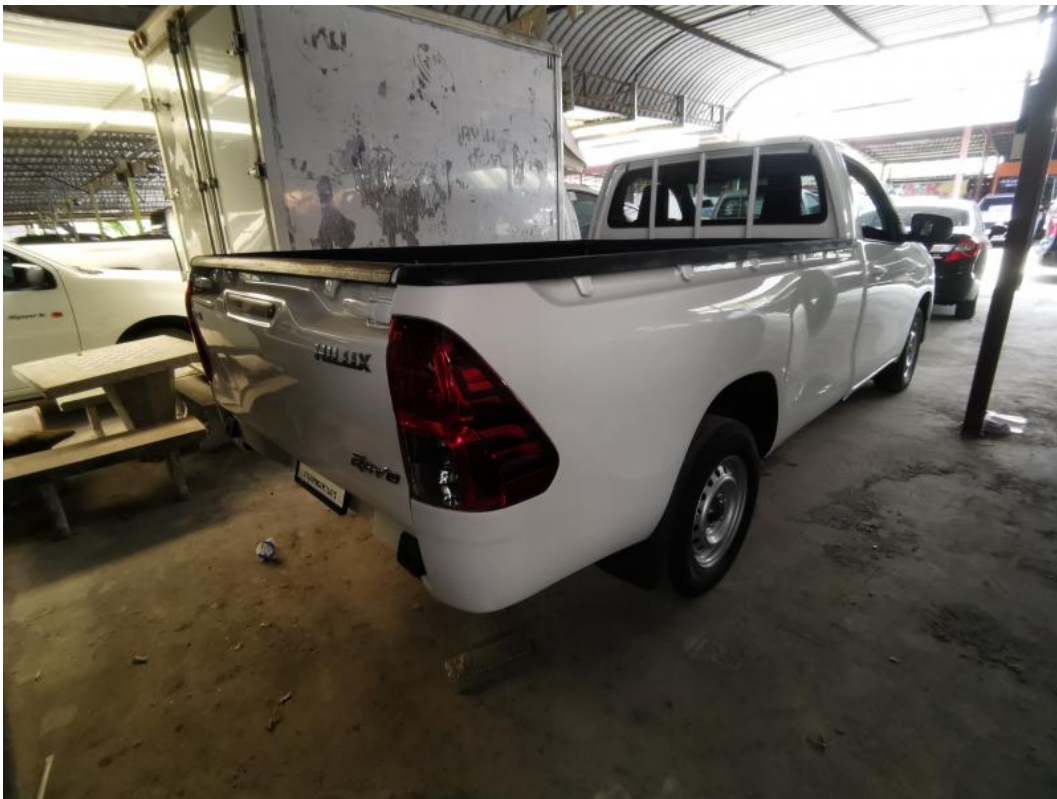
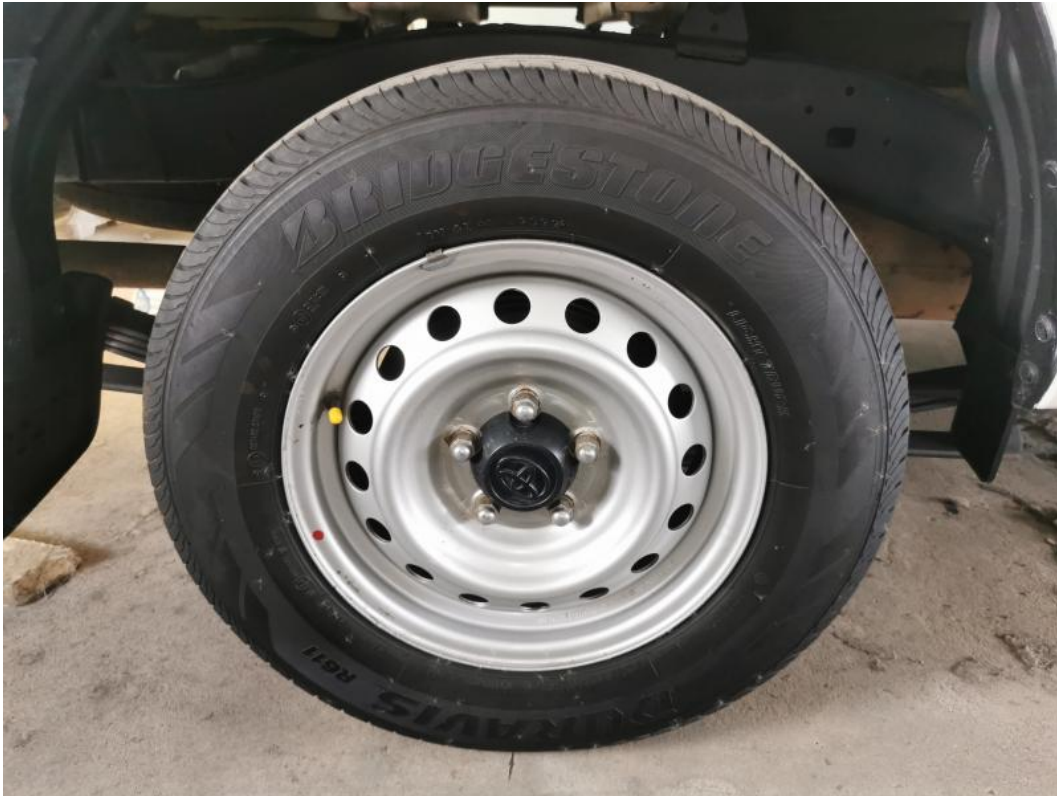
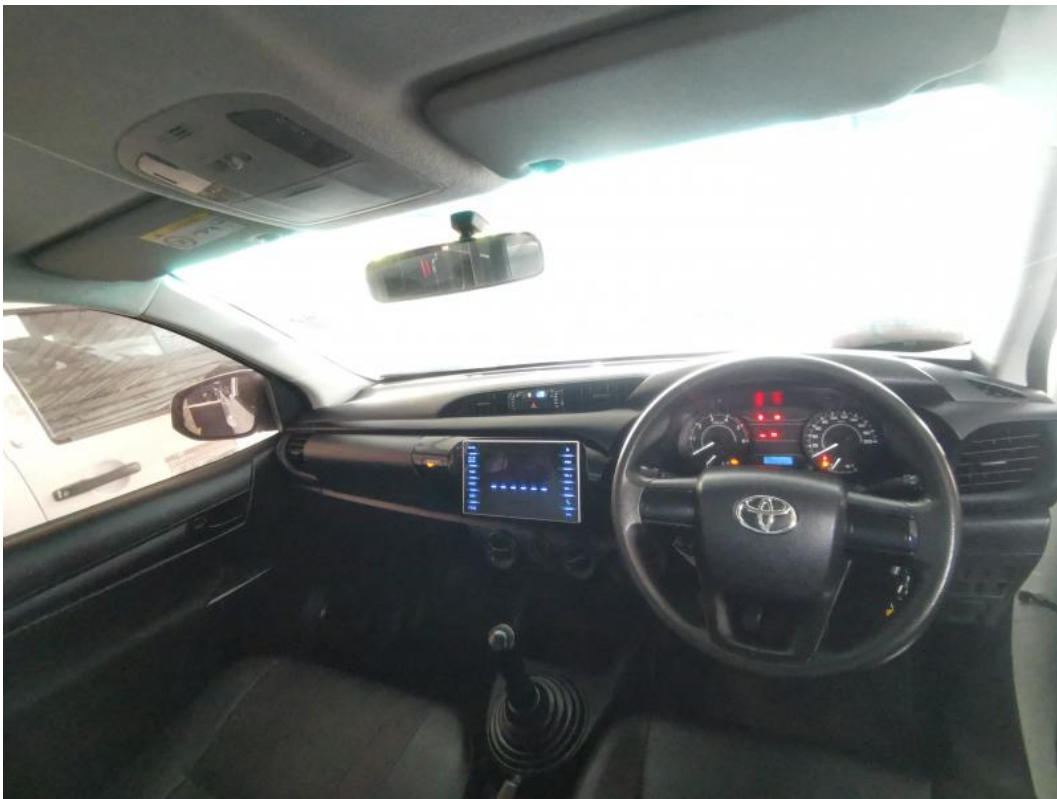
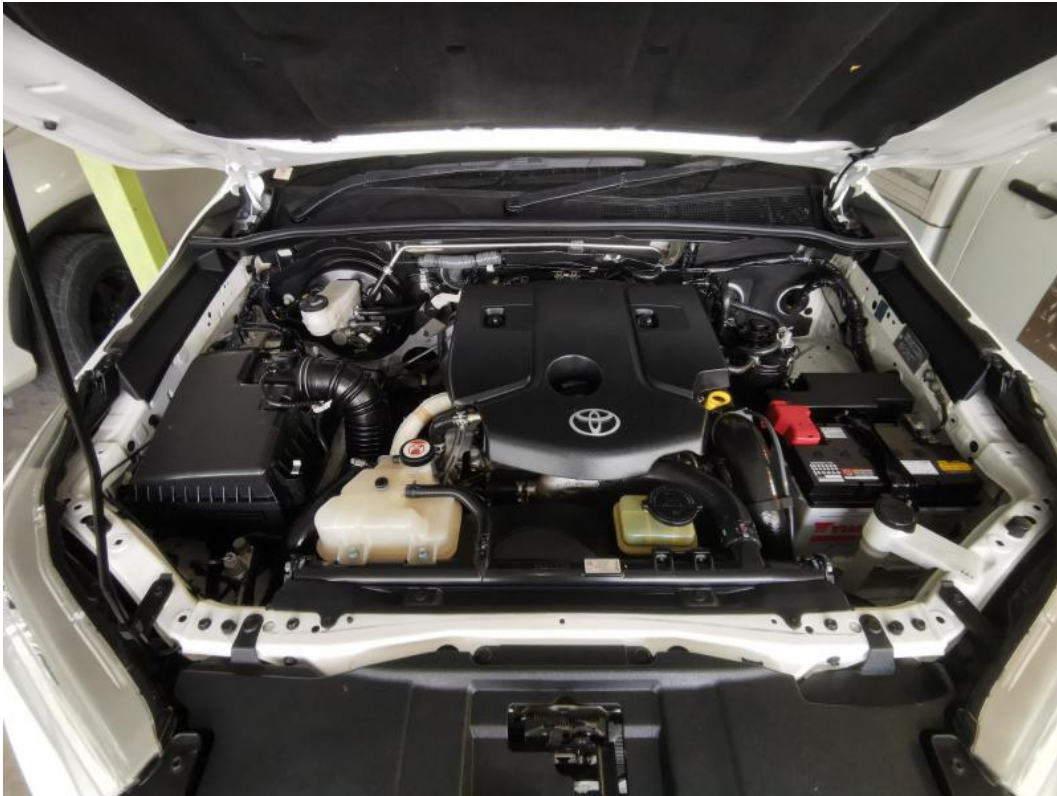
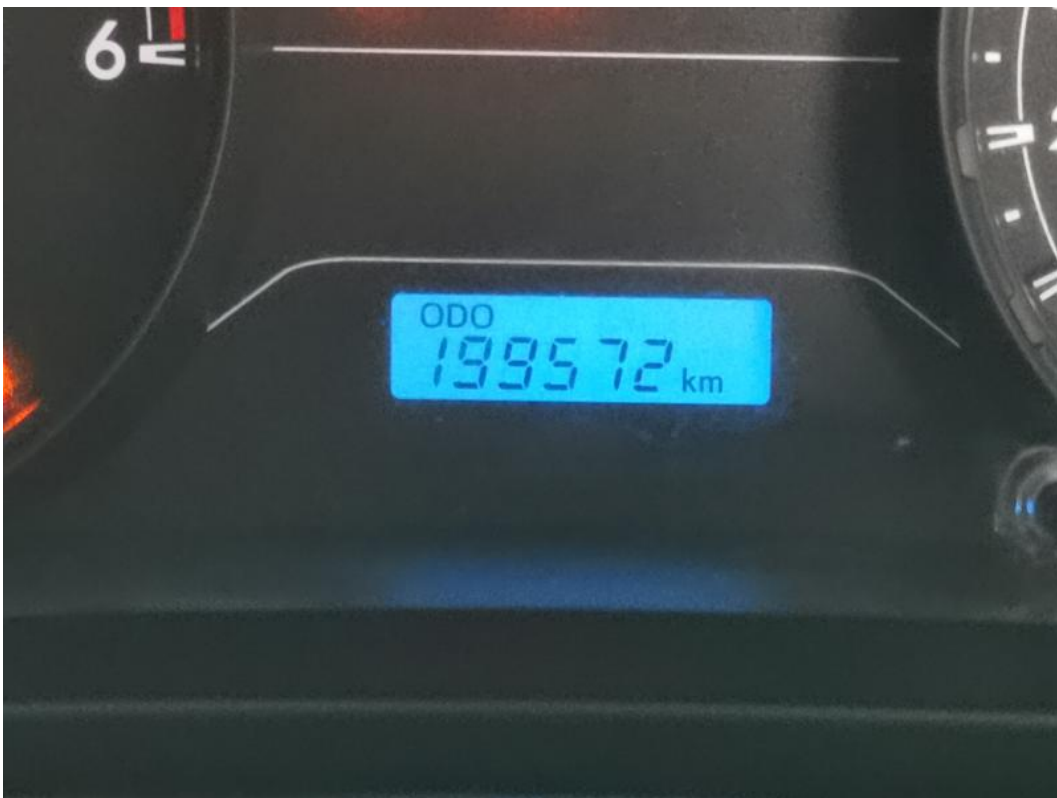
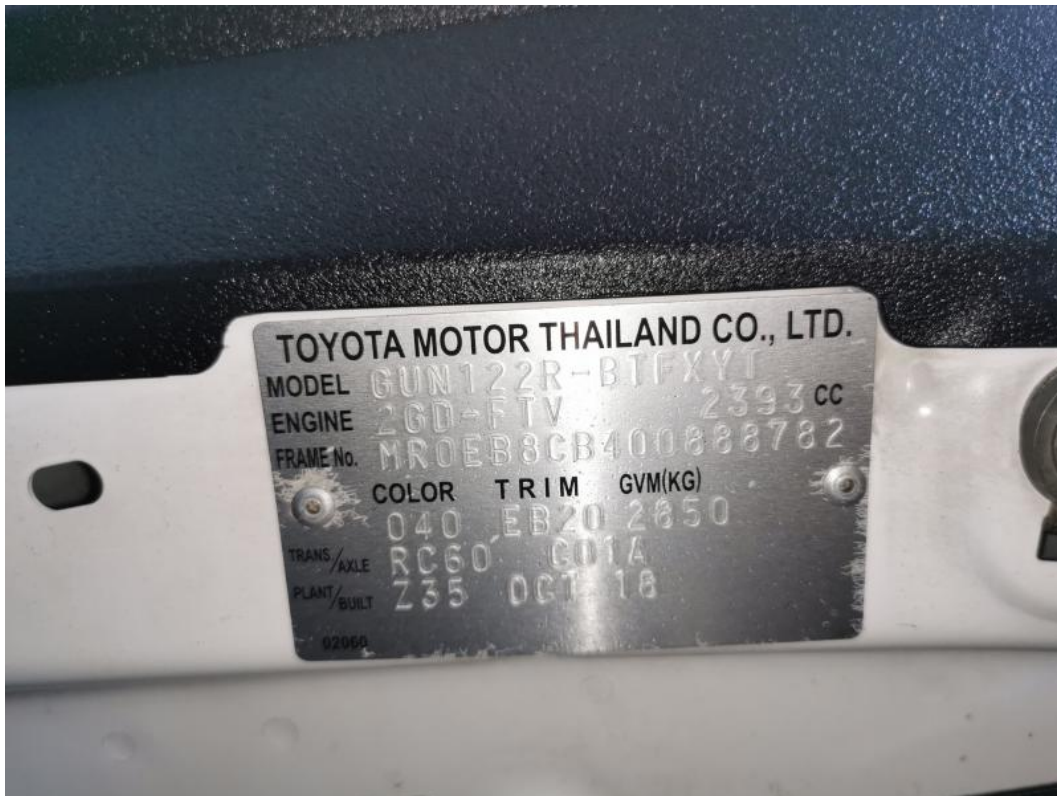
[สถานที่ให้บริการซ่อม]
กระโหลกบันไดด้านใน (ฝั่งขวา) เครื่องมือติดตั้ง
เสากลางห้องโดยสาร (ฝั่งขวา) เปลี่ยน
บันได (ฝั่งขวา) เปลี่ยน

[บันทึก]
เสากลางห้องโดยสาร (ฝั่งขวา) ฟันสี มี
แผงหลังห้องโดยสาร เคาะฟันสี มี
เสาน้ำห้องโดยสาร(ฝั่งขวา) ฟันสี มี
เสาหลังคา ฟันสี มี

[หน้าต่าง]
กระจกหน้ารถ หินกะเทาะ บางส่วน
