# U-Car Grading Report

# U-car Grading Report

| รุ่น | HONDA CITY | | |
| รุ่นปี | 2006 | เลขไมล์ | 144,873กม. |

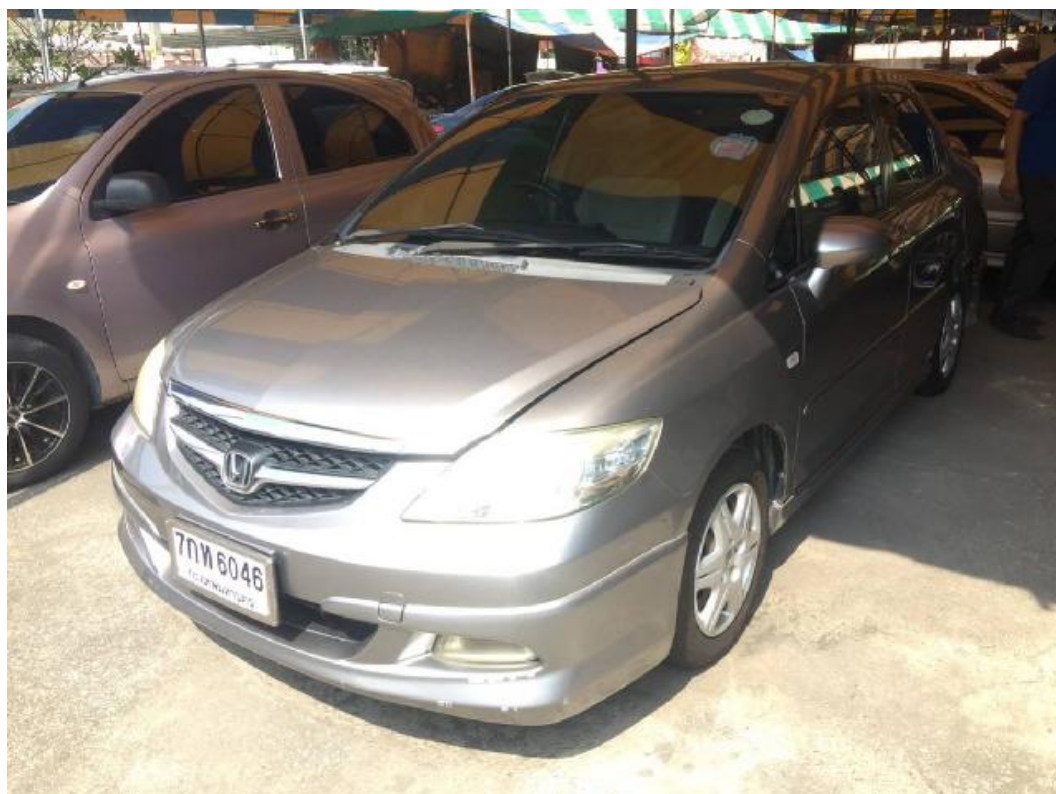
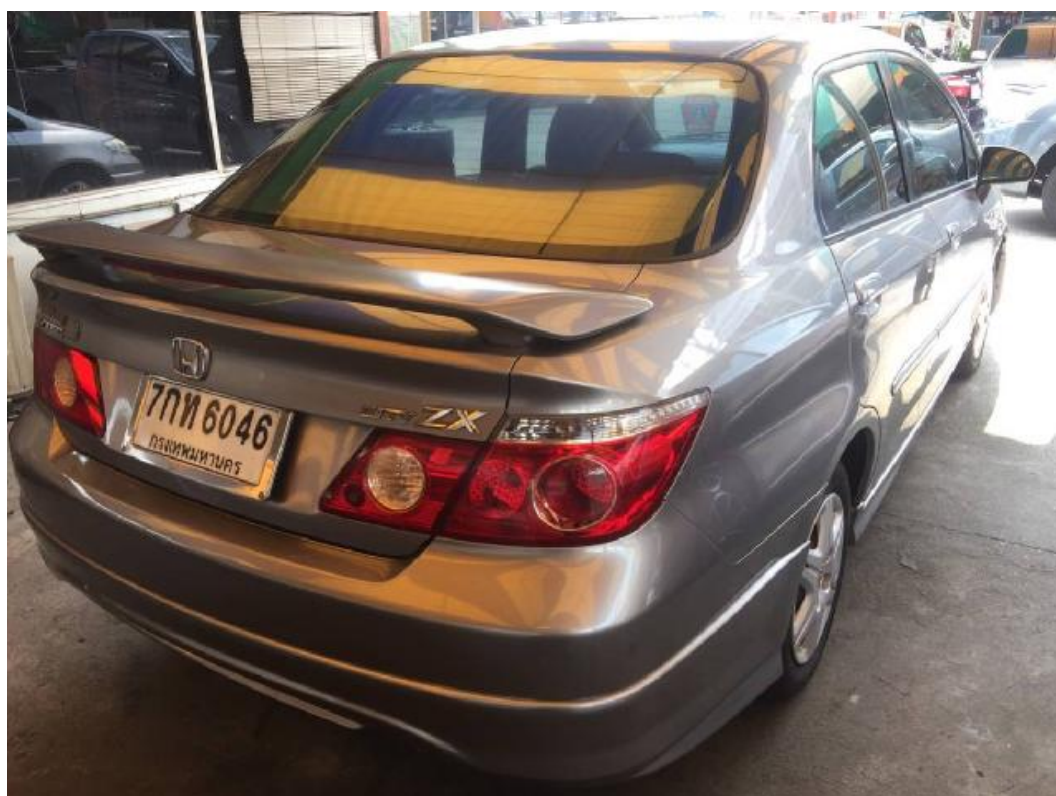
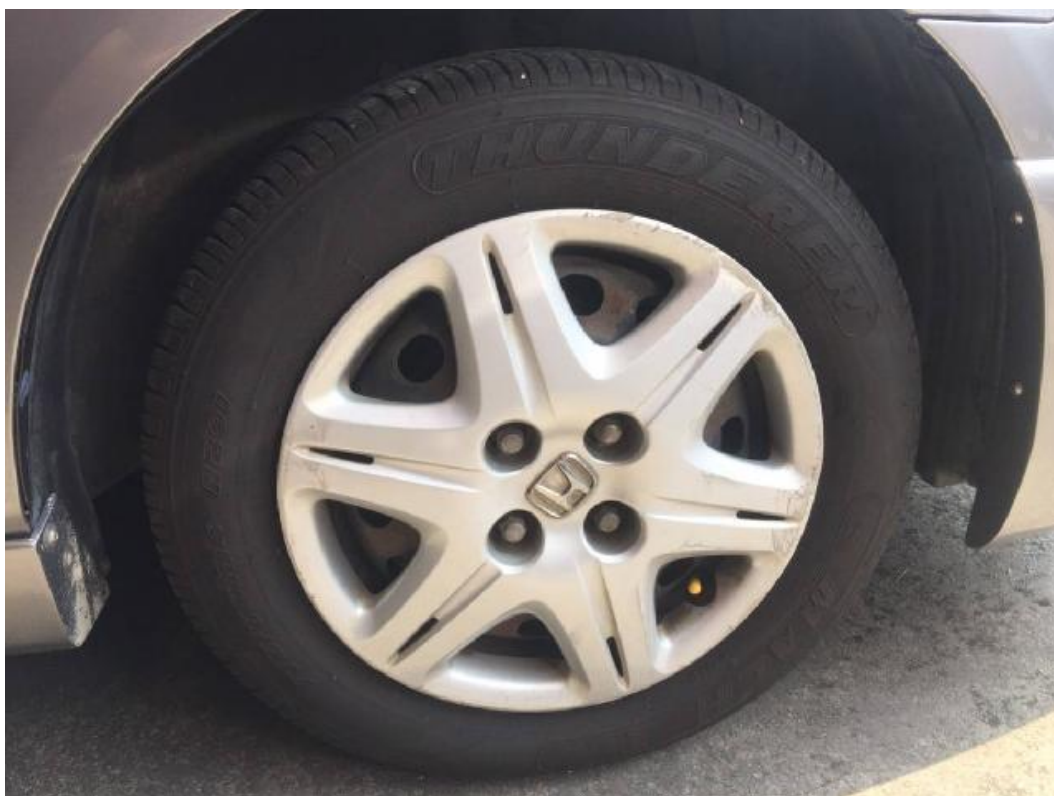
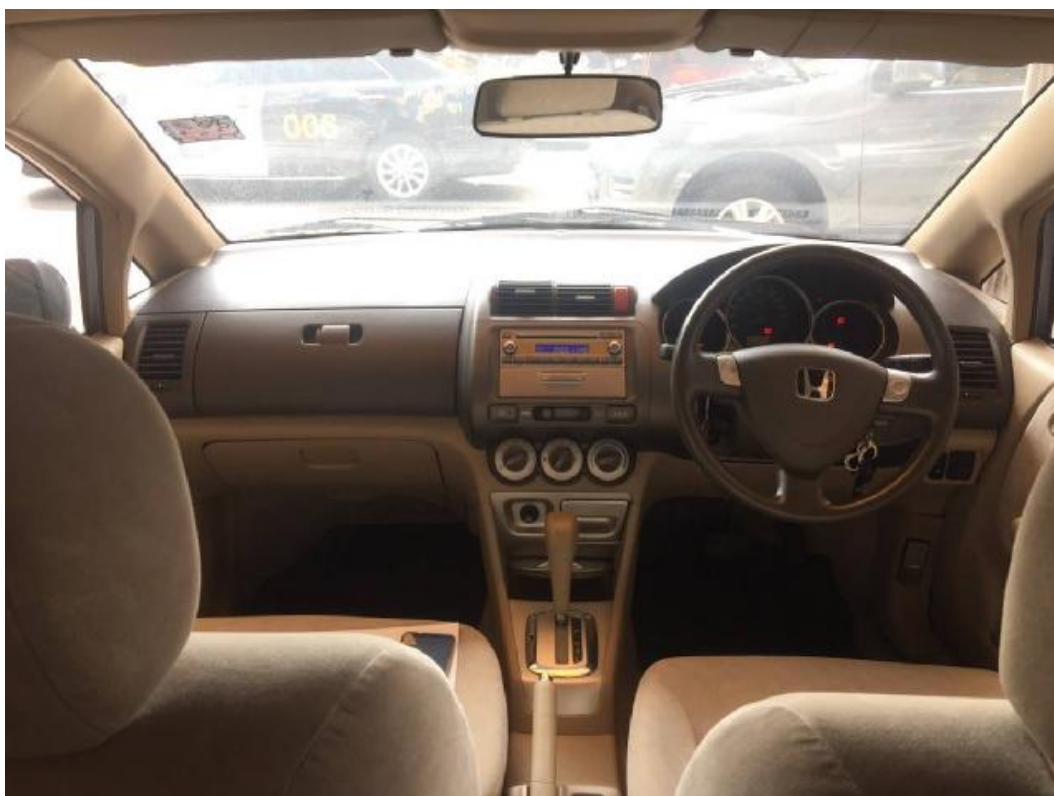
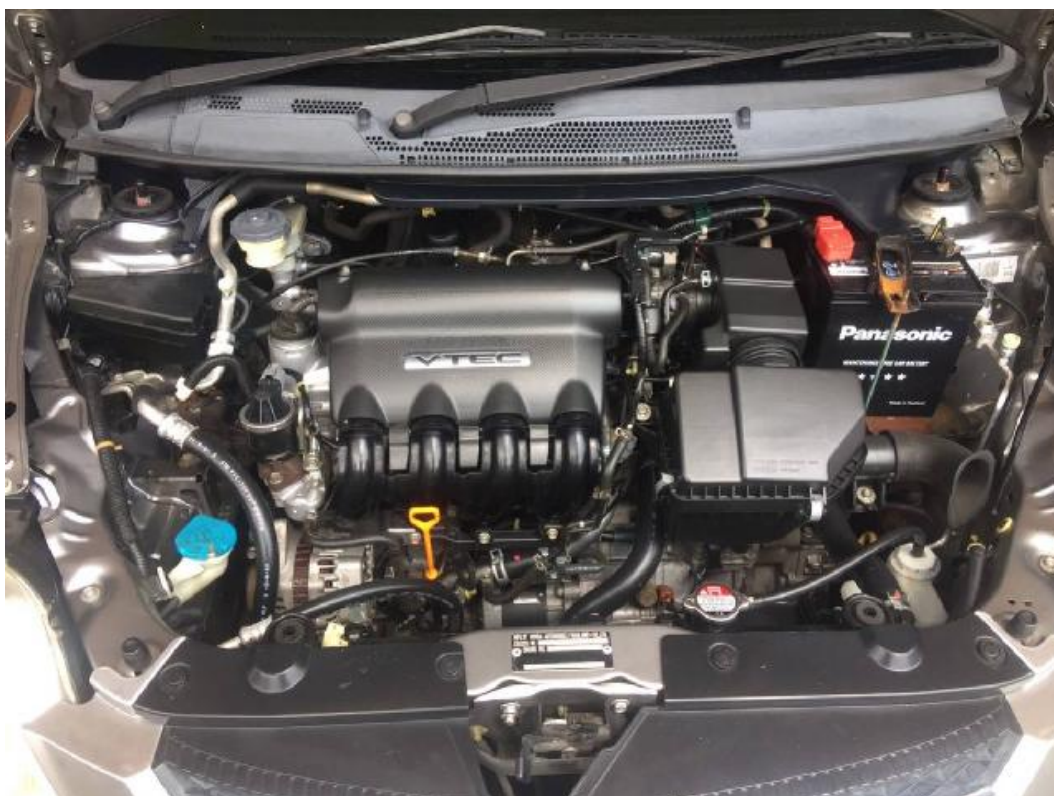
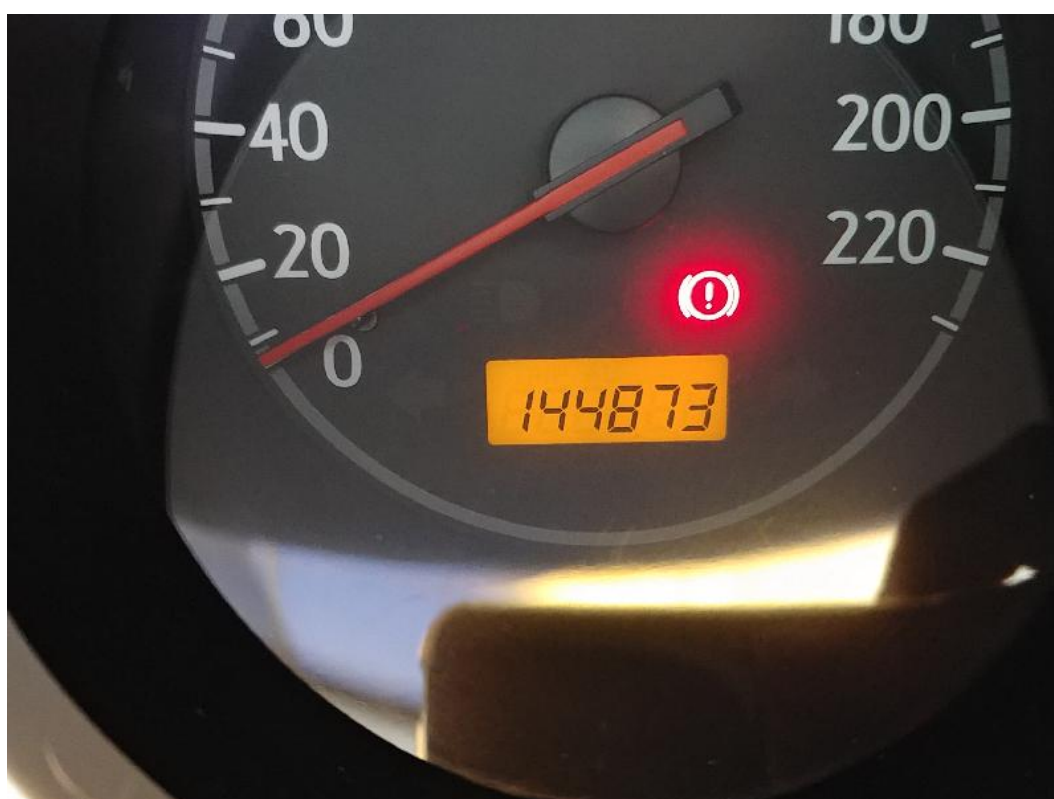
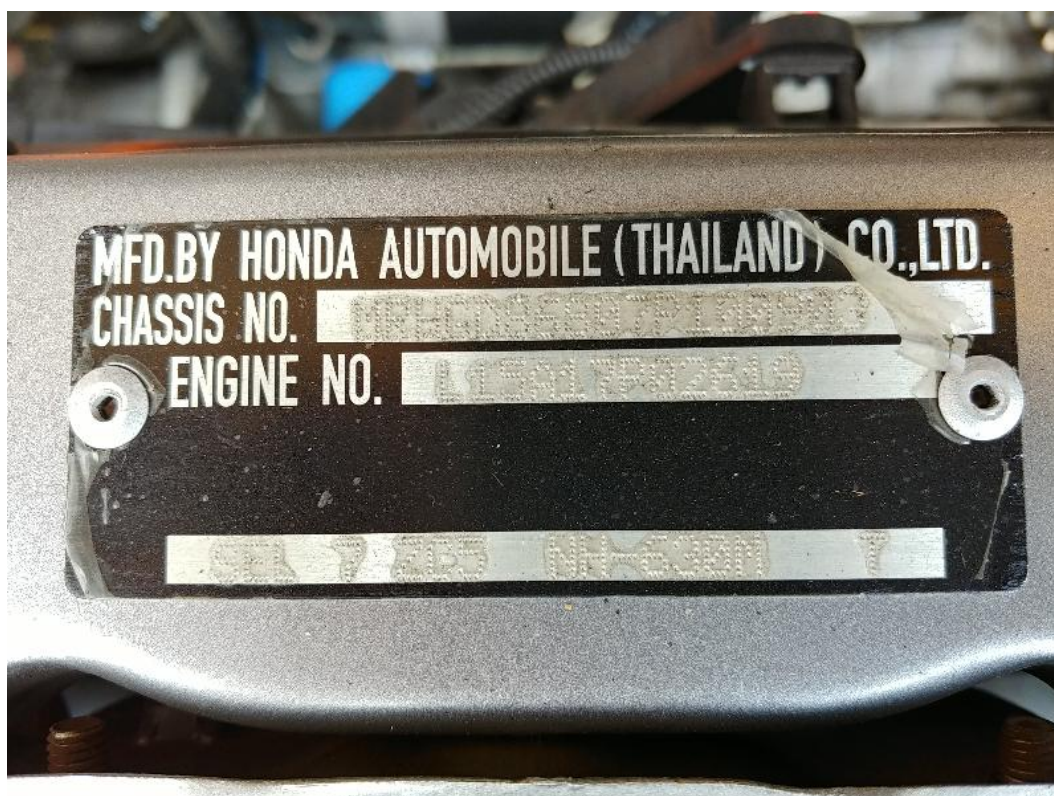
การวินิจฉัย CP 1

การวินิจฉัย CP 2

| Health Report | |
| HONDA V46.90 > 16PIN DLC > Health Report | |
| System Name | State |
| PGM-FI/Diesel(Engine System) | No Fault Code |
| AT(Automatic Transmission) | No Fault Code |
| EPS(Electric Power Steering) | No Fault Code |
