U-Car Grading Report

รุ่น TOYOTA HILUX REVO DCAB 2.5 E PRERUNER A/T

สี White หมายเลขทะเบียน (Plate number) 5กฏ5082

วันที่ตรวจสอบ 2019/10/21

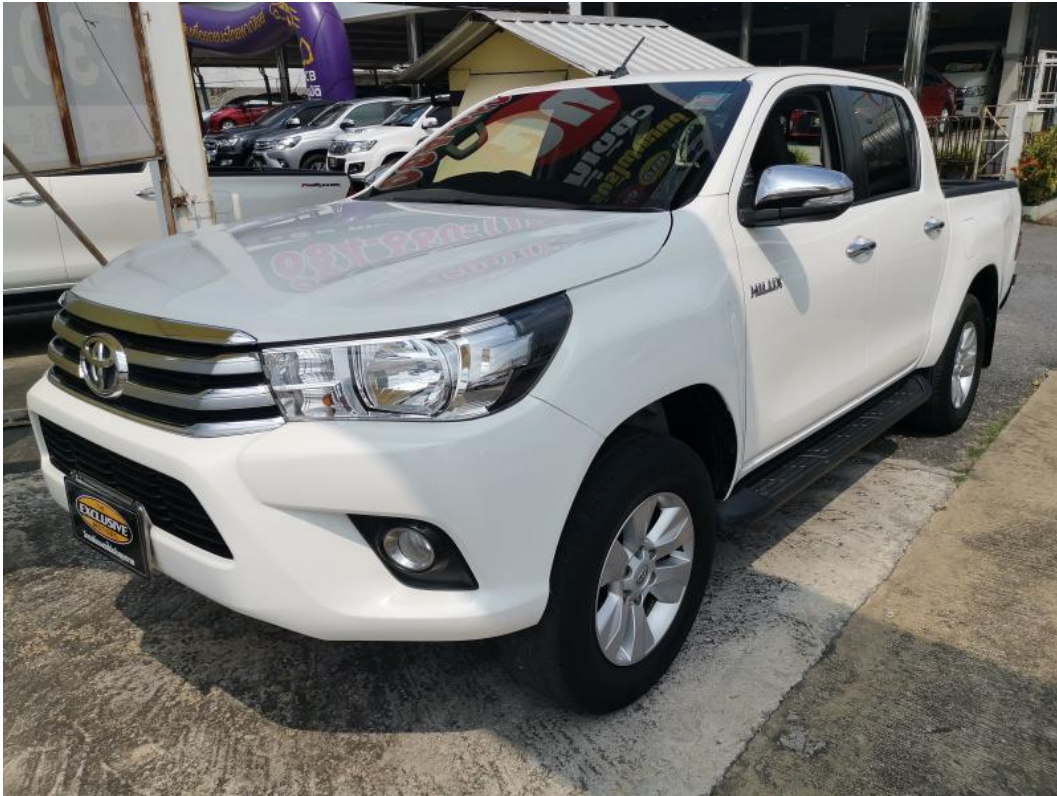
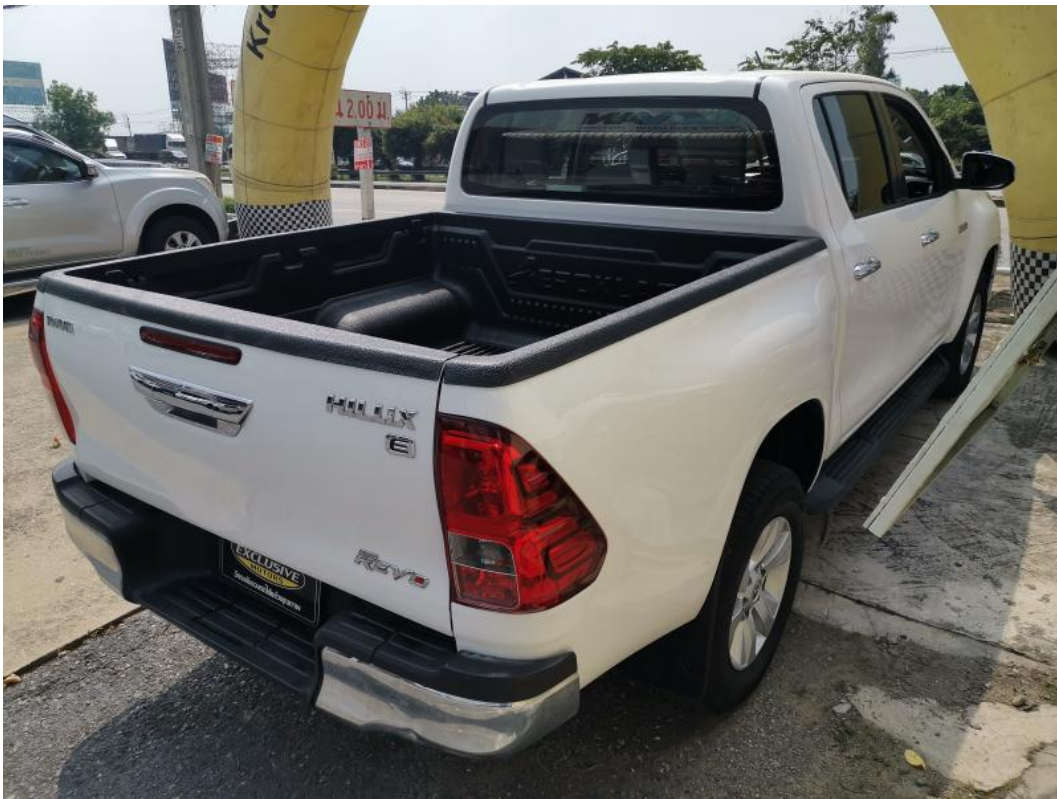
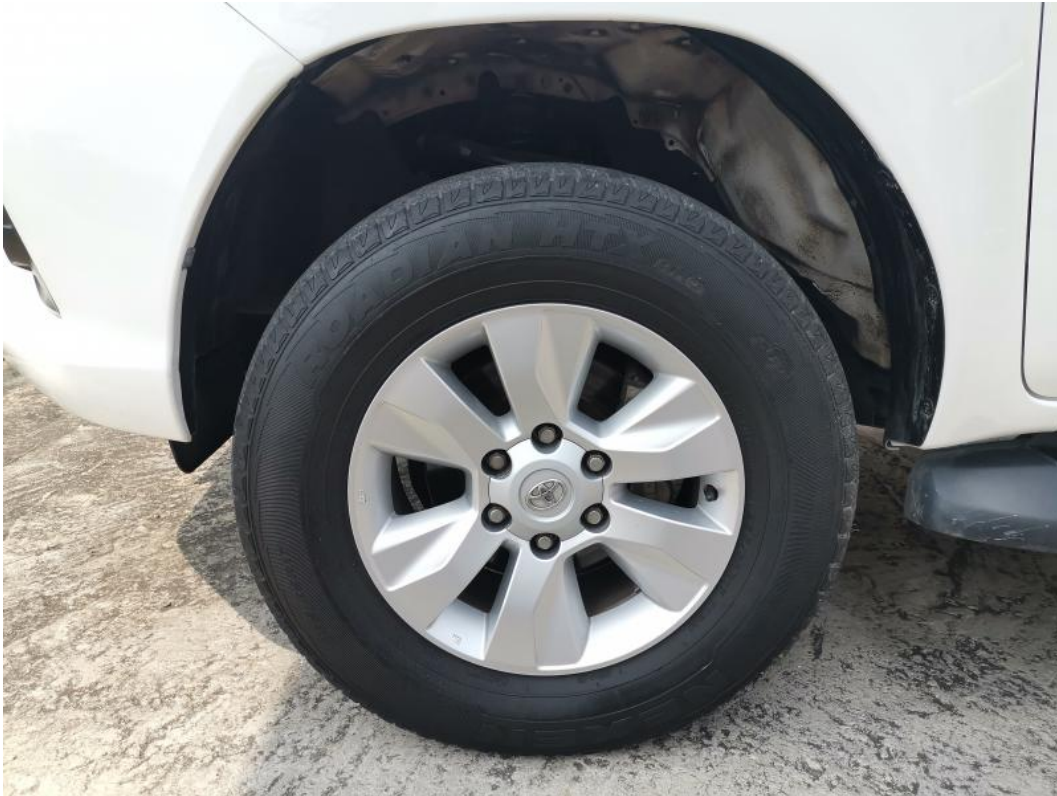
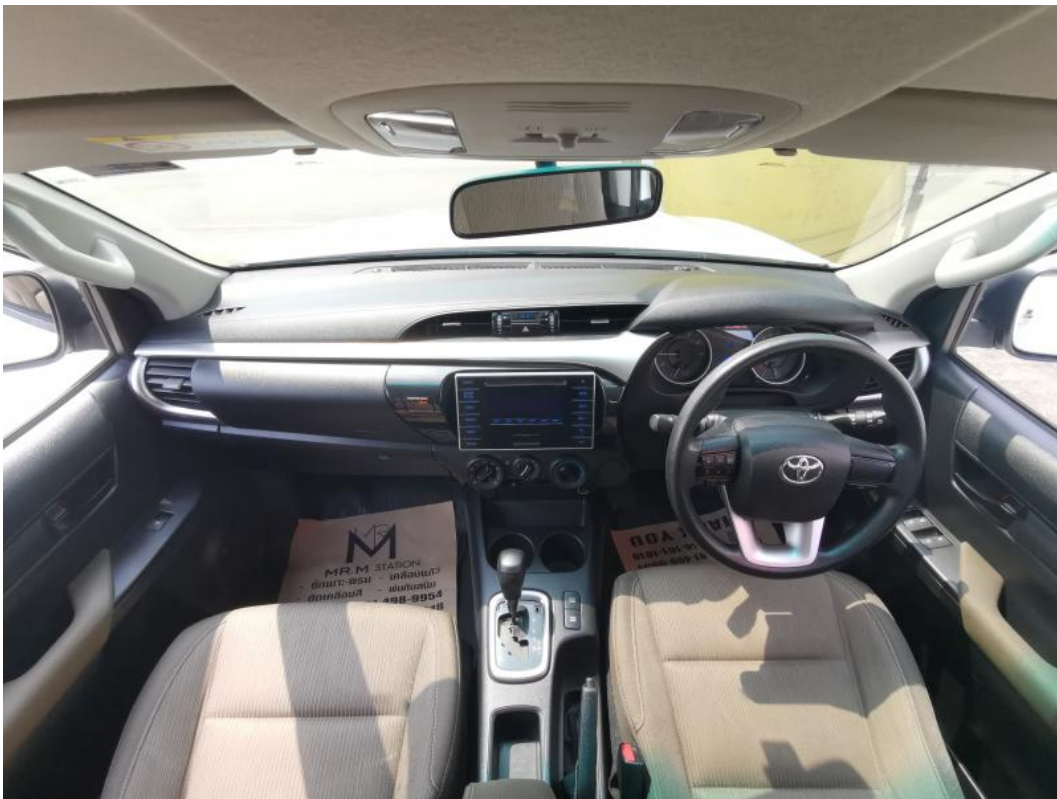
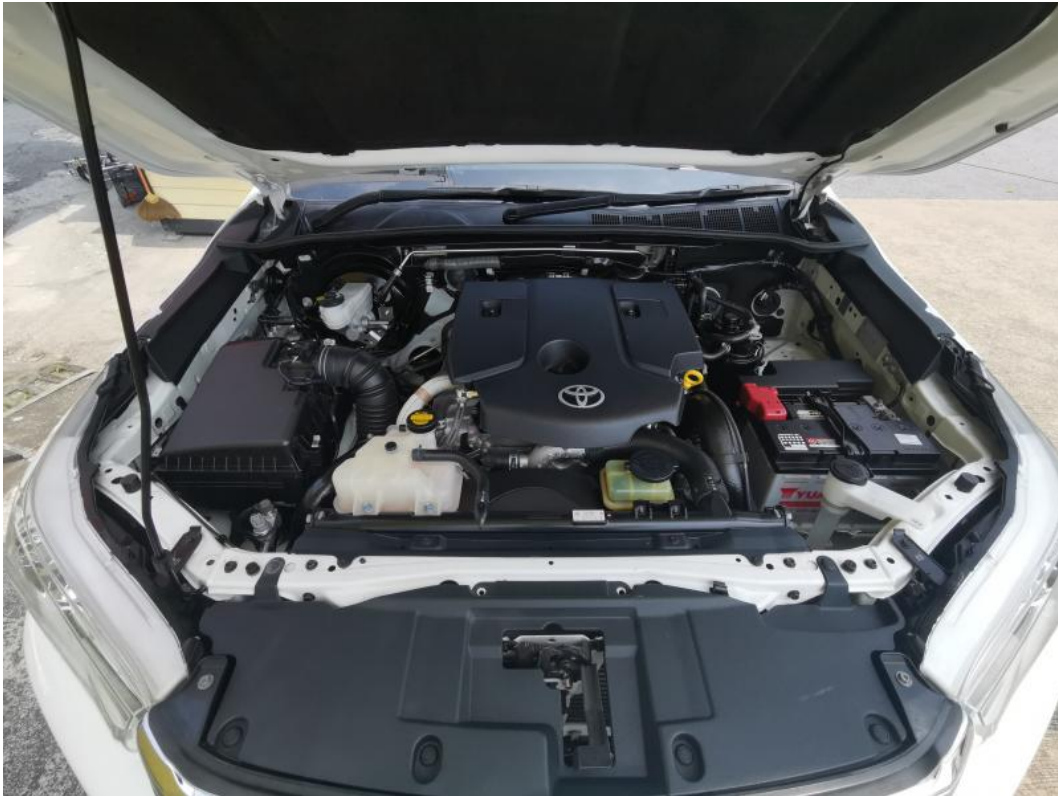
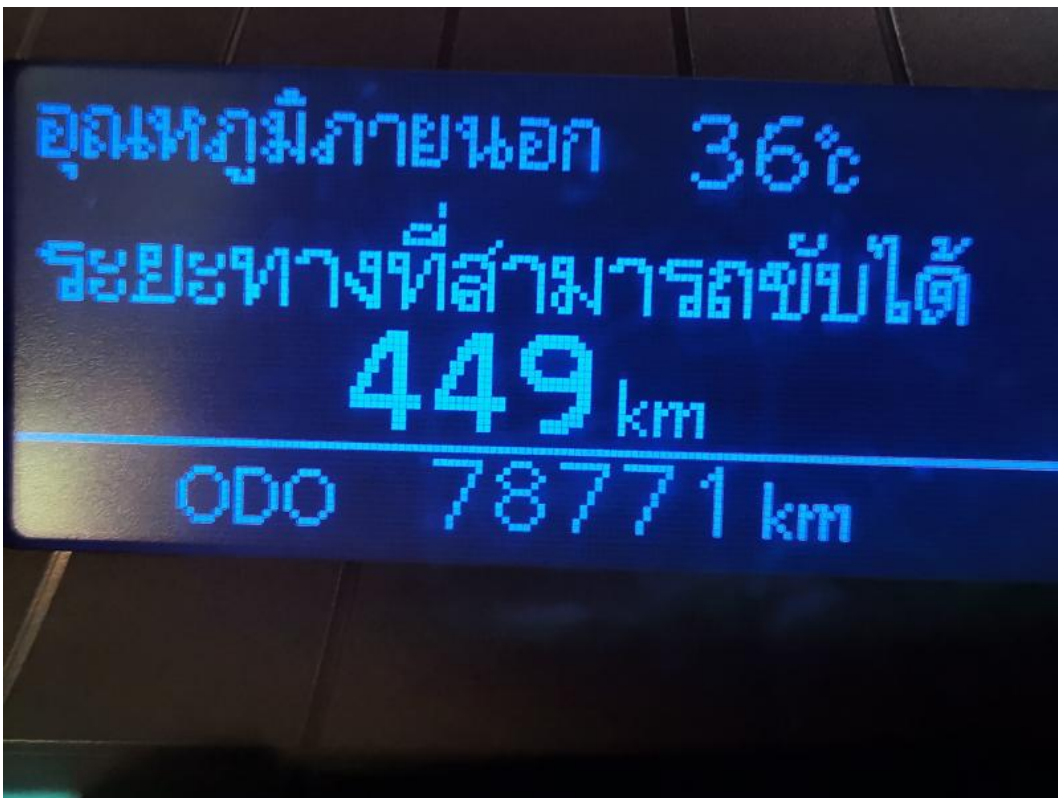
หมายเหตุ ทำสีใหม่ด้วยสีเดิม

Front left fender ★★★★★	Bonnet / hood ★★★★★	Front bumper ★★★★★	Front right fender ★★★★★	<p>[บันทึก] ทำสีใหม่ด้วยสีเดิม Radiator core support ฟันสี มี</p> <p>[ภายใน] ตกแต่งอื่นๆ รอยขีดข่วน บางส่วน Headliner คราบ SS</p>
Front left door ★★★★★			Front right door ★★★★★	
Front left tire, alloy wheel, wheel cover ร่องยางระดับ 7 ★★★★★			Front right tire, alloy wheel, wheel cover ร่องยางระดับ 7 ★★★★★	
Left side step / side spoiler ★★★★★			Right side step / side spoiler ★★★★★	
Left back tire, alloy wheel, wheel cover ร่องยางระดับ 7 ★★★★★			Right front tire, alloy wheel, wheel cover ร่องยางระดับ 7 ★★★★★	
Rear left door ★★★★★			Rear right door ★★★★★	
Left wheel well (outer) ★★★★★			Right wheel well (outer) ★★★★★	
Roof ★★★★★	Truck bed ★★★★★	Back rear spoiler & under spoiler ★★★★★	Back panel ★★★★★	
Dashboard ★★★★★		Steering wheel ★★★★★		
Front left seat ★★★★★		Front right seat ★★★★★		
Front and back left door trim ★★★★★		Front and back right door trim ★★★★★

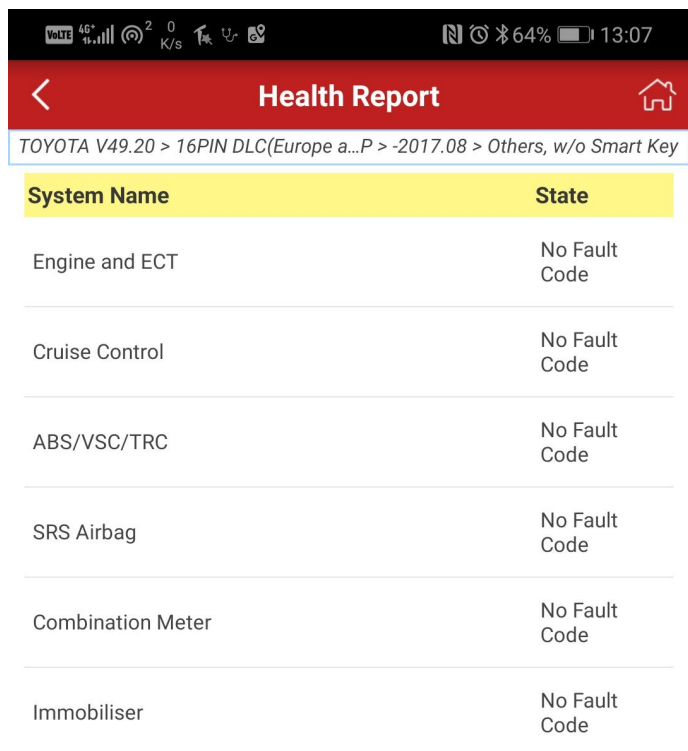
Health Report

TOYOTA V49.20 > 16PIN DLC(Europe a...P > -2017.08 > Others, w/o Smart Key

System Name	State
Engine and ECT	No Fault Code
Cruise Control	No Fault Code
ABS/VSC/TRC	No Fault Code
SRS Airbag	No Fault Code
Combination Meter	No Fault Code
Immobiliser	No Fault Code
